## Skoda Roomster Comfort

EZ 02/2007 | Van | Diesel | Schaltgetriebe | 218.604km  
Besteuerung: Differenzbesteuert (§25a UStG)  
Fahrzeugstandort: 44\*\*\*  
Fahrzeug aufgenommen am: 30.07.2026

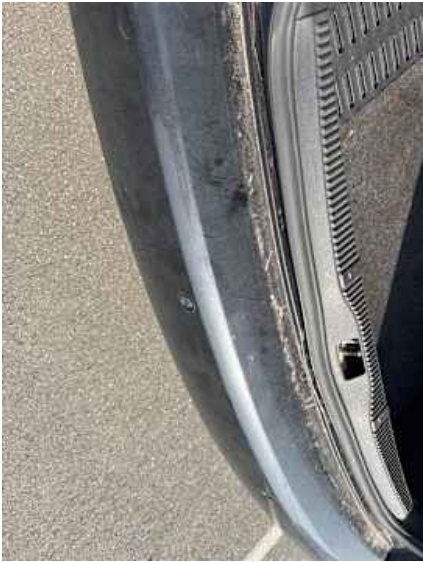
Stoßstange hinten (Kratzer)
