## Skoda Octavia Soleil

EZ 10/2019 | Kombi | Benzin | Automatikgetriebe | 94.119km  
Besteuerung: Differenzbesteuert (§25a UStG)  
Fahrzeugstandort: 45\*\*\*  
Fahrzeug aufgenommen am: 27.07.2026

# Hinweise zum Zustandsbericht

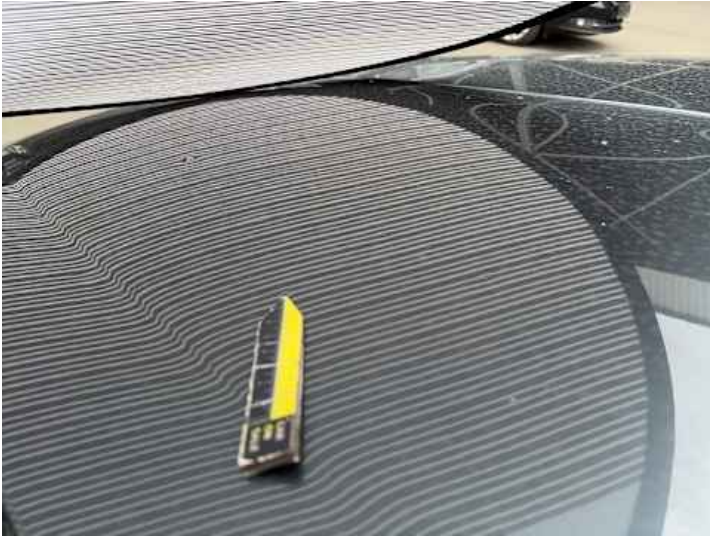
Motorhaube (Delle)

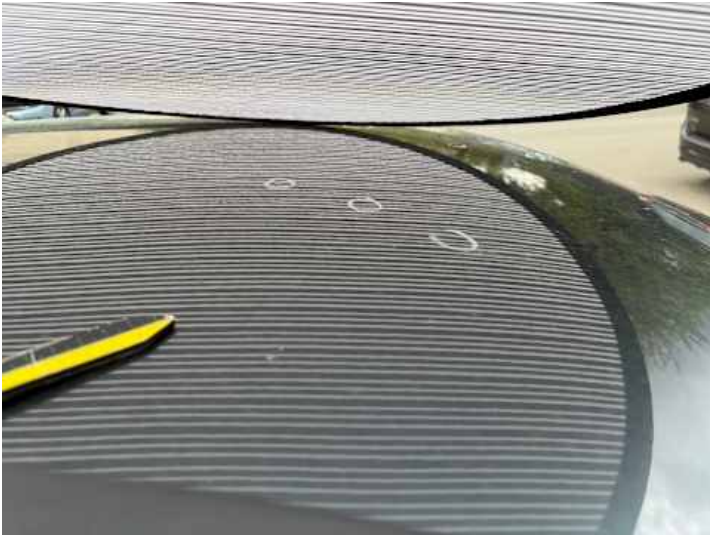
Dach (Delle)

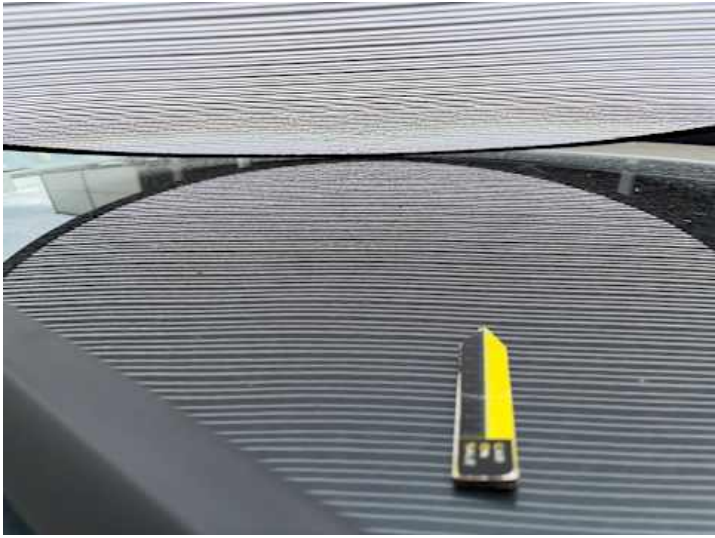
Dach (Delle)

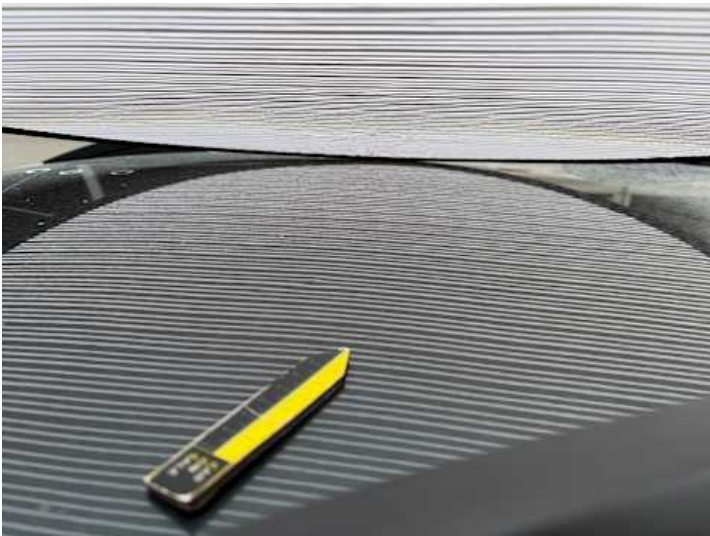
Dach (Delle)

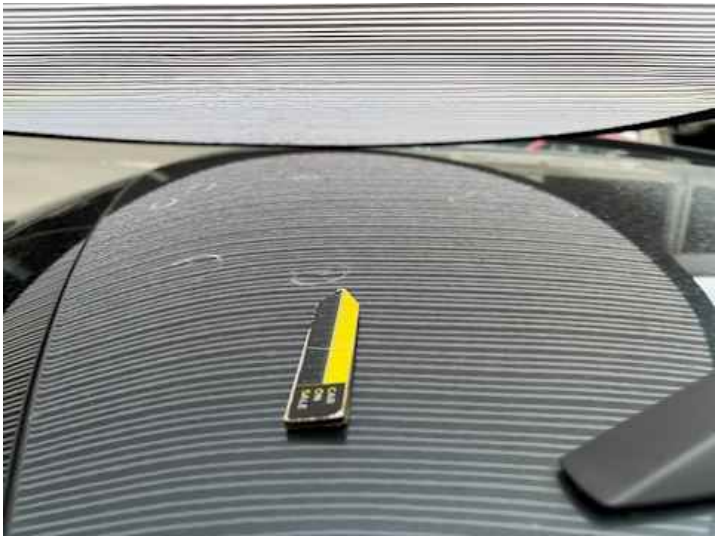
Dach (Delle)

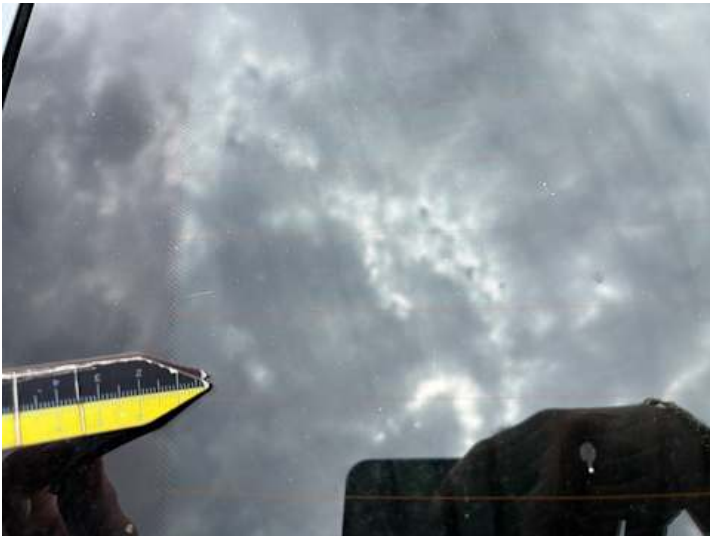
Dach (Delle)

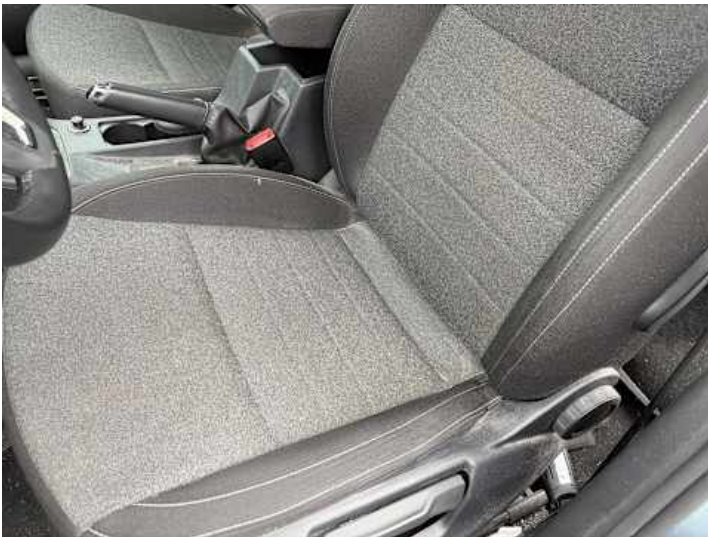
Innenraum (Verschmutzung)

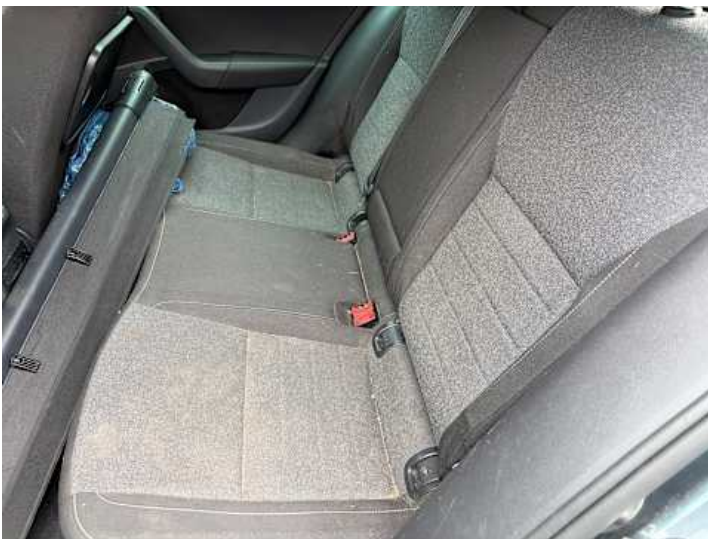
Innenraum (Verschmutzung)

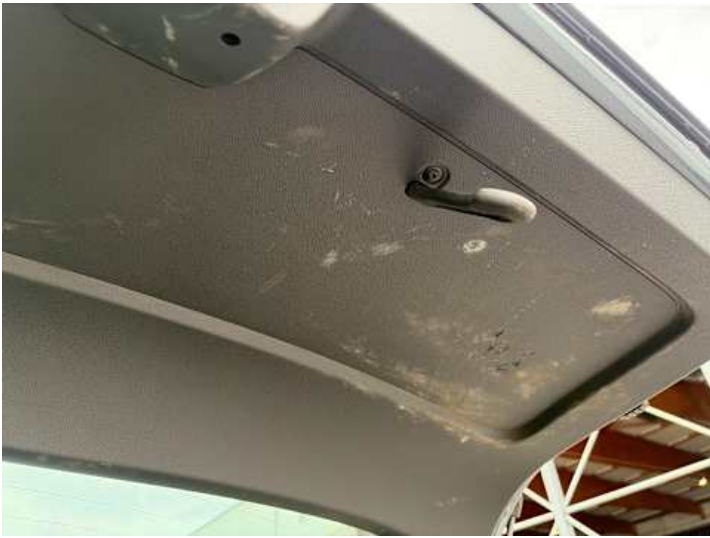
Innenraum (Kratzer)

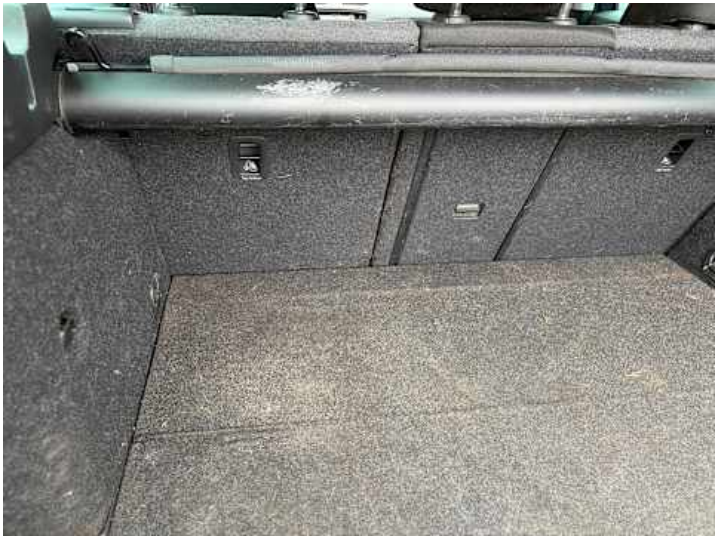
Innenraum (Kratzer)

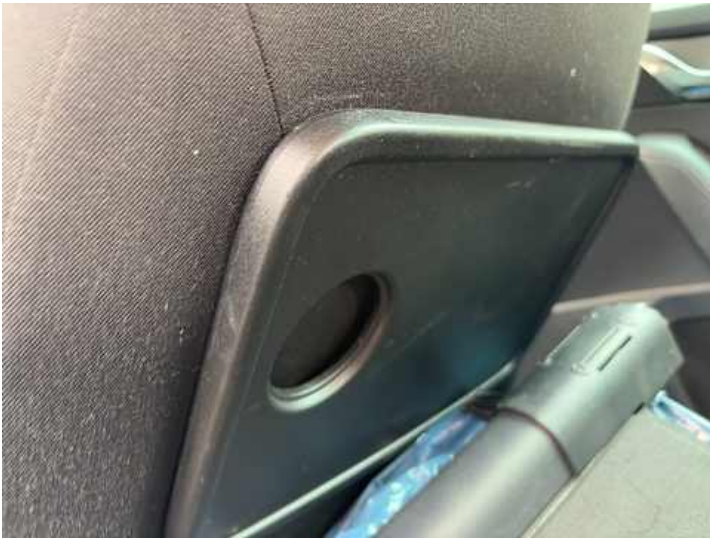
Innenraum (Kratzer)

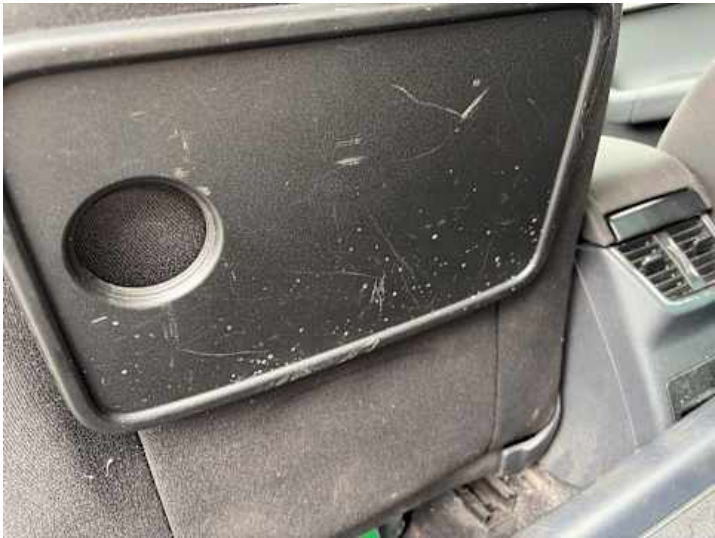
Innenraum (Kratzer)

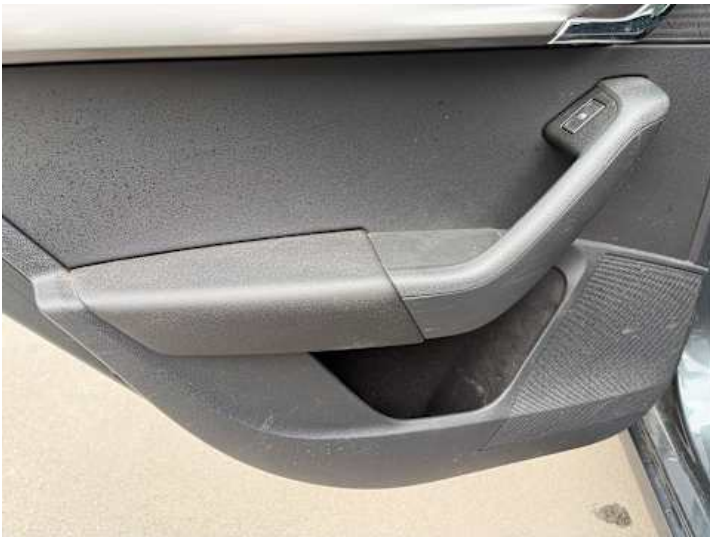
Innenraum (Kratzer)

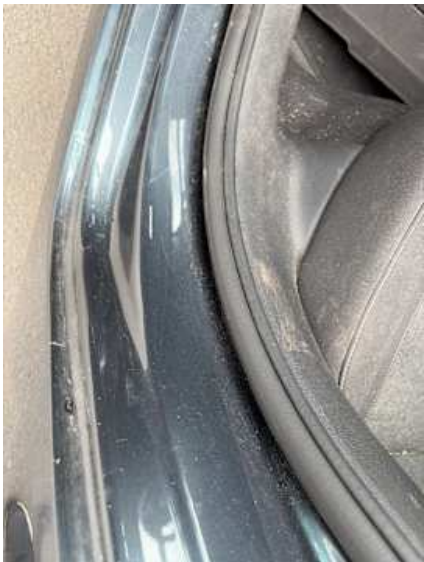
Innenraum (Kratzer)

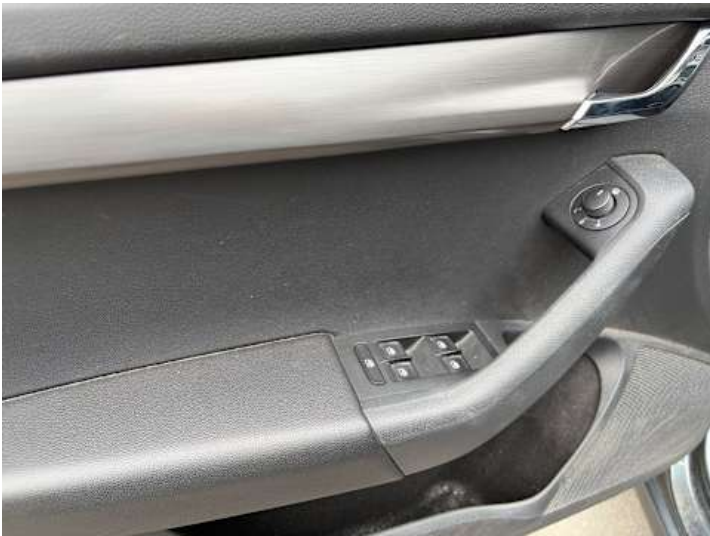
Innenraum (Kratzer)

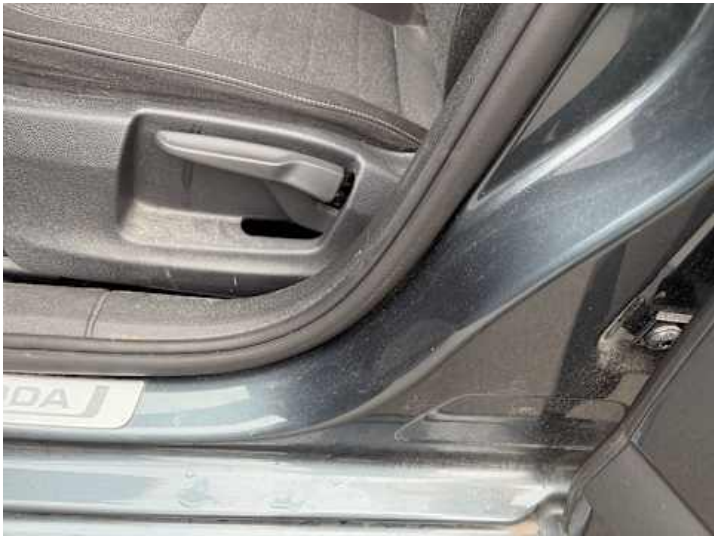
Innenraum (Kratzer)
