## Toyota Yaris Hybrid Life

EZ 03/2014 | Limousine | Benzin-Hybrid | Automatikgetriebe |  
84.140km  
Besteuerung: Regelbesteuert (Deutschland)  
Fahrzeugstandort: 40\*\*\*  
Fahrzeug aufgenommen am: 06.08.2026

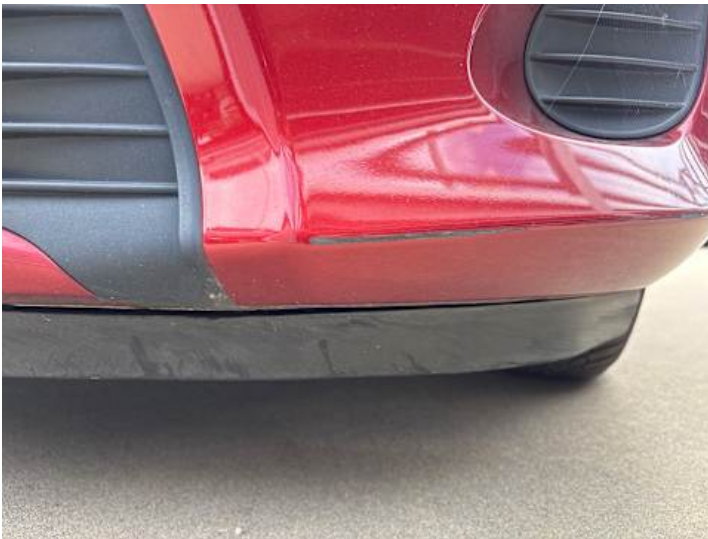
Stoßstange vorne (Kratzer)

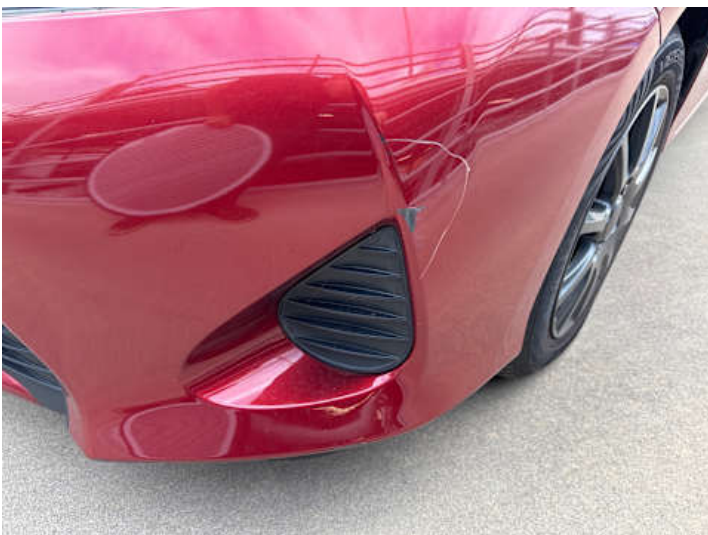
Stoßstange vorne (Kratzer)

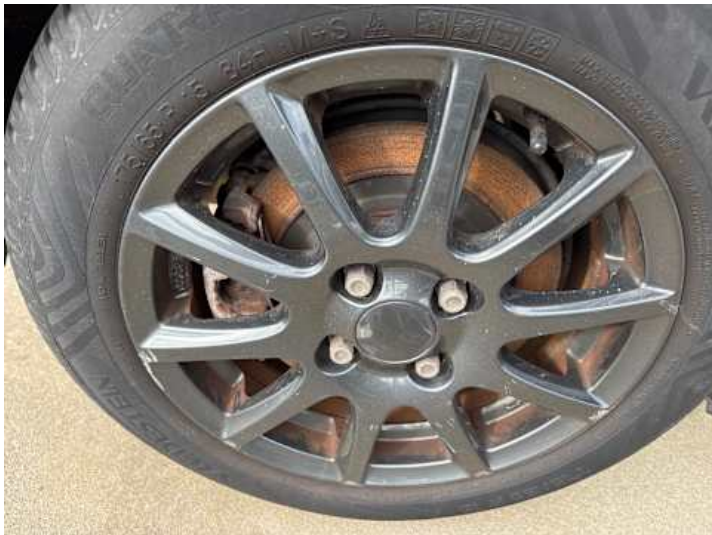
Rad (Kerben, Kratzer)

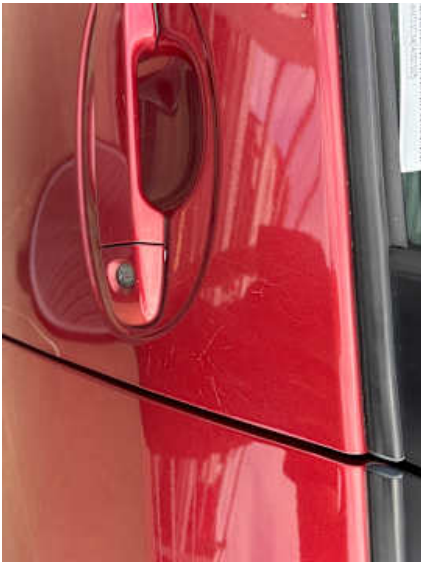
Fahrtür (Kratzer)

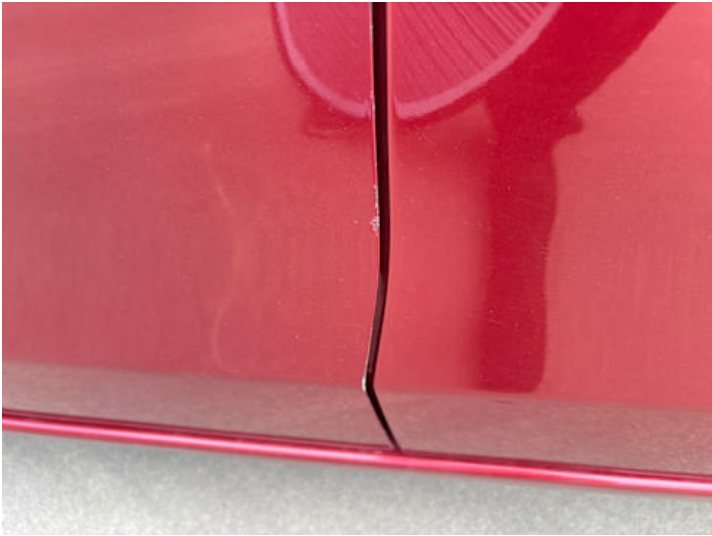
Fahrtür (Kratzer)

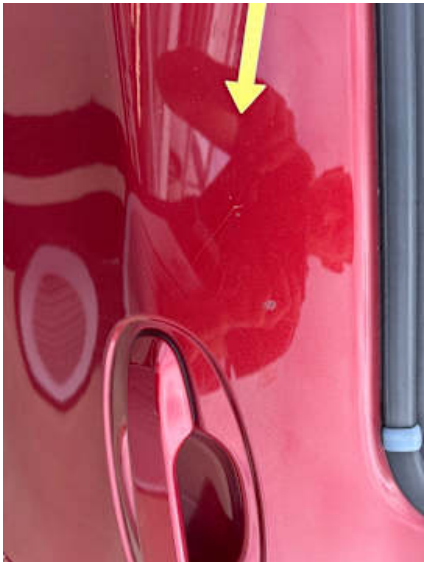
Türe hinten links (Kratzer)

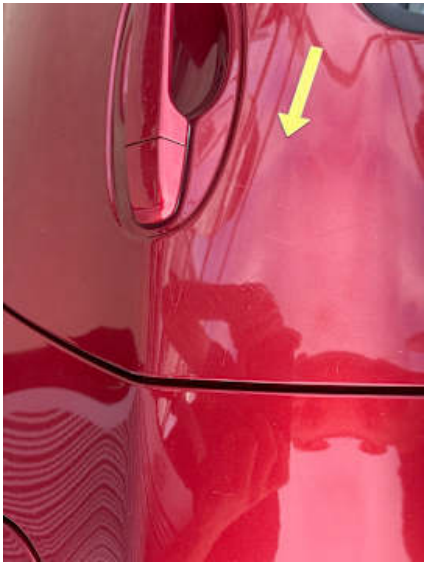
Türe hinten links (Kratzer)

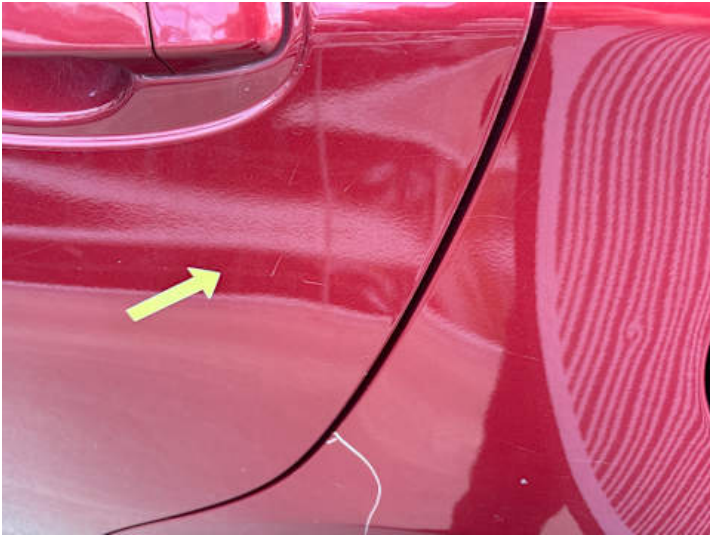
Türe hinten links (Kratzer)

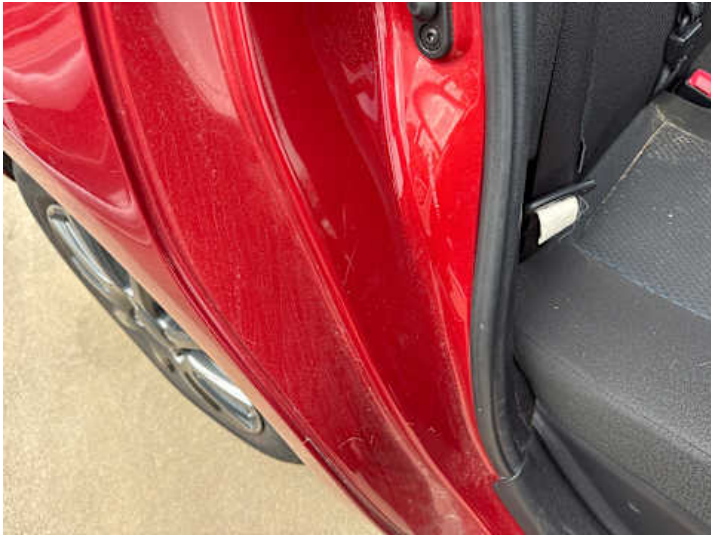
Türe hinten rechts (Kratzer)

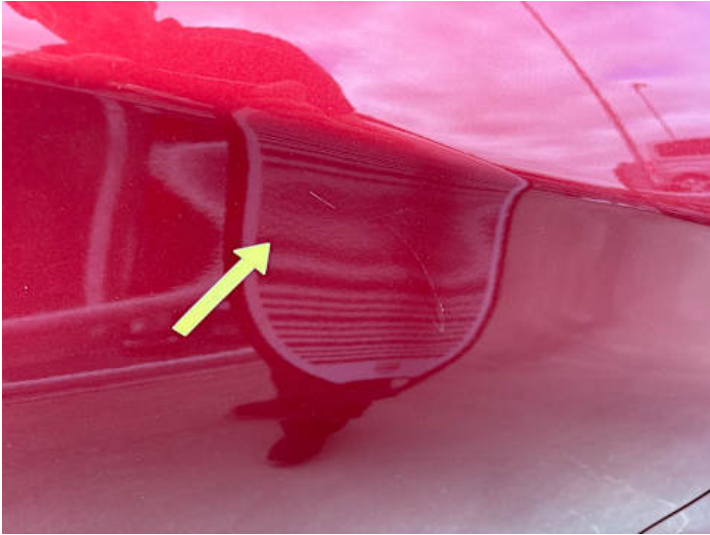
Türe hinten rechts (Kratzer)

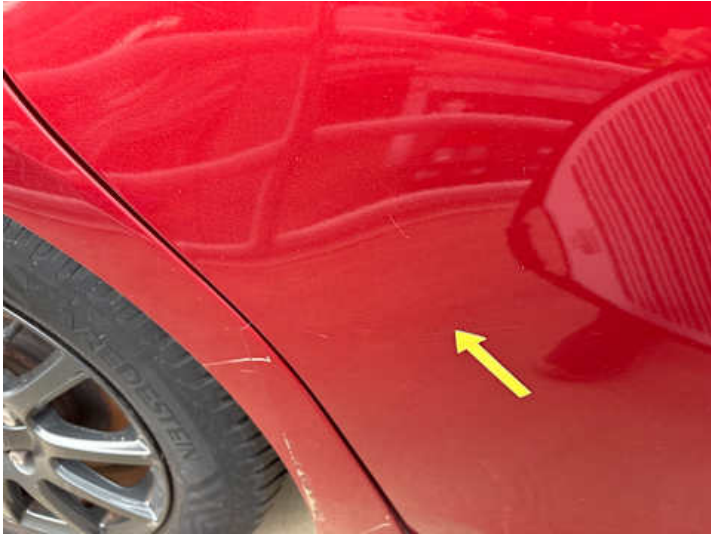
Türe hinten rechts (Kratzer)

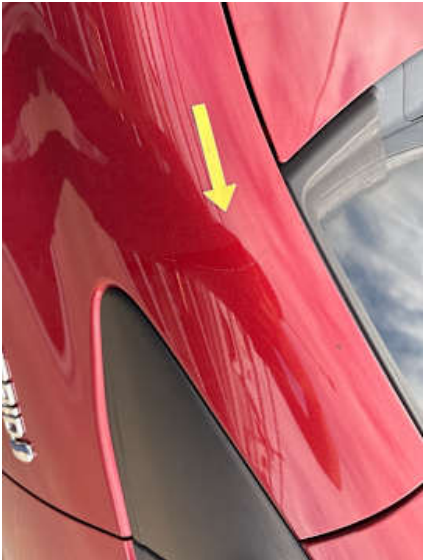
Kotflügel vorne links (Kratzer)

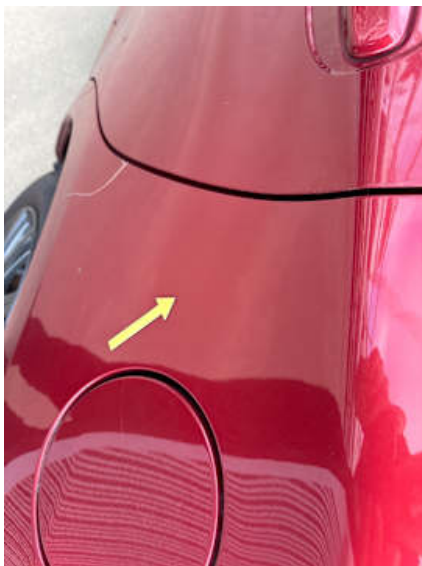
Seitenteil hinten links (Kratzer)
