## Toyota Proace L2 Kasten Meister

EZ 09/2022 | Kastenwagen | Diesel | Schaltgetriebe | 85.634km  
Besteuerung: Regelbesteuert (Deutschland)  
Fahrzeugstandort: 33\*\*\*  
Fahrzeug aufgenommen am: 16.06.2026

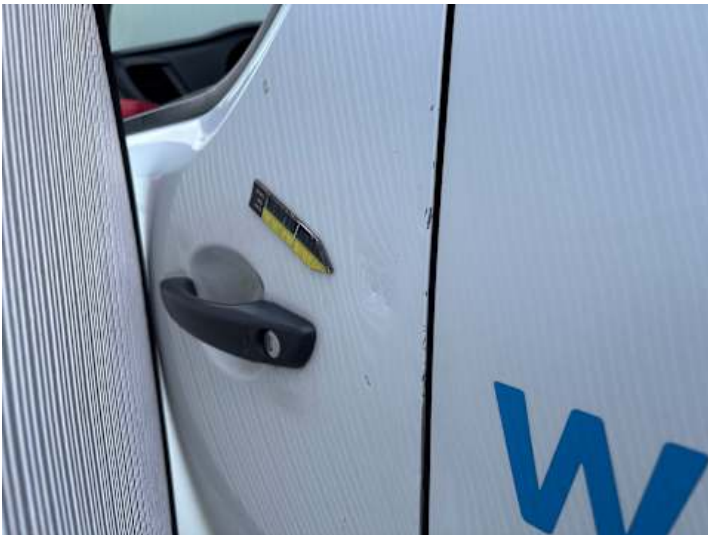
Fahrtür (Delle)
