## Audi A3 Sportback

EZ 07/2005 | Limousine | Benzin | Schaltgetriebe | 147.573km  
Besteuerung: Differenzbesteuert (§24 UStG)  
Fahrzeugstandort: 40\*\*\*  
Fahrzeug aufgenommen am: 04.08.2026

# Hinweise zum Zustandsbericht

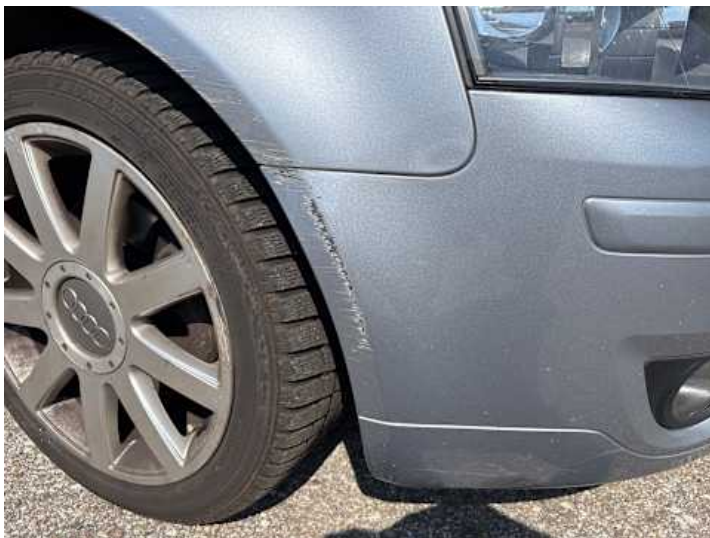
Stoßstange vorne (Kratzer)

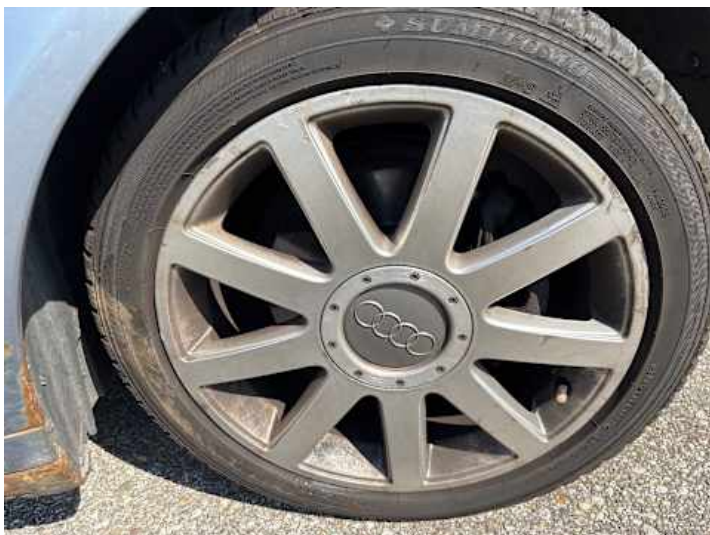
Rad (Kerben, Kratzer)

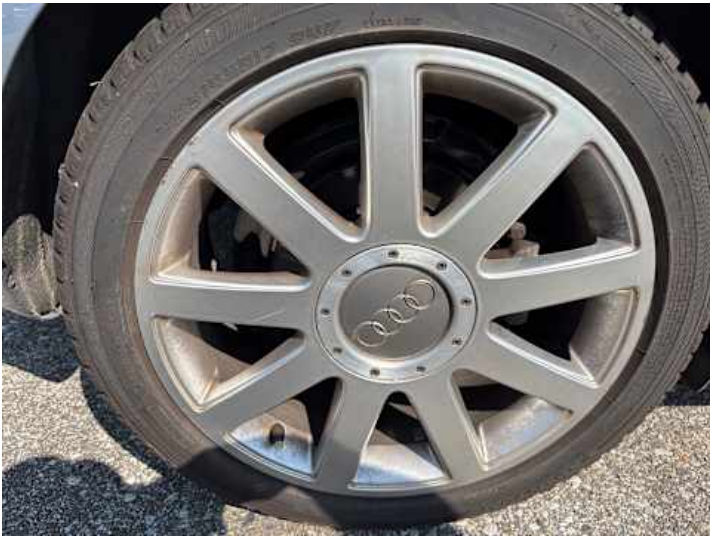
Rad (Kerben, Kratzer)

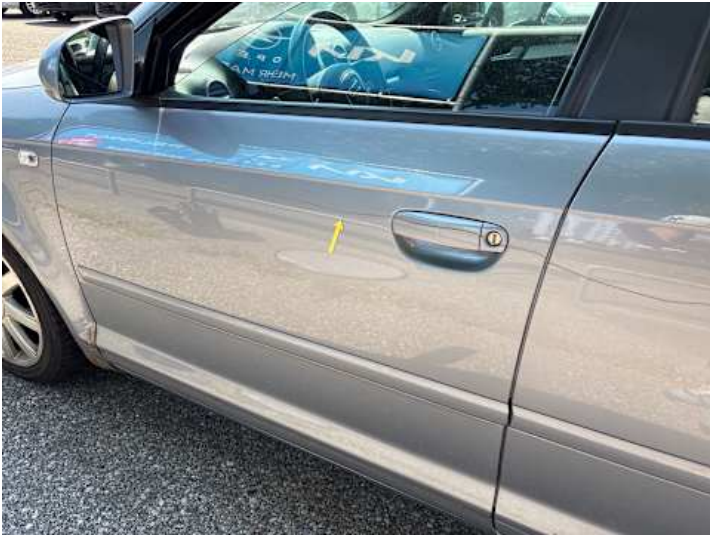
Fahrtür (Kratzer)

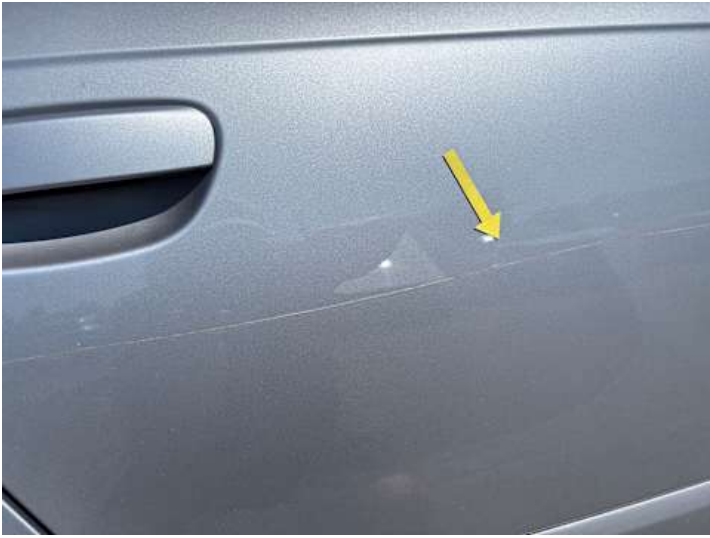
Türe hinten rechts (Kratzer)

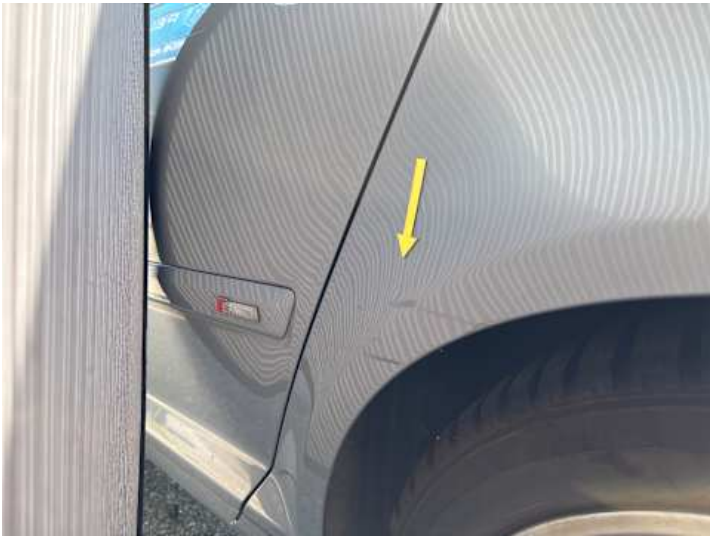
Seitenteil hinten links (Delle, Kratzer)
