## Mercedes-Benz E 220 d

EZ 10/2018 | Kombi | Diesel | Automatikgetriebe | 242.534km  
Besteuerung: Differenzbesteuert (§25a UStG)  
Fahrzeugstandort: 45\*\*\*  
Fahrzeug aufgenommen am: 24.07.2026

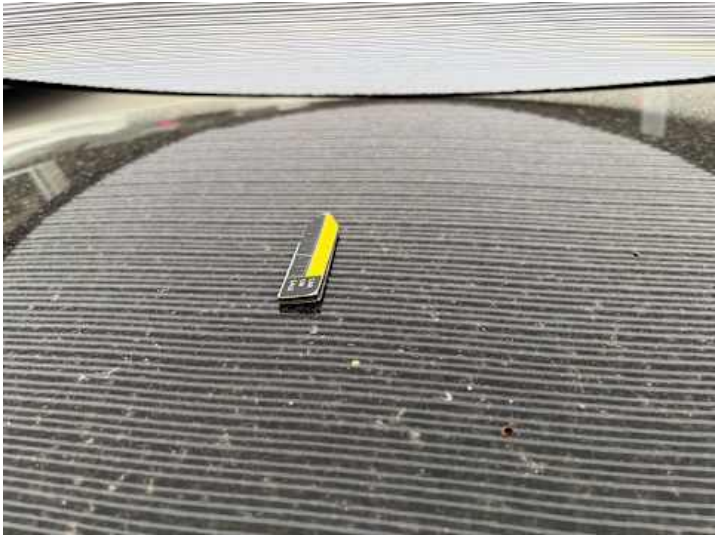
Motorhaube (Delle)

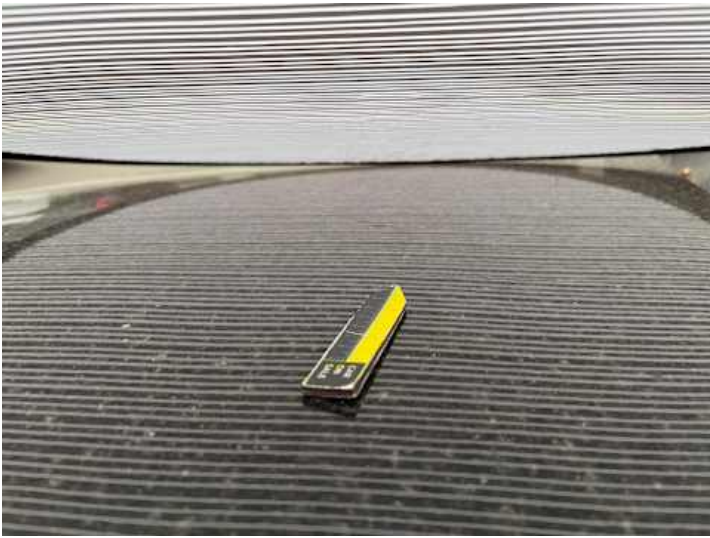
Motorhaube (Delle)

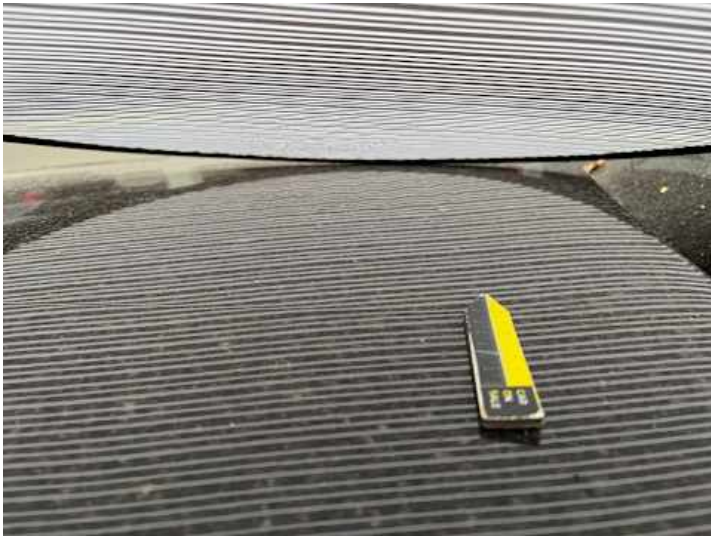
Motorhaube (Delle)

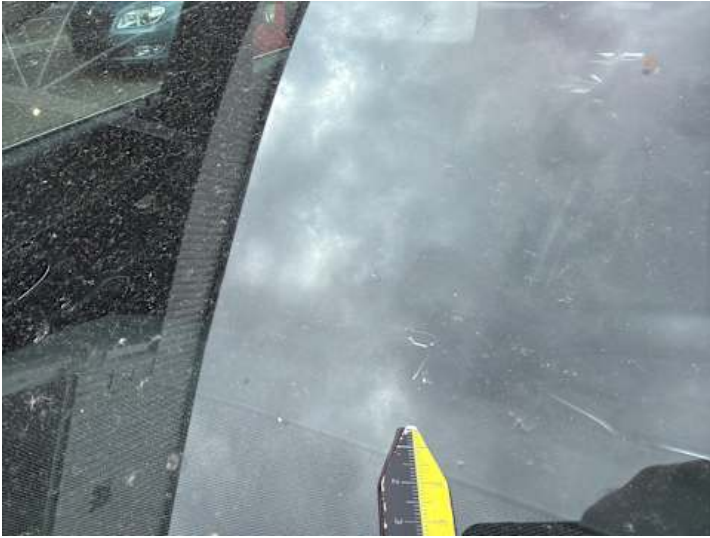
Windschutzscheibe (Steinschlag)

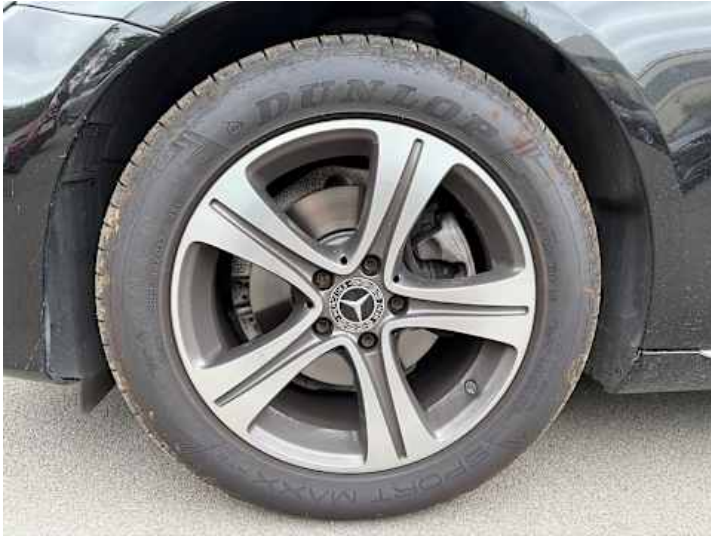
Rad (Kerben, Kratzer)

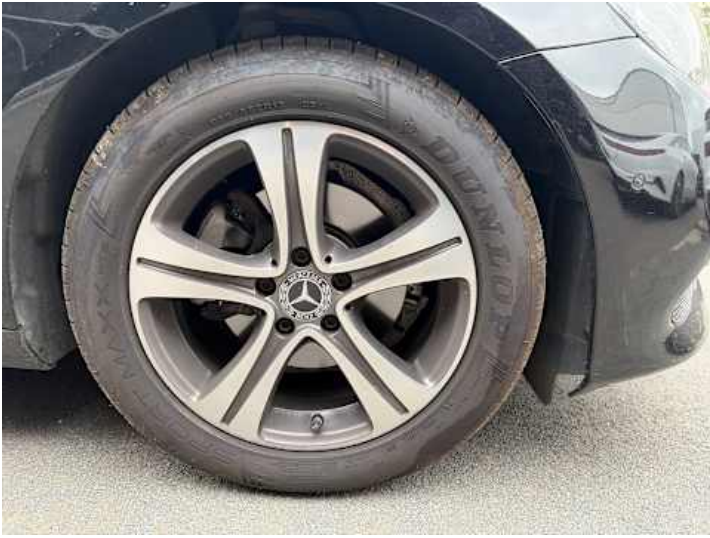
Rad (Kerben, Kratzer)

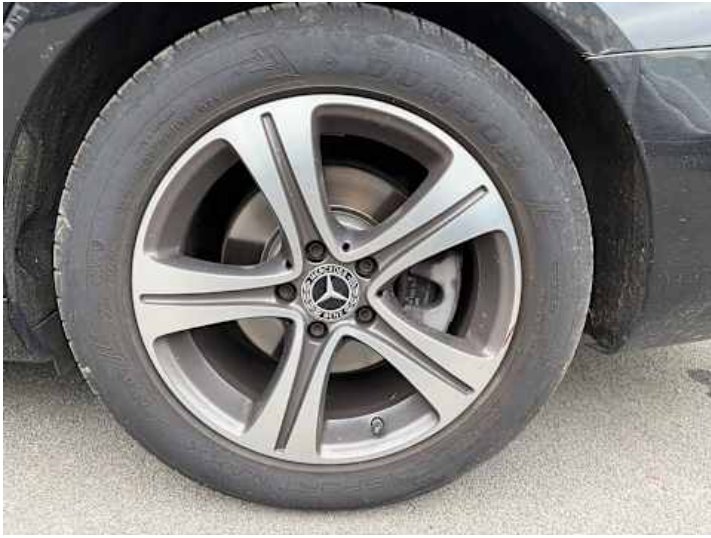
Rad (Kerben, Kratzer)

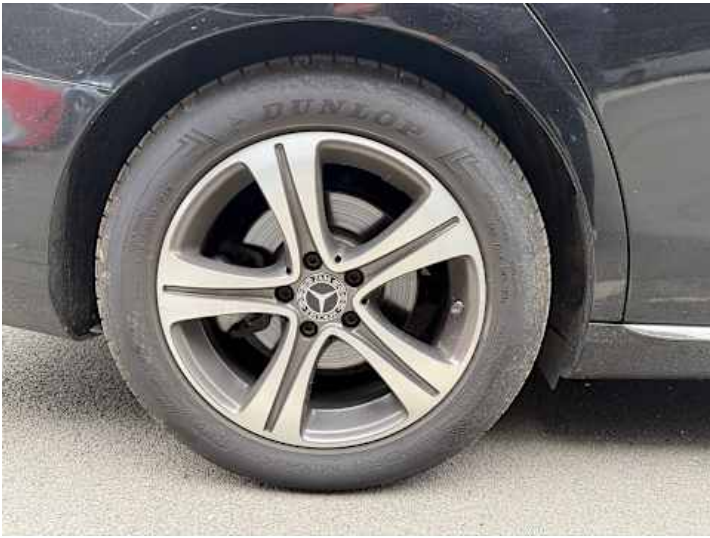
Rad (Kerben, Kratzer)

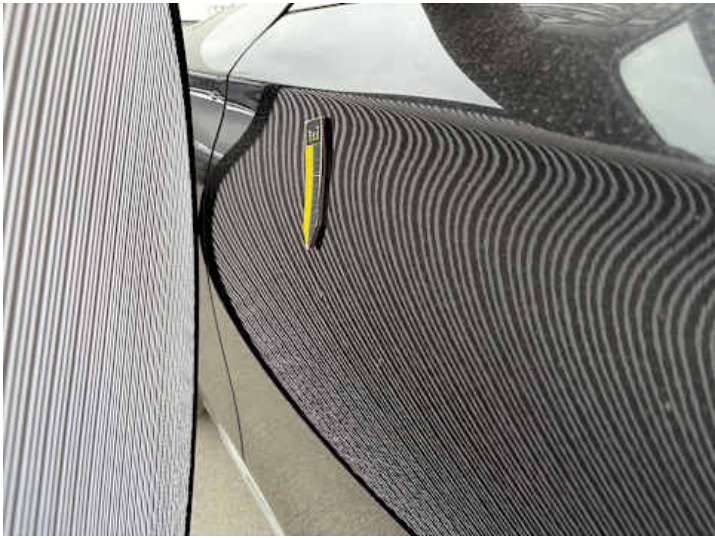
Fahrtür (Delle)

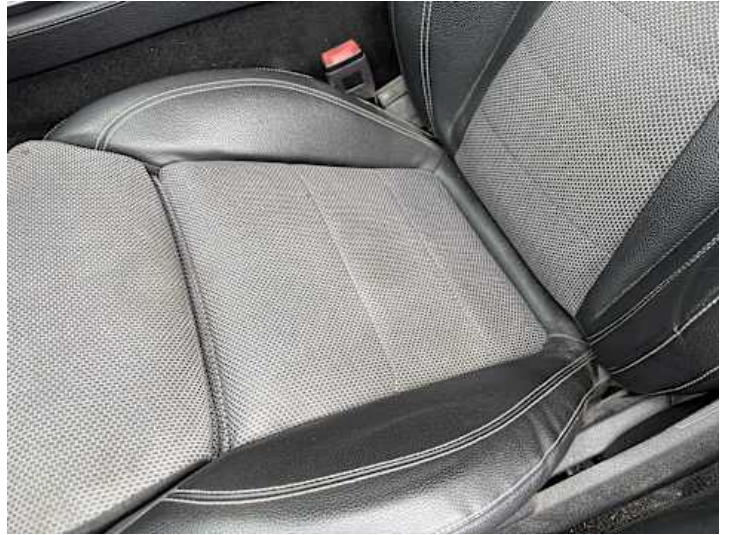
Innenraum (Verschmutzung)

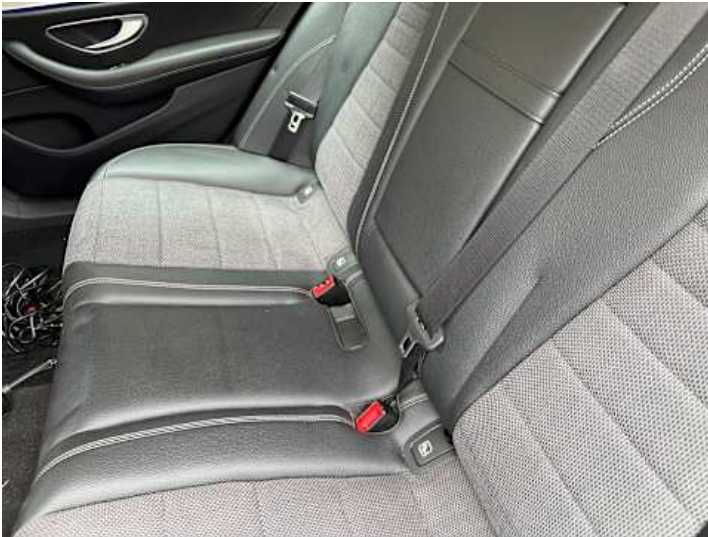
Innenraum (Verschmutzung)

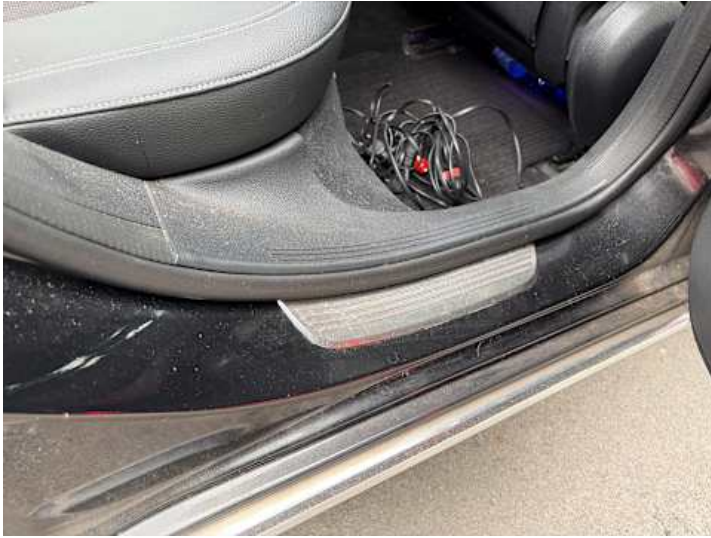
Innenraum (Kratzer)

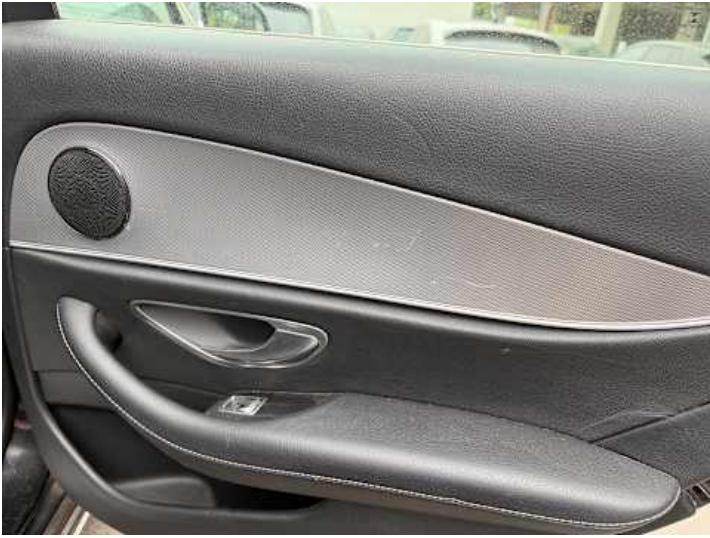
Innenraum (Kratzer)

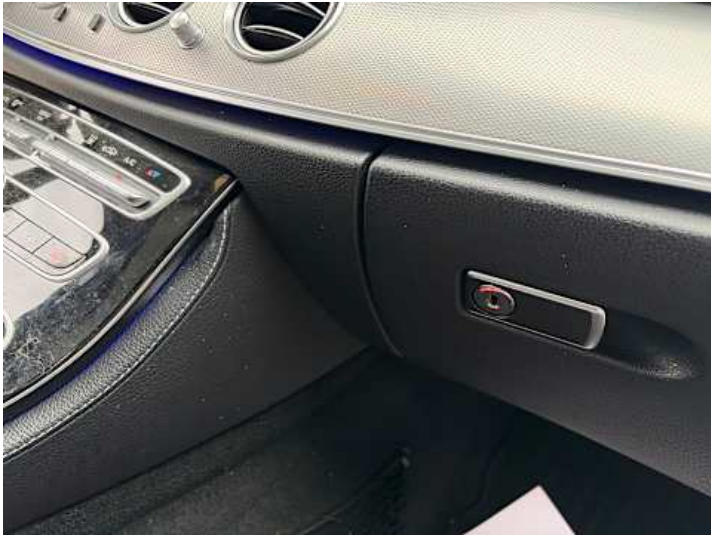
Innenraum (Kratzer)

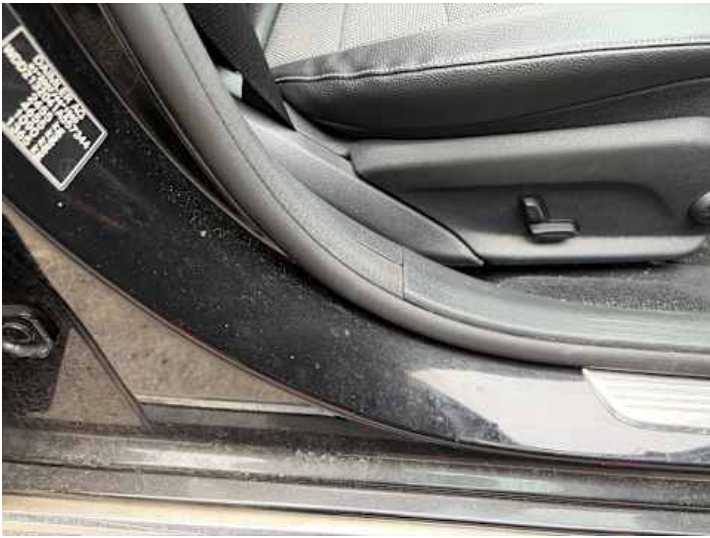
Innenraum (Kratzer)

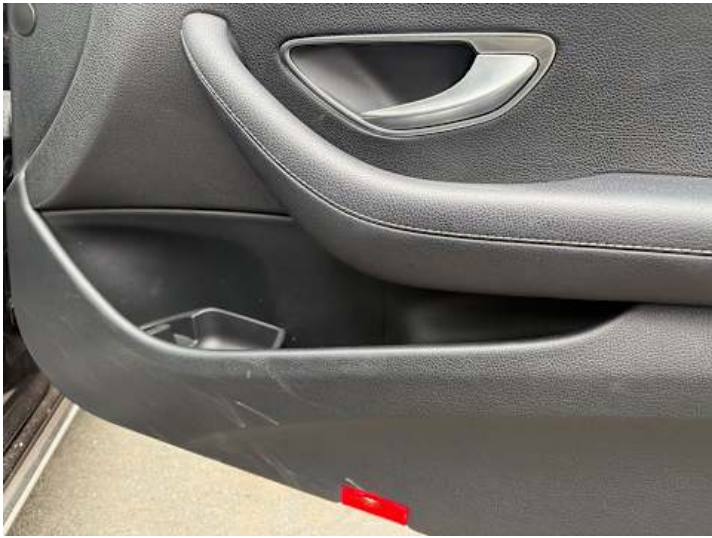
Innenraum (Kratzer)

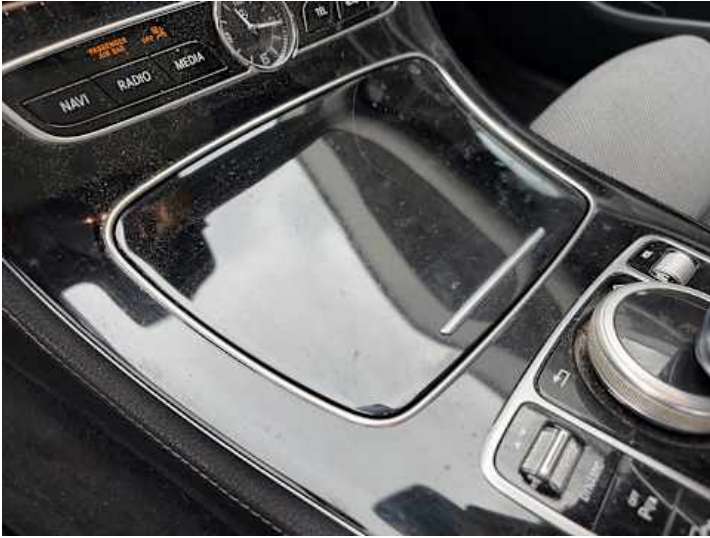
Innenraum (Kratzer)

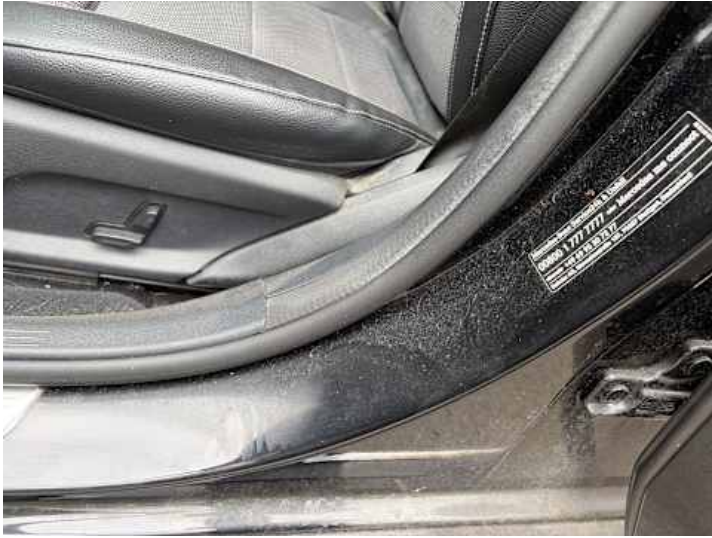
Innenraum (Kratzer)

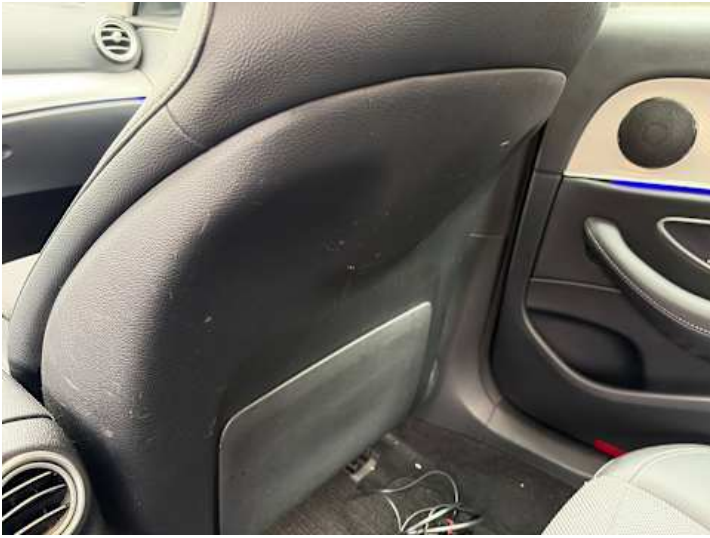
Innenraum (Kratzer)

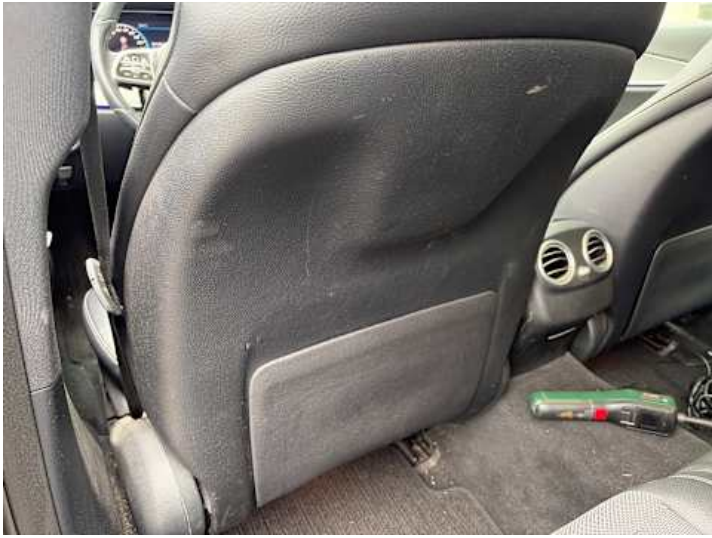
Innenraum (Kratzer)

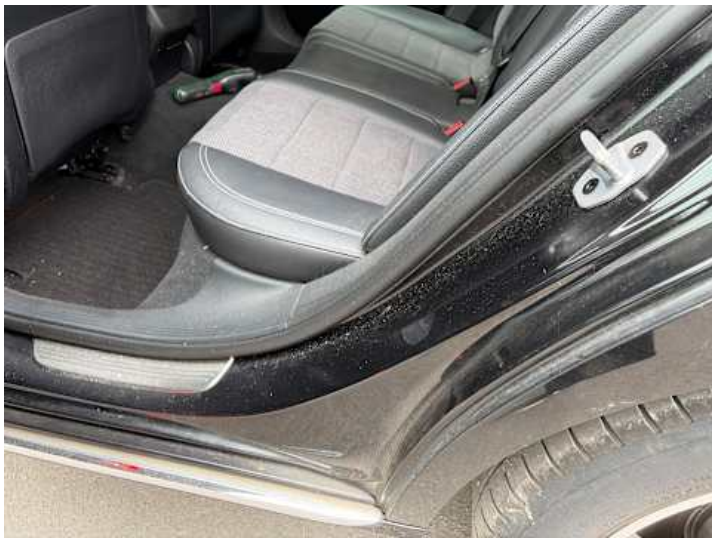
Innenraum (Kratzer)

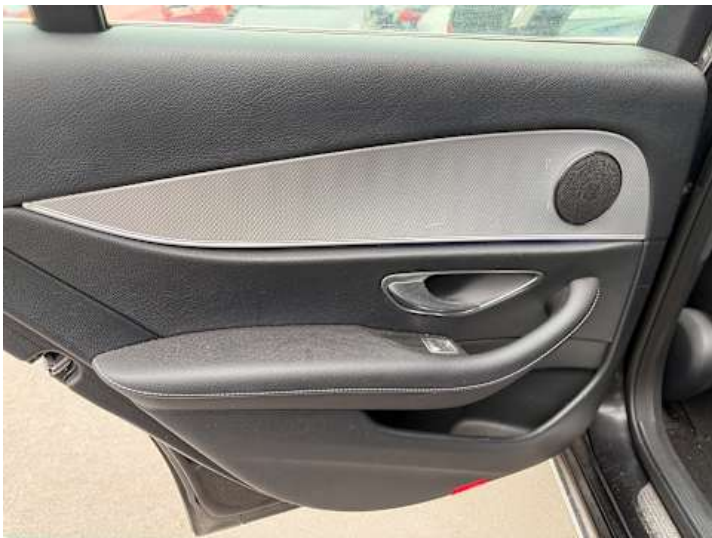
Innenraum (Kratzer)

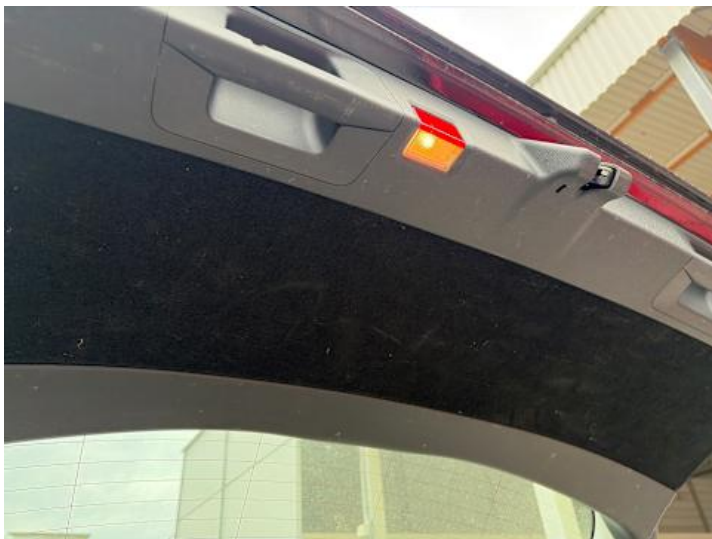
Innenraum (Kratzer)

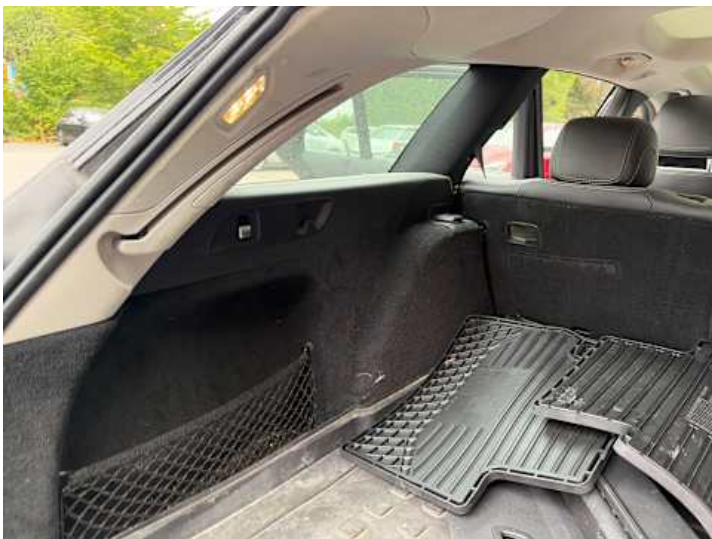
Innenraum (Kratzer)

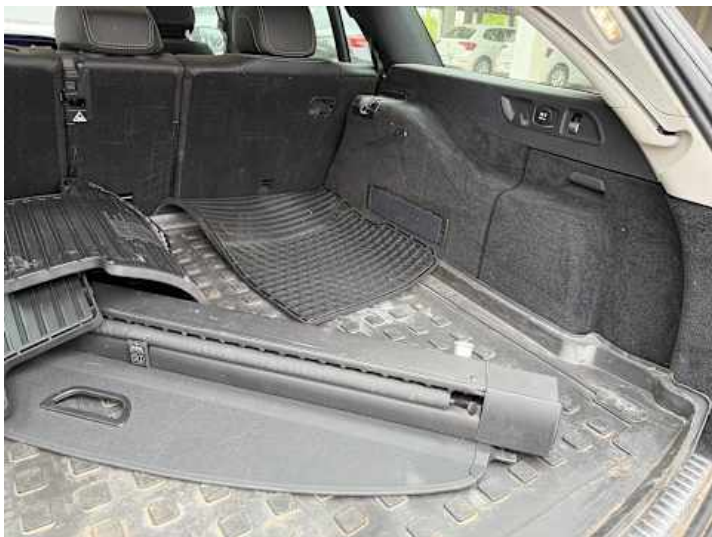
Innenraum (Kratzer)
