## Volkswagen Transporter PLUS Trendline lang FWD

EZ 02/2023 | Kastenwagen | Diesel | Schaltgetriebe | 134.776km  
Besteuerung: Regelbesteuert (Deutschland)  
Fahrzeugstandort: 98\*\*\*  
Fahrzeug aufgenommen am: 21.07.2026

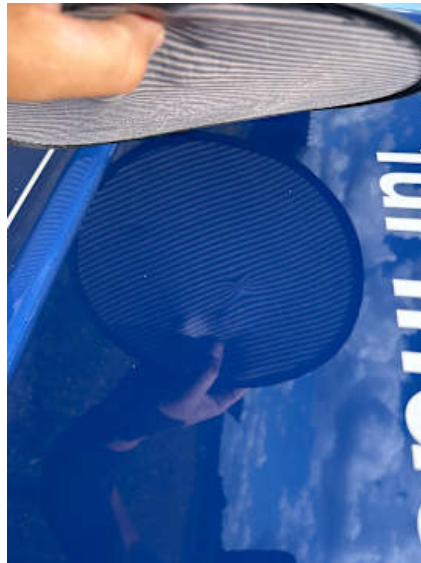
Heckklappe (Kratzer, Verformung)

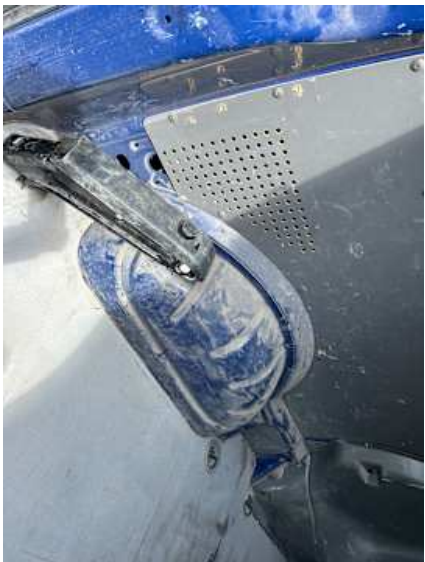
Innenraum (Kratzer)
