## Mitsubishi Outlander ClearTec Intense 4WD

EZ 08/2013 | Geländewagen | Diesel | Schaltgetriebe | 195.493km  
Besteuerung: Differenzbesteuert (§25a UStG)  
Fahrzeugstandort: 73\*\*\*  
Fahrzeug aufgenommen am: 22.07.2026

# Hinweise zum Zustandsbericht

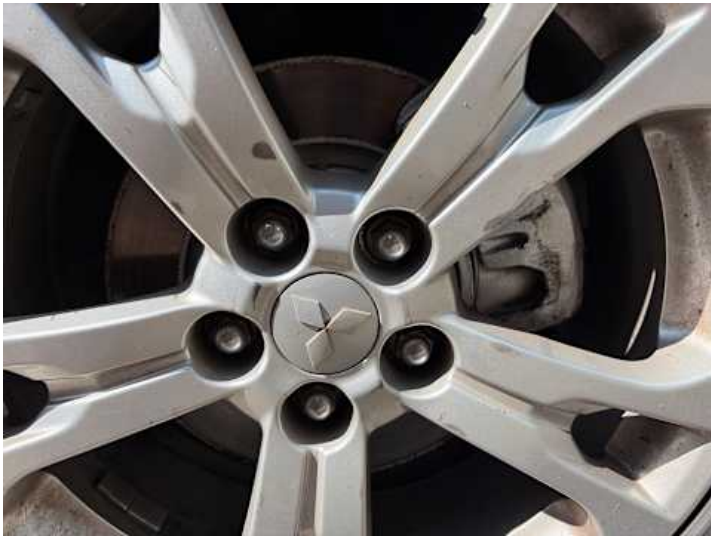
Kratzer,  
Kerben

Rad (Kratzer, Kerben)

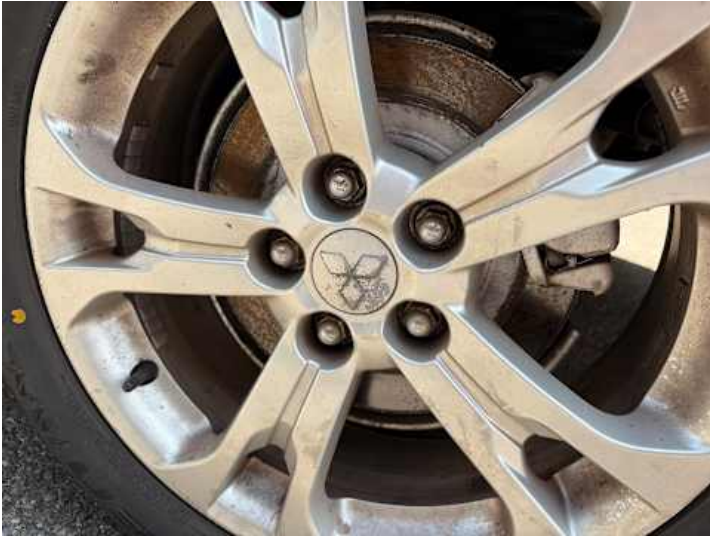
Rad (Kratzer)
