## Volkswagen Touran Trendline

EZ 01/2012 | Van | Benzin | Schaltgetriebe | 222.294km  
Besteuerung: Differenzbesteuert (§25a UStG)  
Fahrzeugstandort: 94\*\*\*  
Fahrzeug aufgenommen am: 25.08.2026

# Hinweise zum Zustandsbericht

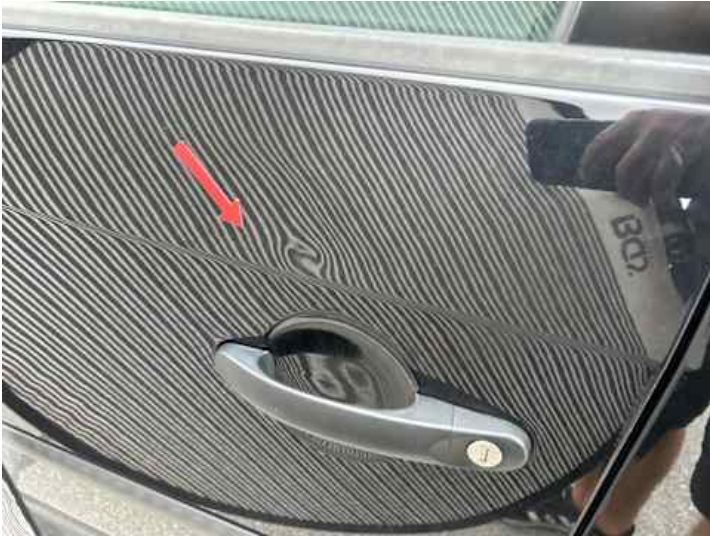
Fahrtür (Delle)

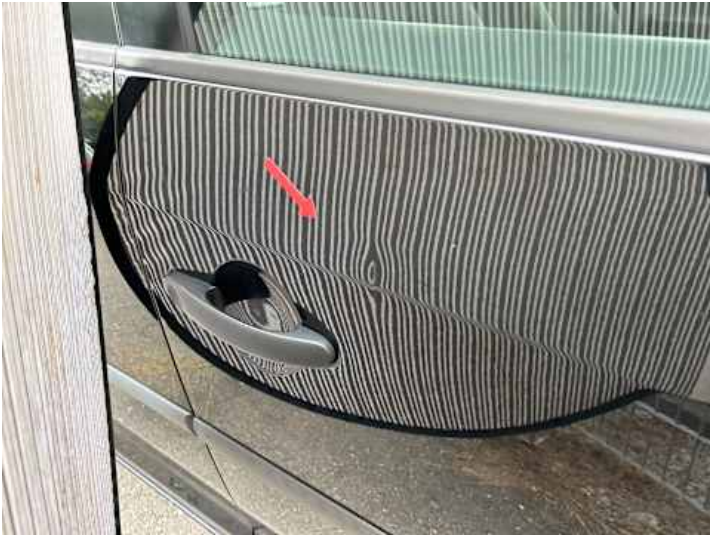
Beifahrtür (Delle)

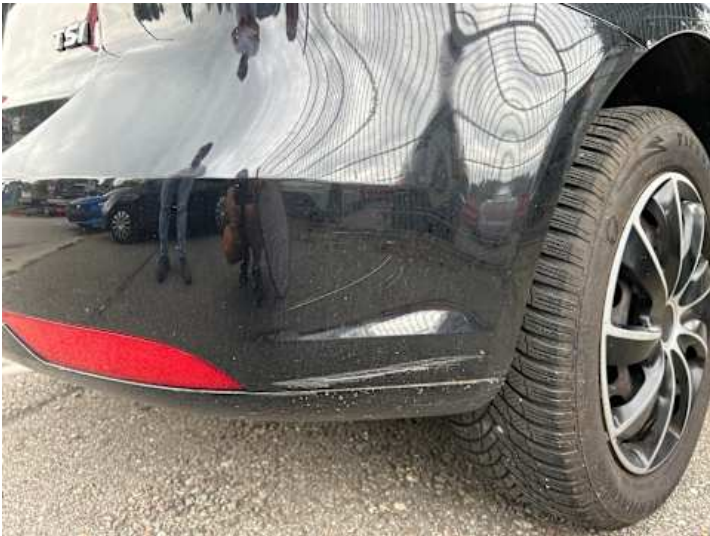
Stoßstange hinten (Kratzer)
