## Audi A4 Avant

EZ 08/2011 | Kombi | Diesel | Schaltgetriebe | 198.937km

Fahrzeug aufgenommen am: 31.07.2026

# Hinweise zum Zustandsbericht

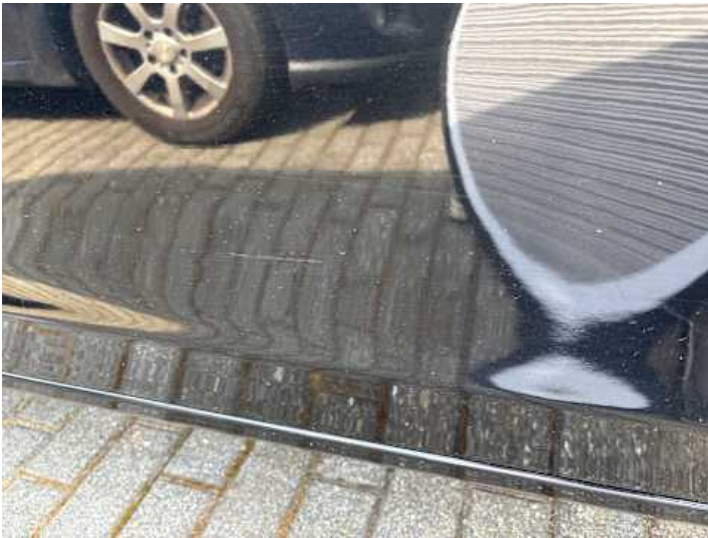
Beifahrtür (Kratzer)

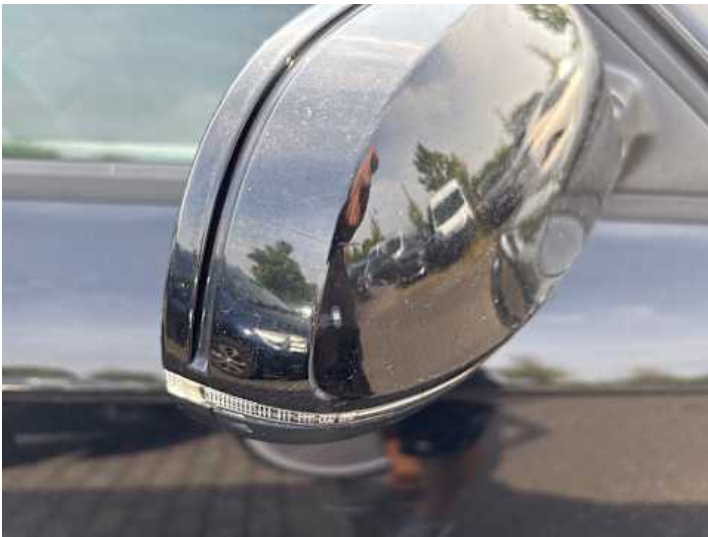
Beifahrtür (Kratzer)

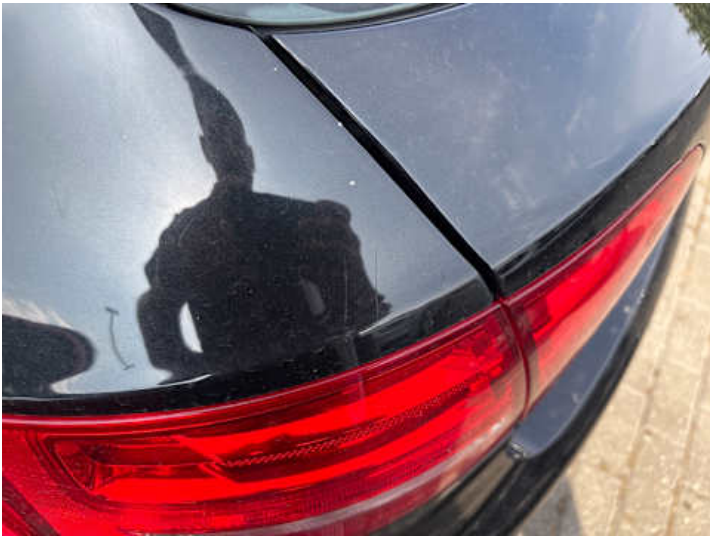
Seitenteil hinten links (Kratzer)

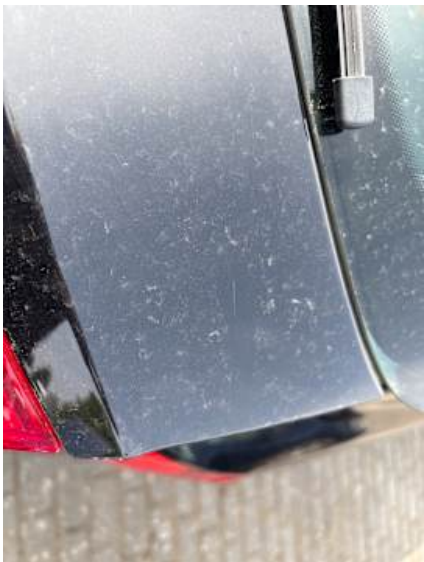
Heckklappe (Kratzer)
