## Ford Kuga Trend

EZ 03/2014 | Geländewagen | Benzin | Schaltgetriebe | 89.244km  
Besteuerung: Differenzbesteuert (§25a UStG)  
Fahrzeugstandort: 65\*\*\*  
Fahrzeug aufgenommen am: 28.05.2026

# Hinweise zum Zustandsbericht

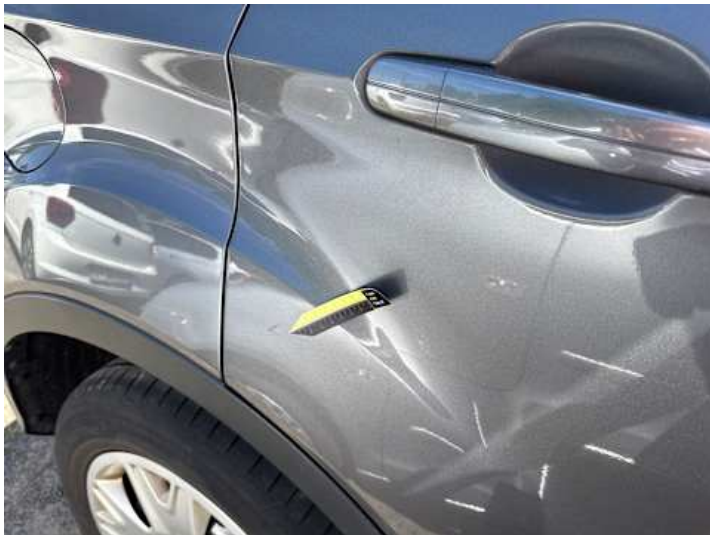
Türe hinten rechts (Kratzer)
