## Volkswagen Caddy Maxi Kombi EcoProfi

EZ 02/2015 | Van | Diesel | Schaltgetriebe | 117.949km  
Besteuerung: Differenzbesteuert (§25a UStG)  
Fahrzeugstandort: 53\*\*\*  
Fahrzeug aufgenommen am: 17.08.2026

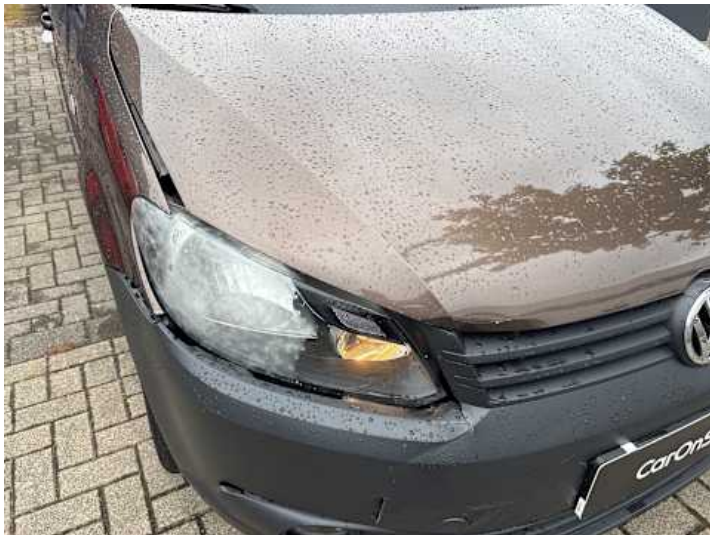
Motorhaube (Spaltmaße ungenau, Verformung, Kratzer)

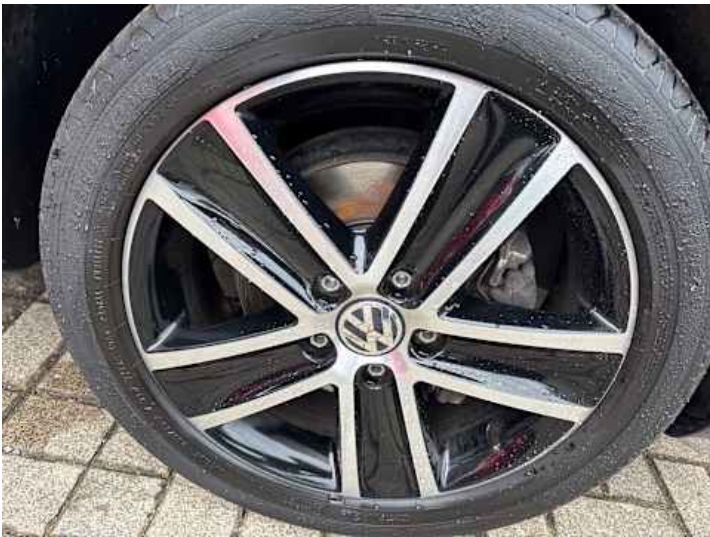
Rad (Kratzer)

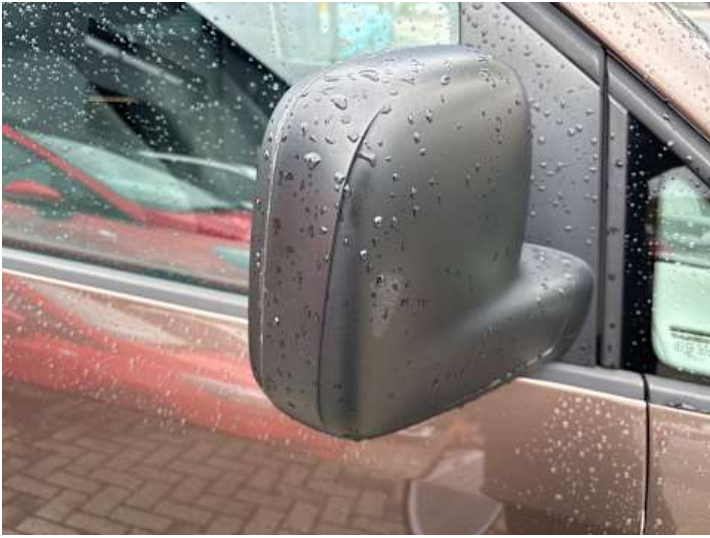
Beifahrtür (Kratzer)

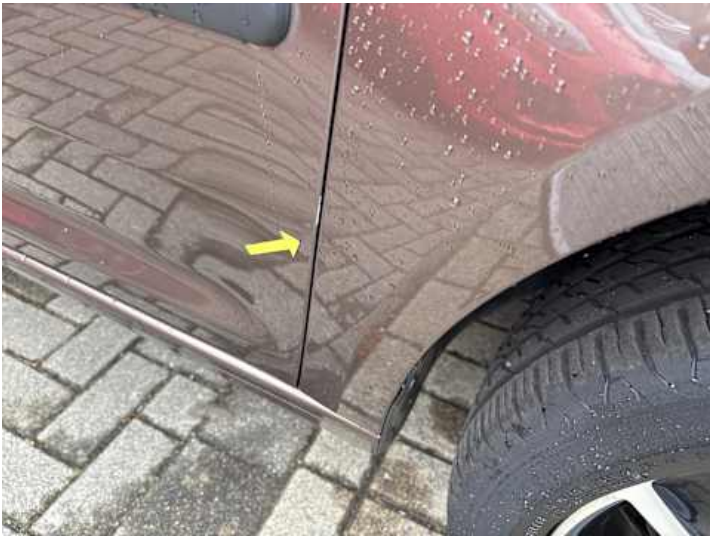
Beifahrertür (Kratzer)

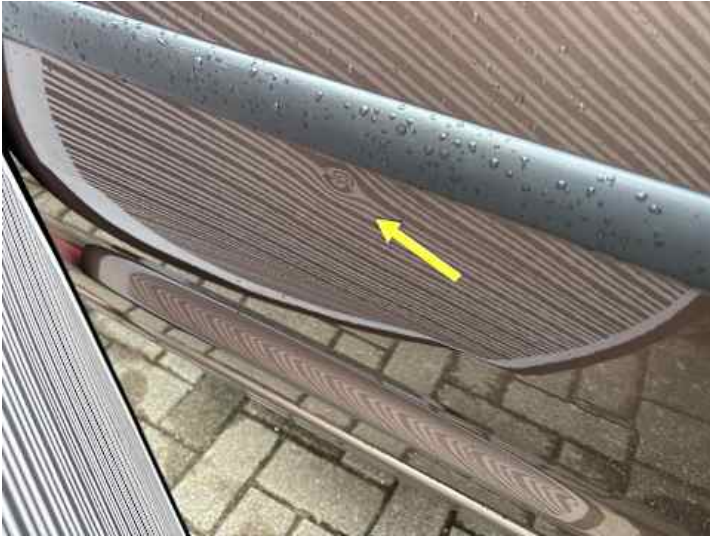
Beifahrertür (Delle)

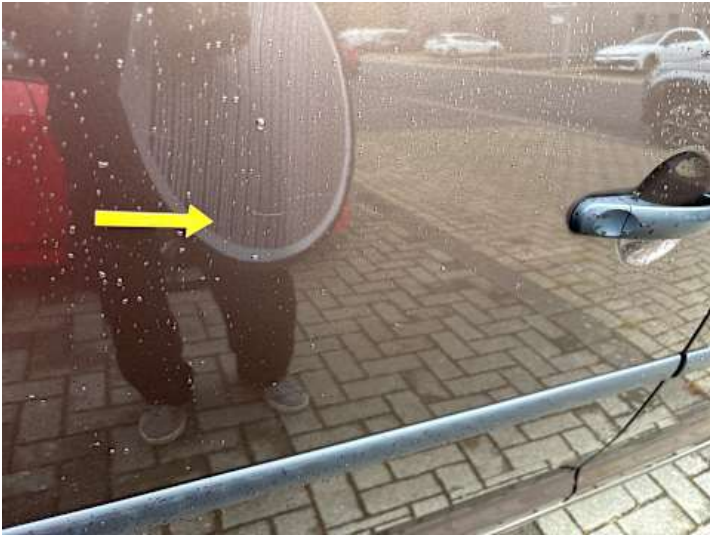
Türe hinten rechts (Kratzer)

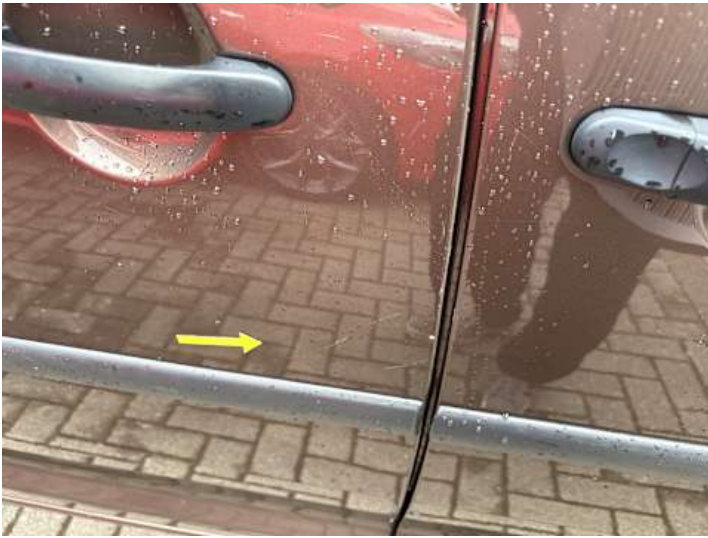
Türe hinten rechts (Kratzer)

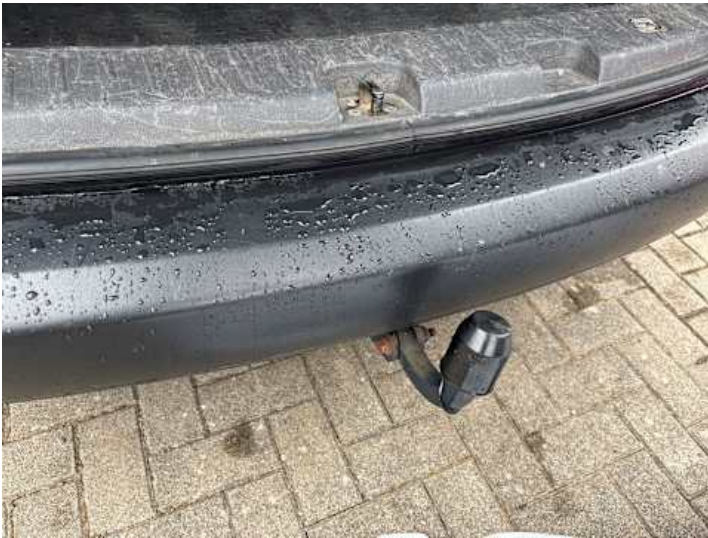
Stoßstange hinten (Kratzer)

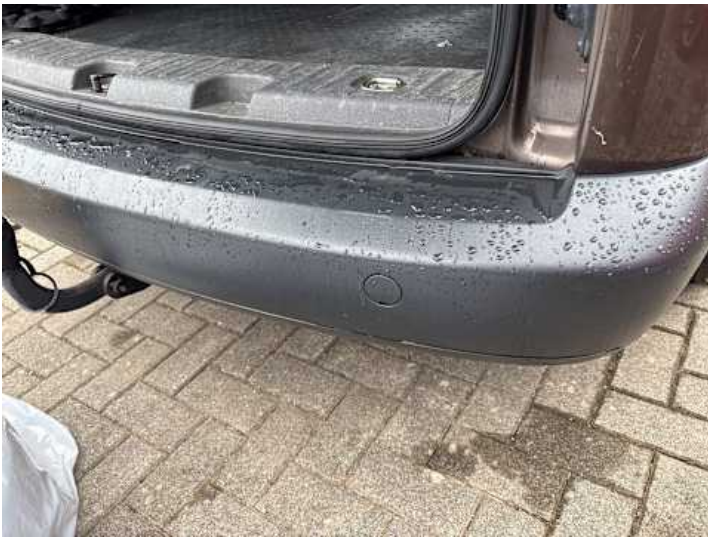
Stoßstange hinten (Kratzer)

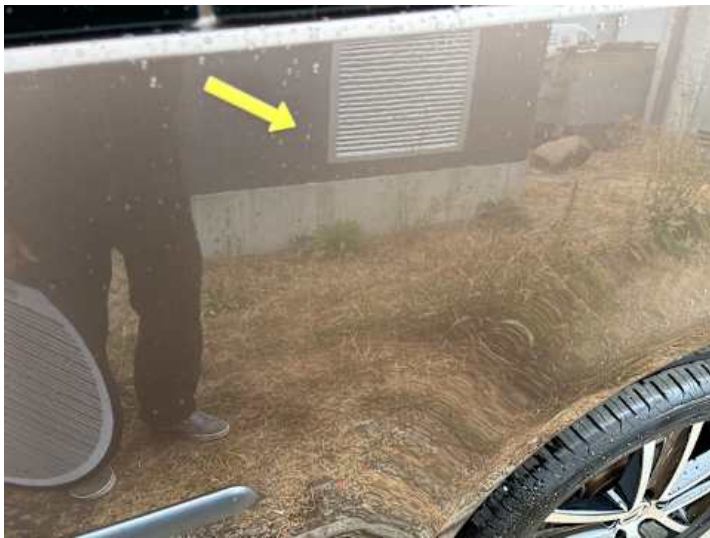
Seitenteil hinten links (Kratzer)

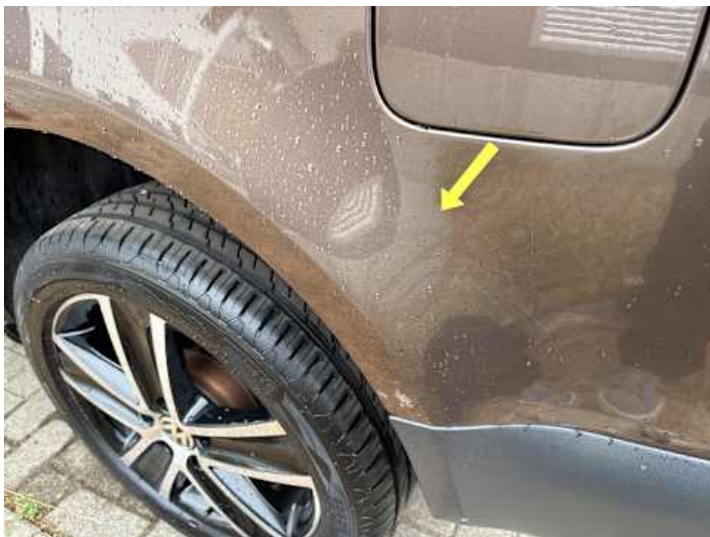
Seitenteil hinten links (Kratzer)

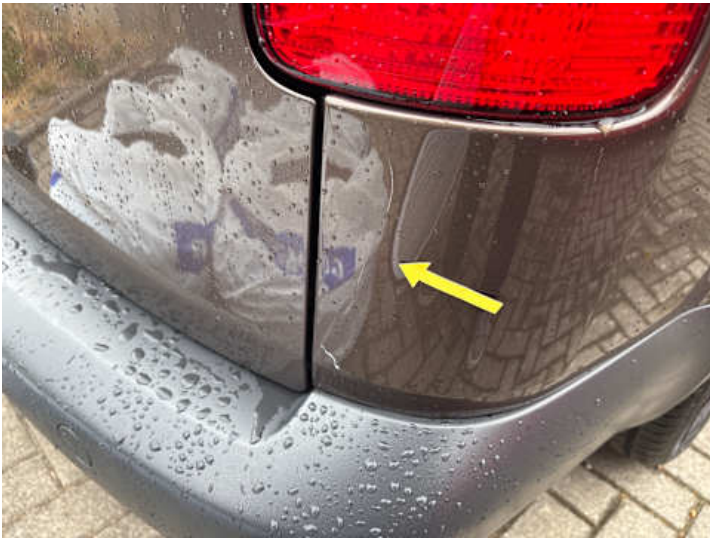
Seitenteil hinten rechts (Kratzer)

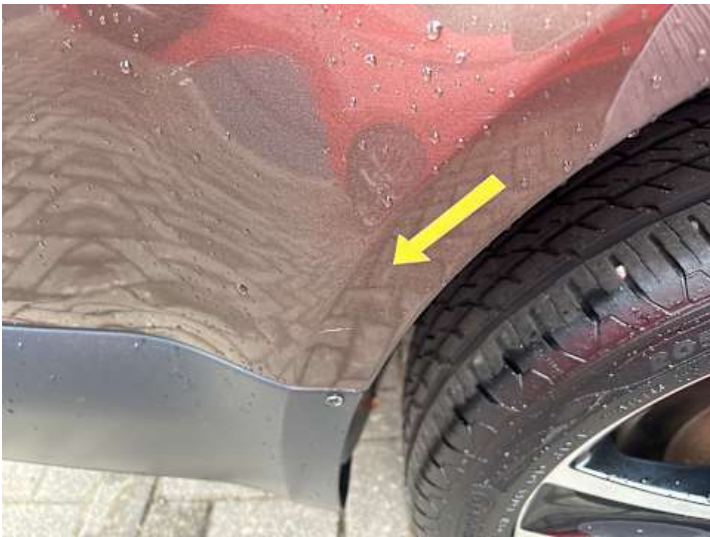
Seitenteil hinten rechts (Kratzer)

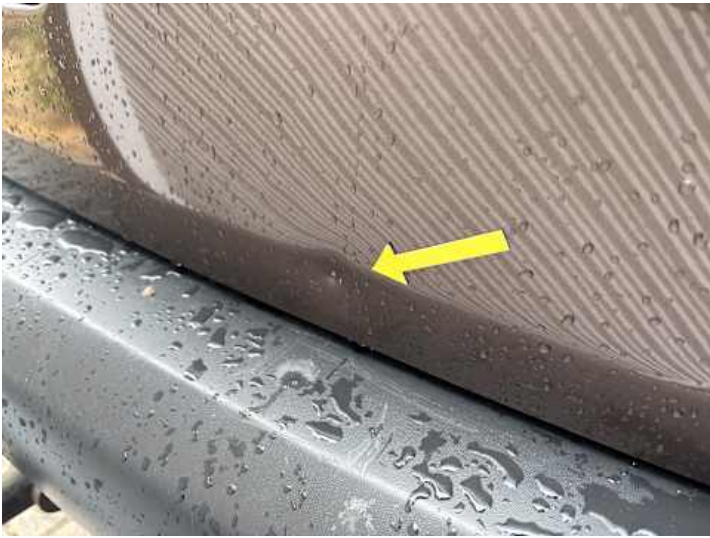
Heckklappe (Delle, Kratzer)
