## Opel Mokka Innovation Start/Stop

EZ 05/2017 | Geländewagen | Benzin | Schaltgetriebe | 171.130km  
 Besteuerung: Differenzbesteuert (§25a UStG)  
 Fahrzeugstandort: 27\*\*\*  
 Fahrzeug aufgenommen am: 07.08.2026

# Hinweise zum Zustandsbericht

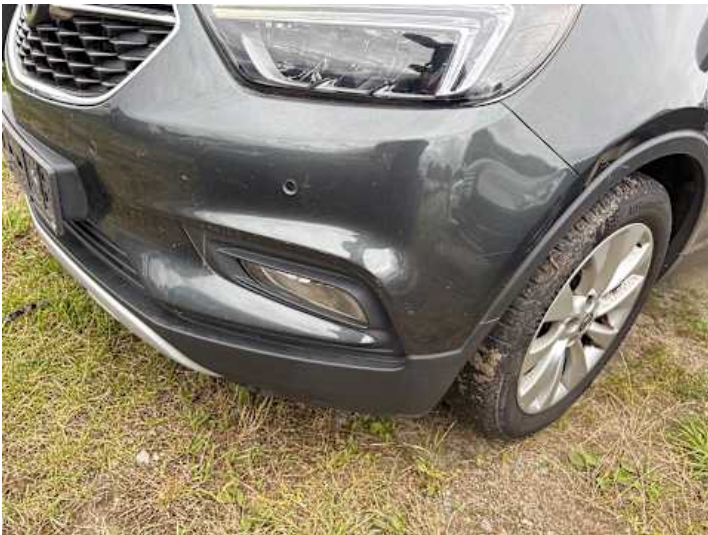
Stoßstange vorne (Kratzer)
