BMW 320d

EZ 07/2010 | Kombi | Diesel | Schaltgetriebe | 237.804km  
Besteuerung: Differenzbesteuert (§25a UStG)  
Fahrzeugstandort: 92\*\*\*  
Fahrzeug aufgenommen am: 30.07.2026

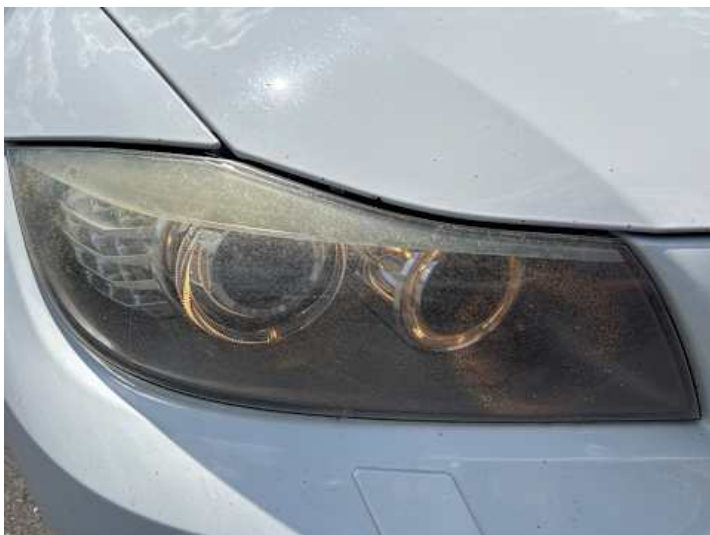
Scheinwerfer (rechts) (Blind)
