## Mercedes-Benz E 220 d

EZ 11/2018 | Kombi | Diesel | Automatikgetriebe | 143.029km  
Besteuerung: Regelbesteuert (Deutschland)  
Fahrzeugstandort: 09\*\*\*  
Fahrzeug aufgenommen am: 24.07.2026

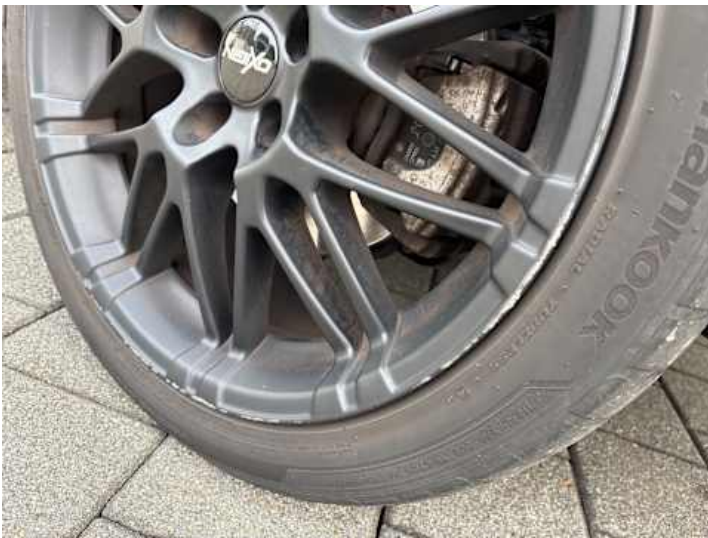
Rad (Kerben, Kratzer)

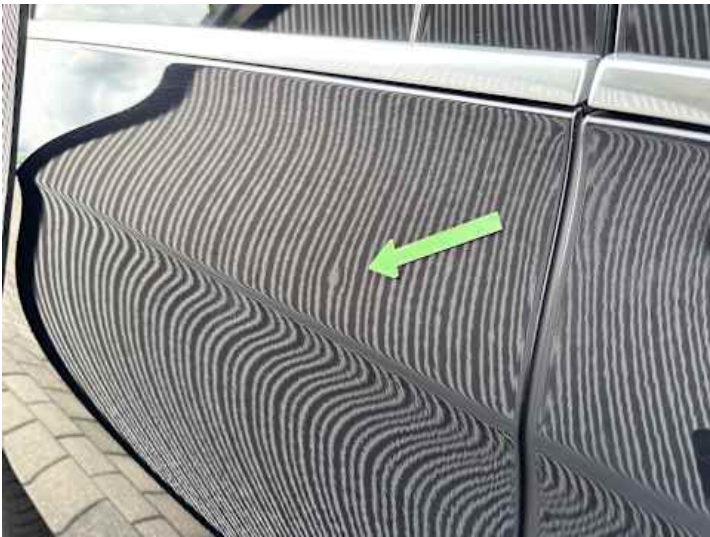
Türe hinten rechts (Delle)

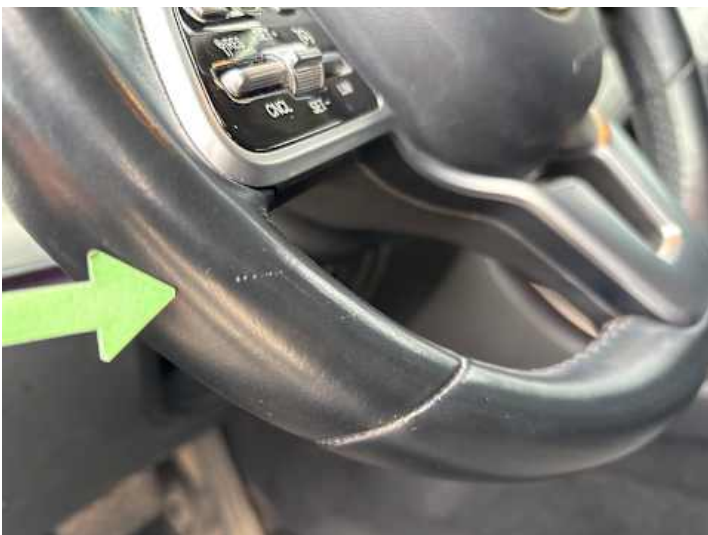
Innenraum (Kratzer)
