## BMW 118 d Urban Line

EZ 02/2016 | Limousine | Diesel | Automatikgetriebe | 123.541km

Fahrzeug aufgenommen am: 07.08.2026

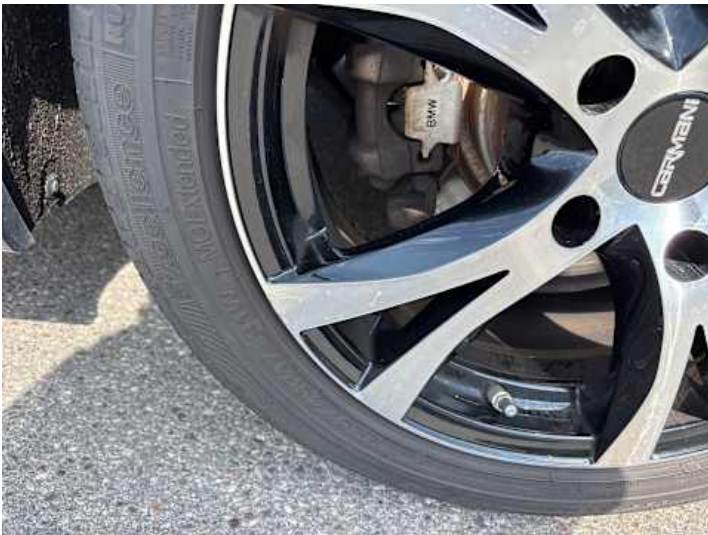
Rad (Kratzer, Kerben)

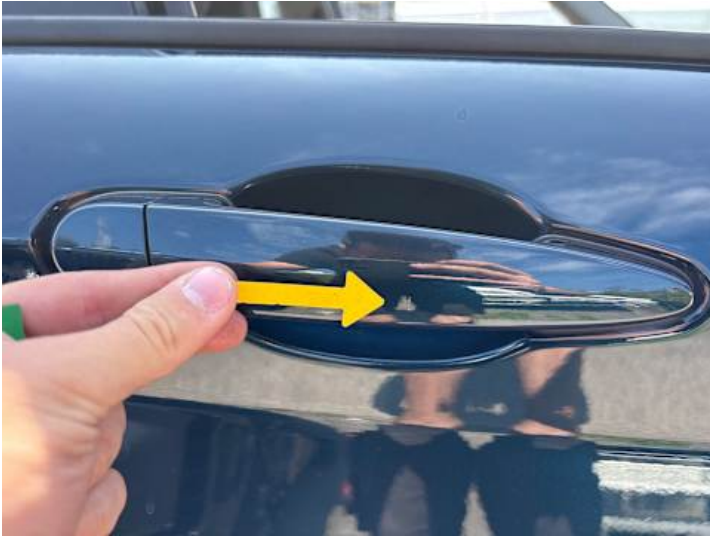
Beifahrer­tür (Kratzer, Delle)

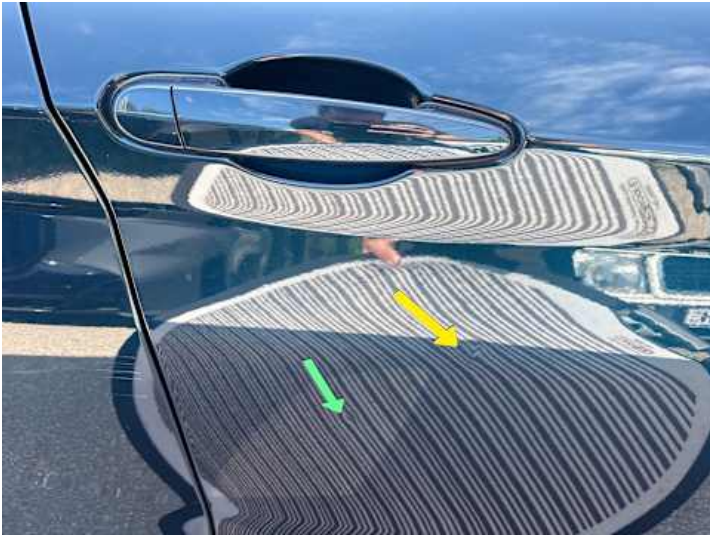
Beifahrer­tür (Kratzer, Delle)

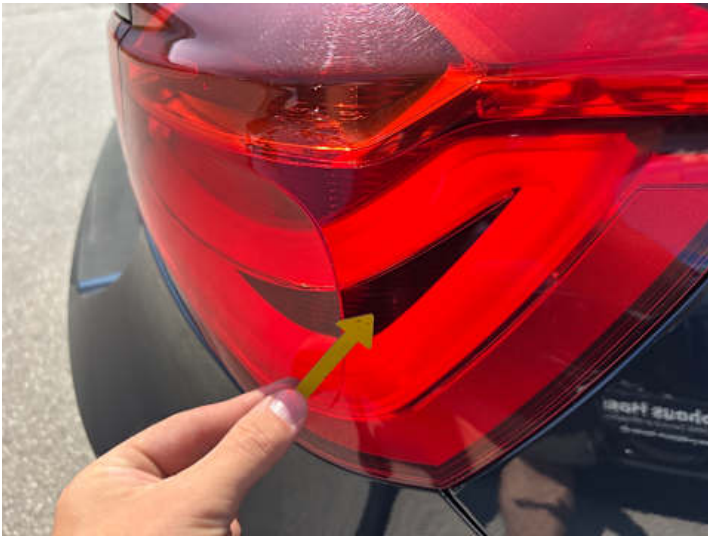
Rücklicht (rechts) (Kratzer)

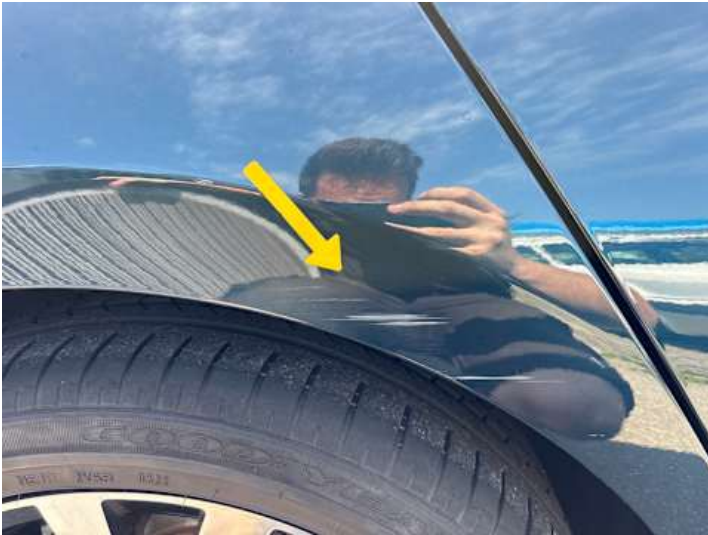
Seitenteil hinten rechts (Kratzer)
