## Mercedes-Benz 220/250 CDI/BT/d EDITION lang

EZ 09/2014 | Van | Diesel | Automatikgetriebe | 192.660km

Fahrzeug aufgenommen am: 07.07.2026

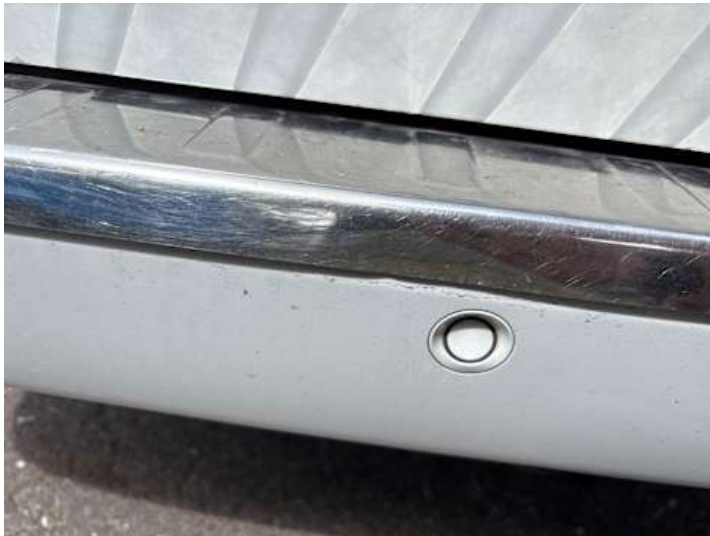
Stoßstange hinten (Delle)

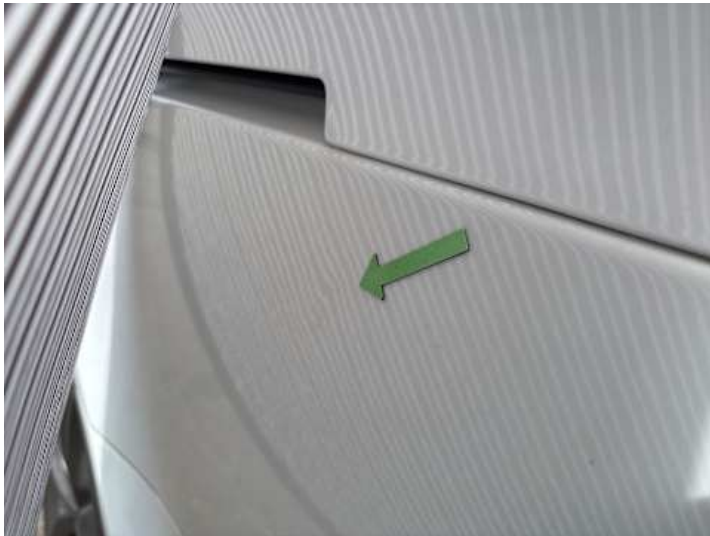
Seitenteil hinten links (Delle)
