## Mercedes-Benz C 200 CGI BlueEfficiency

EZ 06/2010 | Limousine | Benzin | Schaltgetriebe | 167.662km  
Besteuerung: Differenzbesteuert (§25a UStG)  
Fahrzeugstandort: 74\*\*\*  
Fahrzeug aufgenommen am: 14.07.2026

# Hinweise zum Zustandsbericht

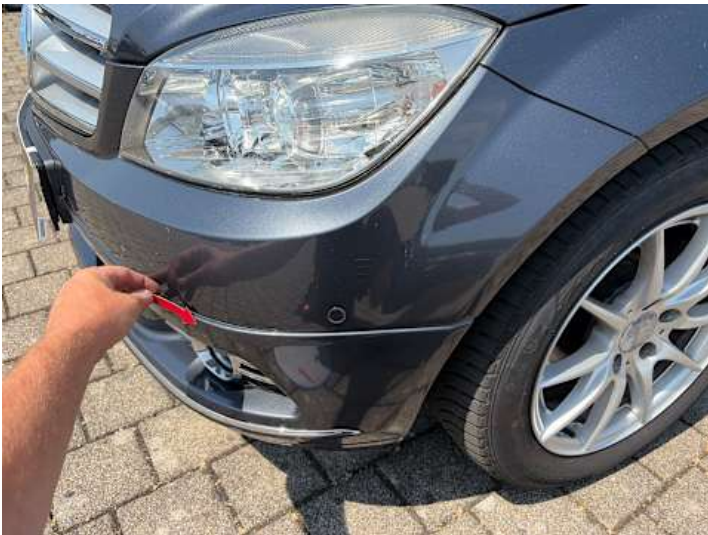
Stoßstange vorne (Kratzer)

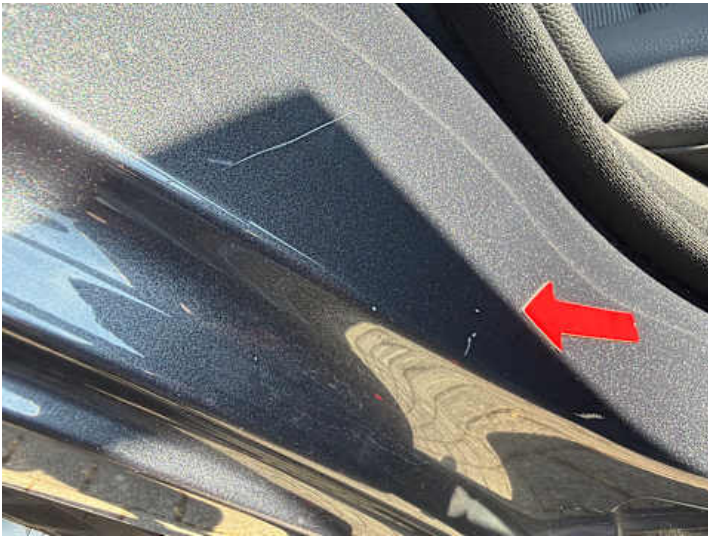
Türe hinten rechts (Kratzer)
