## Gebrauchtfahrzeugbewertung

| Fahrzeugdaten | Hersteller<br><b>Opel</b> | | Typ<br><b>Grandland Innovation</b> | | Modell<br><b>1.2 Turbo EU6, INNOVATION, 2017 ..</b> | | |
| | VIN<br><b>W0VZRHNY9JS077181</b> | | Aufbau<br><b>Sport-Utility-Vehicle</b> | | Anzahl Türen<br><b>5</b> | Kraftstoff<br><b>Superbenzin</b> | KBA-Schlüssel<br><b>0035/BLC</b> |

## Schadensbilder

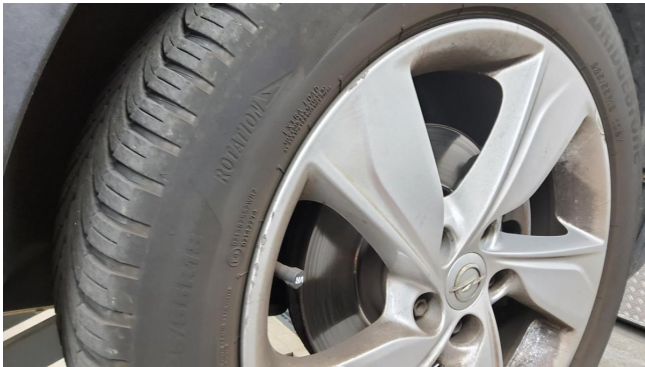
Felge (Ganzjahres-Radsatz) - Vorderachse rechts - Lackieren

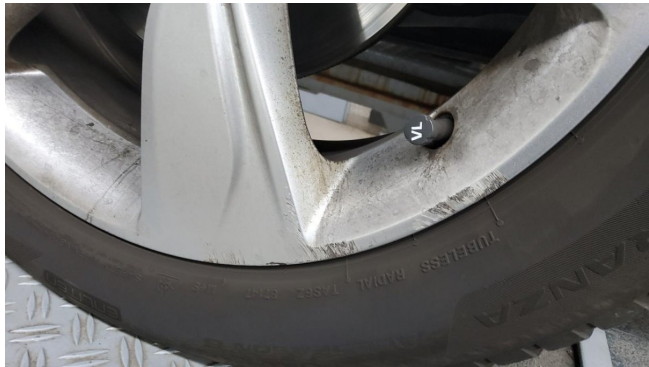
Felge (Ganzjahres-Radsatz) - Vorderachse rechts - Lackieren

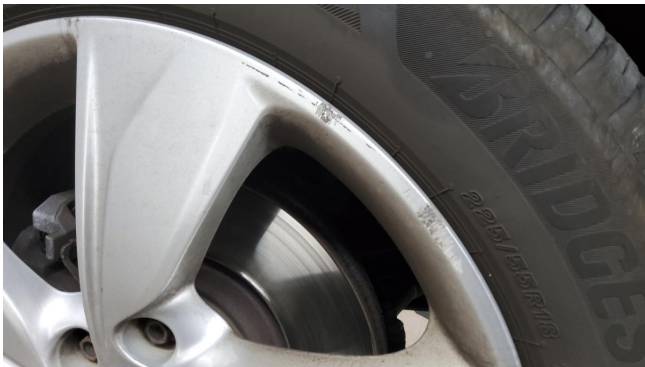
Felge (Ganzjahres-Radsatz) - Vorderachse links - Lackieren

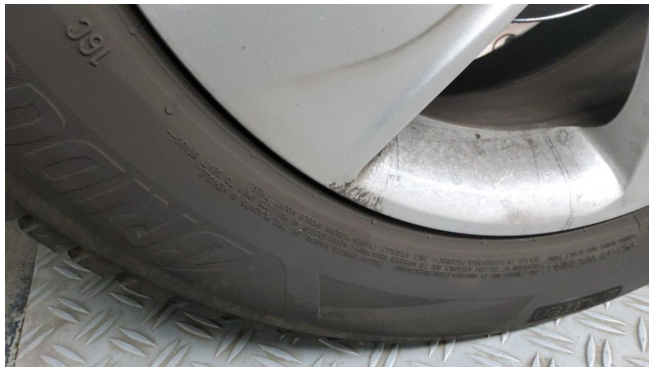
Felge (Ganzjahres-Radsatz) - Vorderachse links - Lackieren
