## Volkswagen Golf GTI adidas

EZ 08/2011 | Limousine | Benzin | Schaltgetriebe | 143.366km  
Besteuerung: Differenzbesteuert (§25a UStG)  
Fahrzeugstandort: 95\*\*\*  
Fahrzeug aufgenommen am: 04.08.2026

# Hinweise zum Zustandsbericht

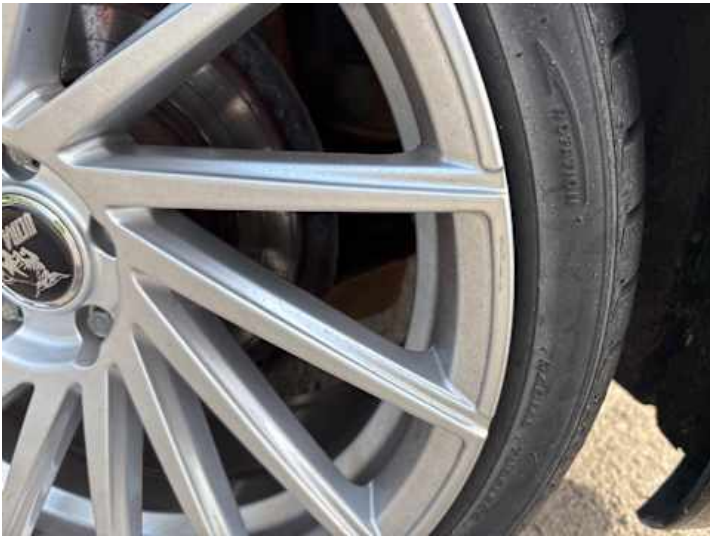
Rad (Kratzer)

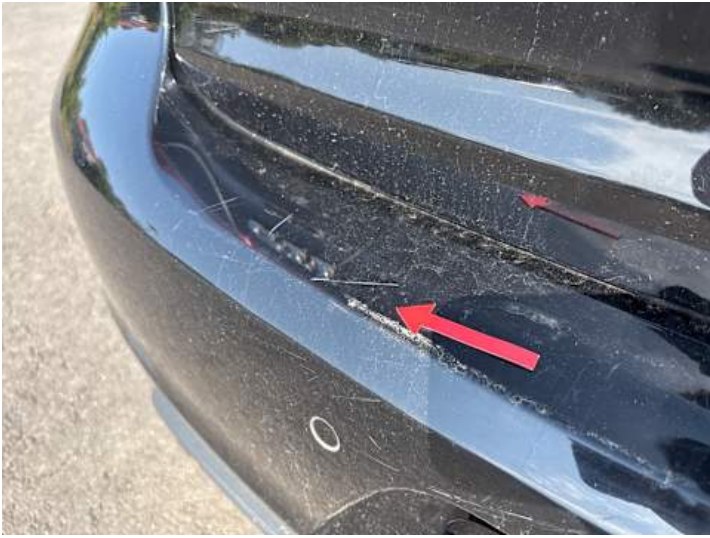
Stoßstange hinten (Kratzer)

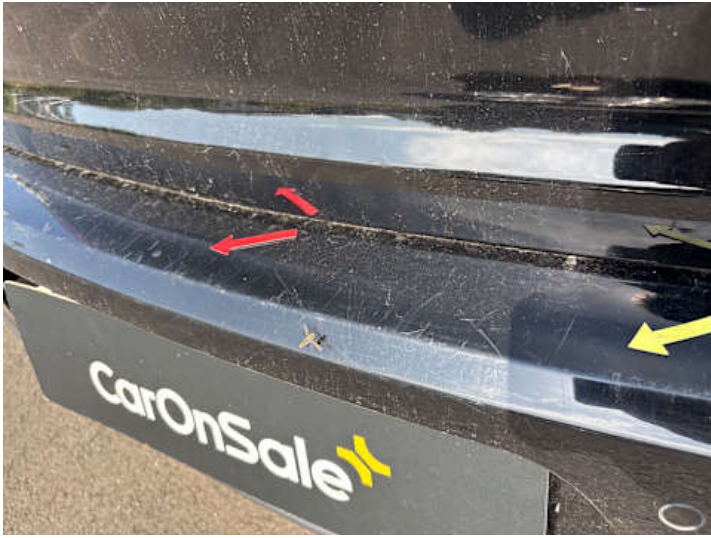
Stoßstange hinten (Kratzer)
