## Audi A4 Limousine

EZ 02/2010 | Limousine | Benzin | Automatikgetriebe | 159.536km  
Besteuerung: Differenzbesteuert (§25a UStG)  
Fahrzeugstandort: 74\*\*\*  
Fahrzeug aufgenommen am: 15.07.2026

# Hinweise zum Zustandsbericht

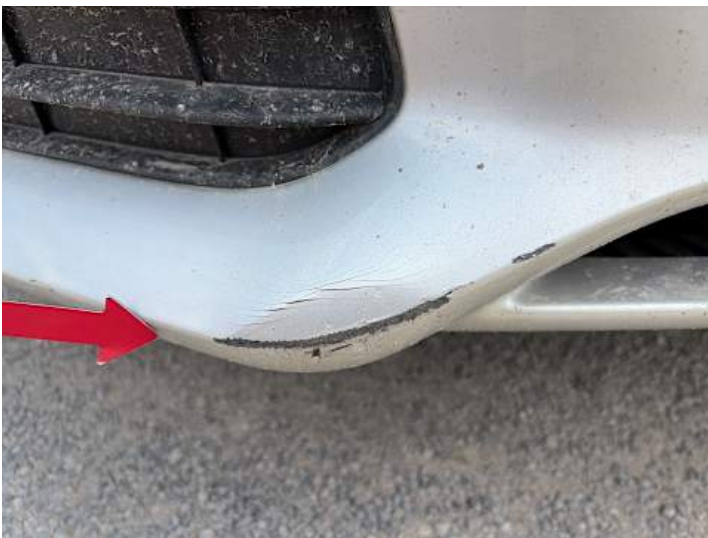
Stoßstange vorne (Kratzer, Verformung)

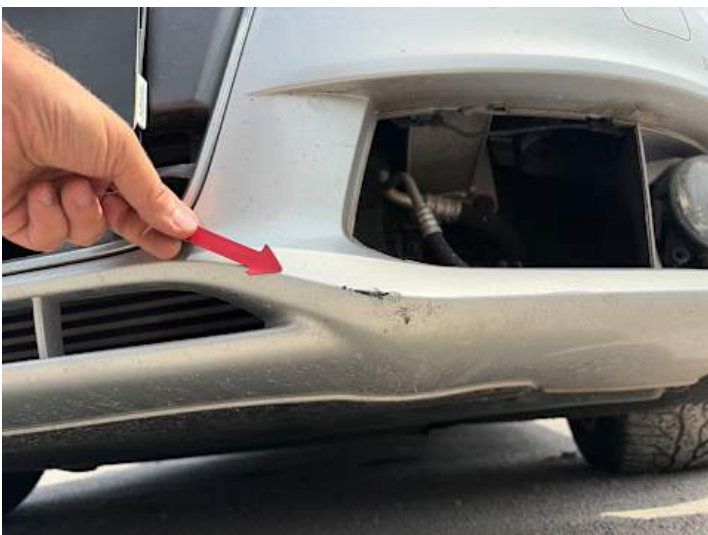
Stoßstange vorne (Kratzer, Verformung)

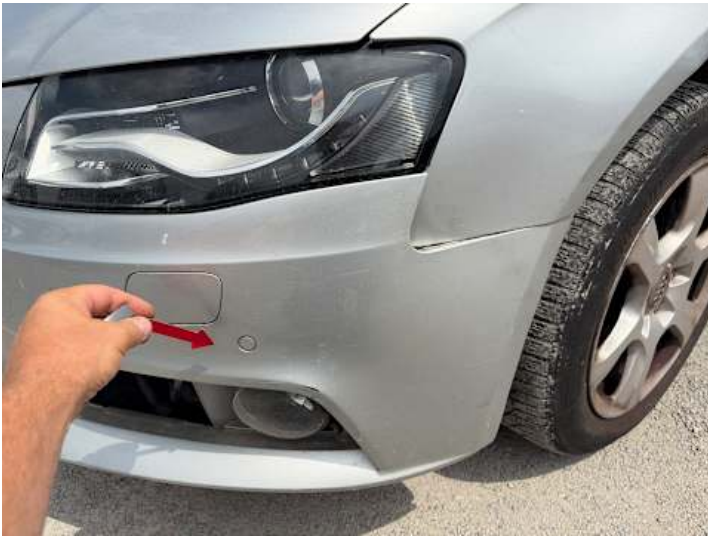
Stoßstange vorne (Kratzer, Verformung)

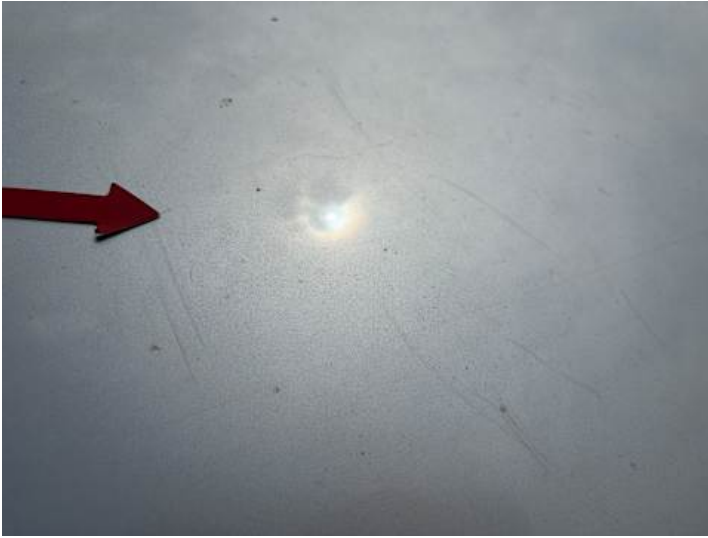
Motorhaube (Kratzer, Steinschlag)

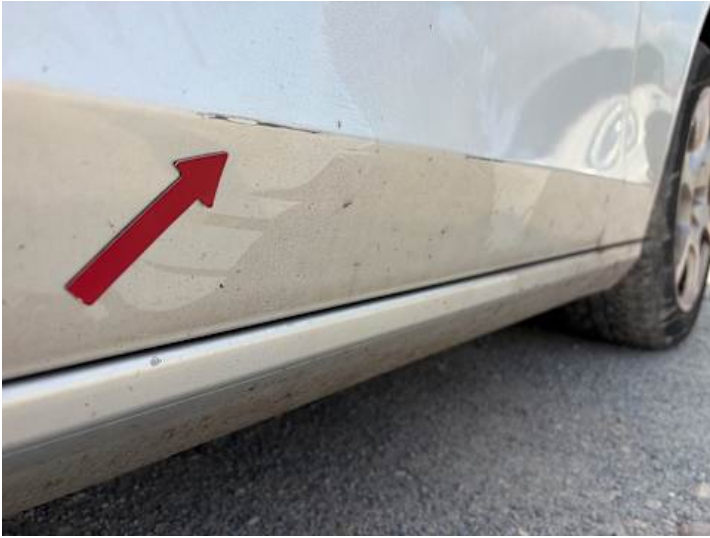
Beifahrtür (Kratzer, Delle)

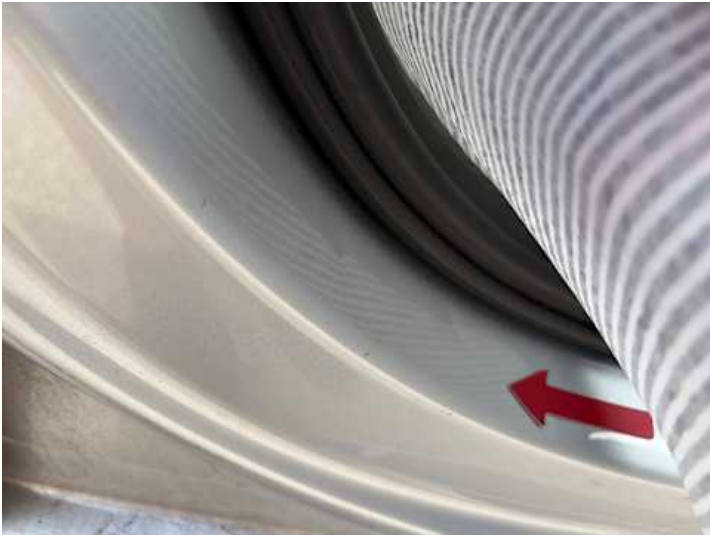
Beifahrtür (Kratzer, Delle)

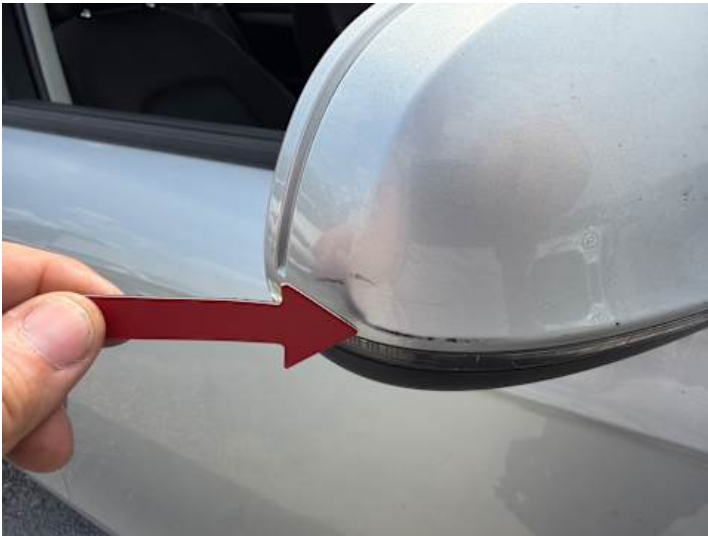
Beifahrertür (Kratzer, Delle)

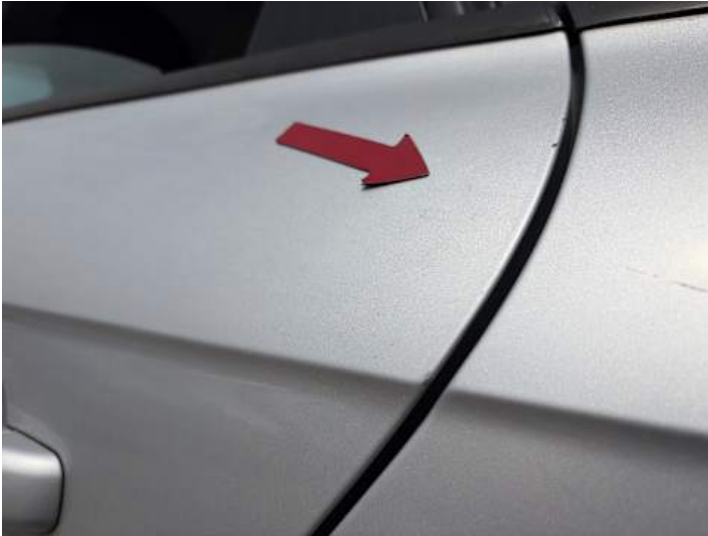
Türe hinten links (Kratzer, Delle)

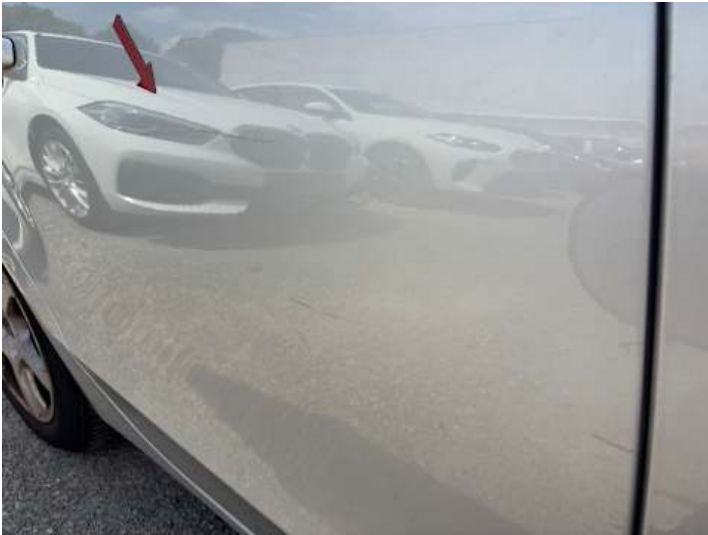
Türe hinten rechts (Kratzer, Delle)

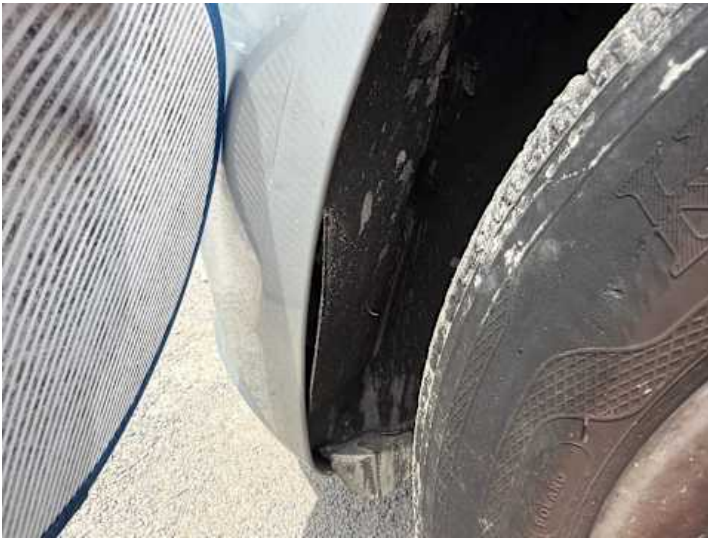
Kotflügel vorne links (Verformung, Kratzer)

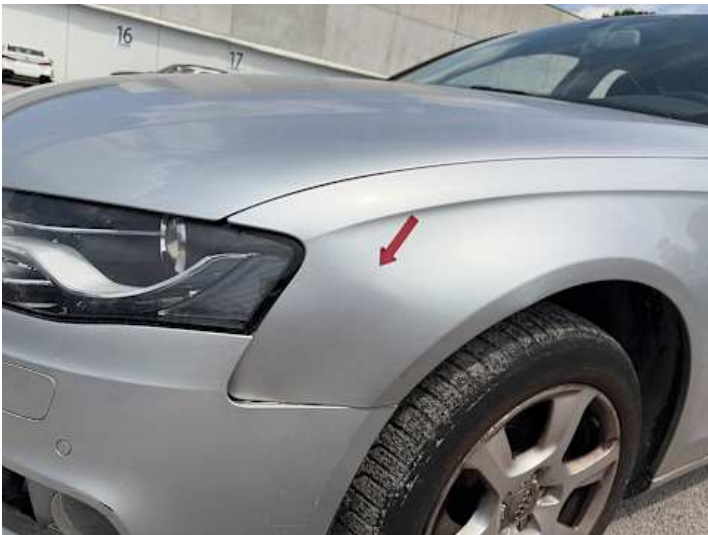
Kotflügel vorne links (Verformung, Kratzer)

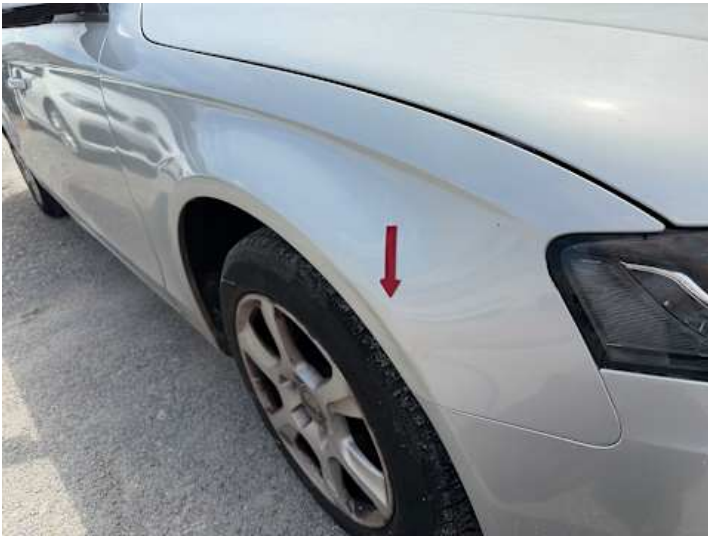
Kotflügel vorne rechts (Kratzer, Delle)

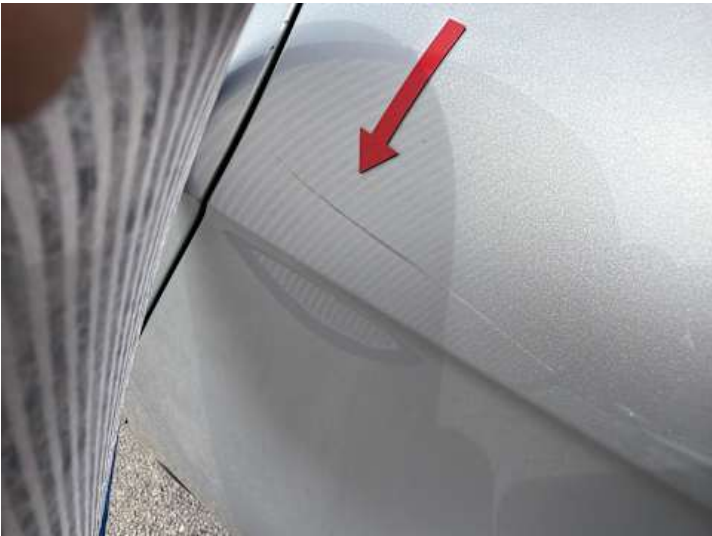
Seitenteil hinten links (Kratzer, Delle)

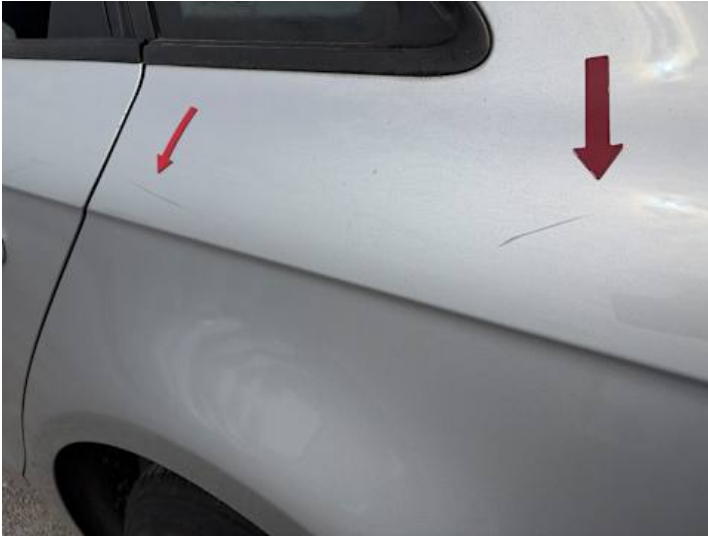
Seitenteil hinten links (Kratzer, Delle)

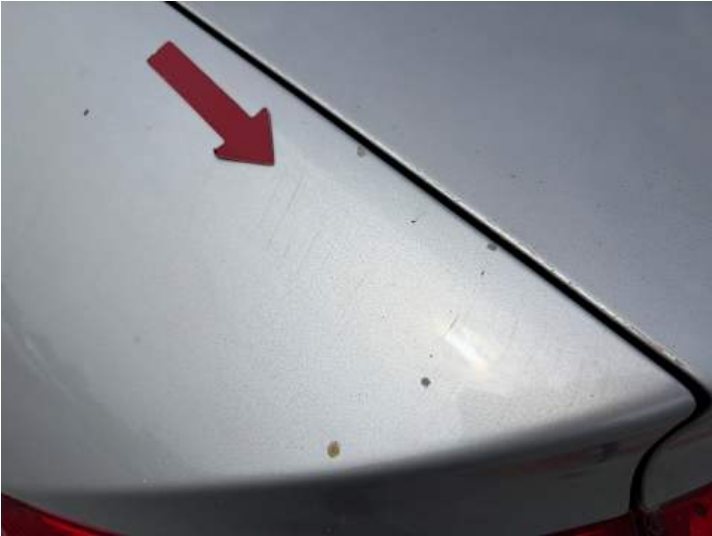
Seitenteil hinten links (Kratzer, Delle)

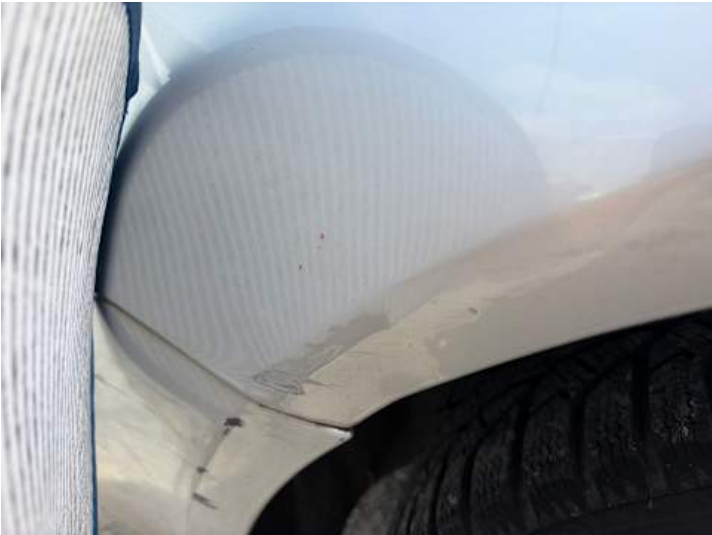
Seitenteil hinten rechts (Kratzer, Delle)

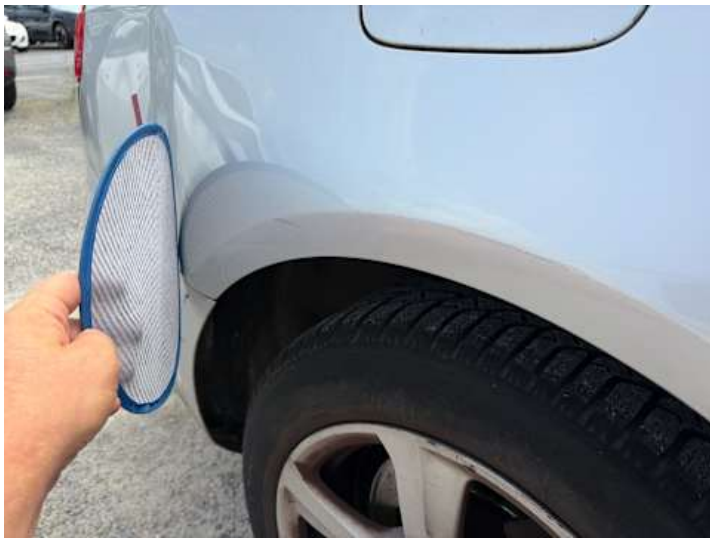
Seitenteil hinten rechts (Kratzer, Delle)

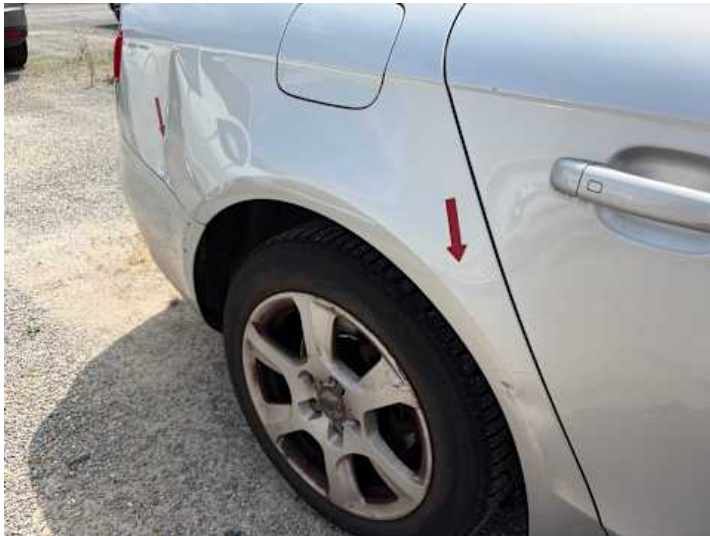
Seitenteil hinten rechts (Kratzer, Delle)

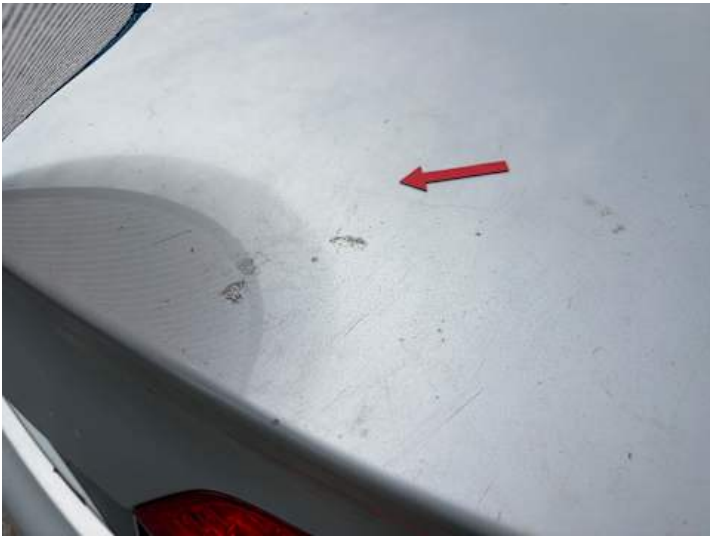
Heckklappe (Kratzer, Delle)

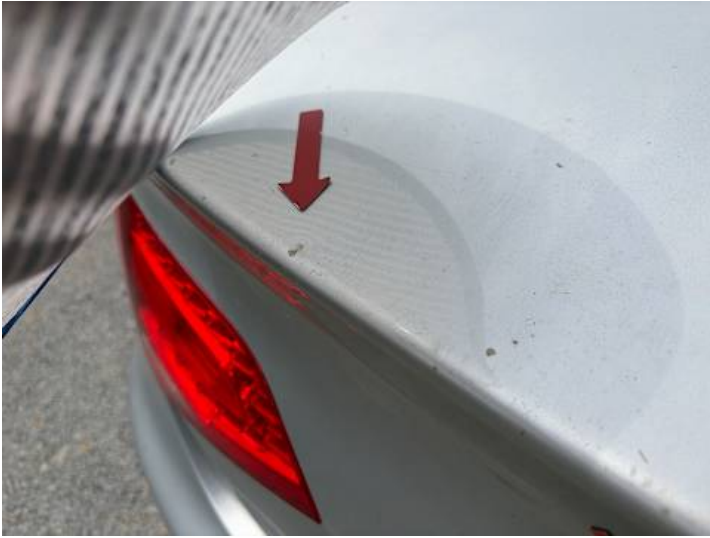
Heckklappe (Kratzer, Delle)
