## Mercedes-Benz C 220 T CDI

EZ 05/2008 | Kombi | Diesel | Schaltgetriebe | 340.786km

Fahrzeug aufgenommen am: 30.07.2026

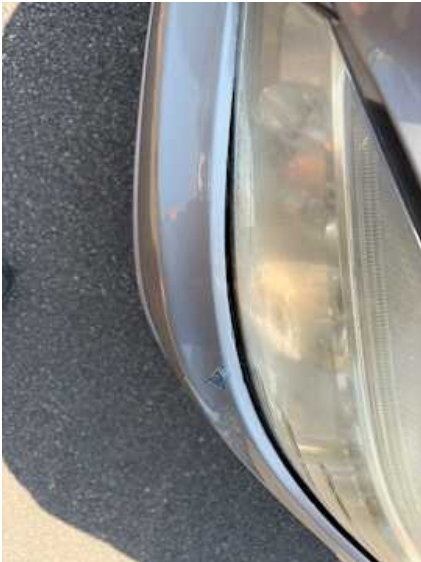
Stoßstange vorne (Spaltmaße ungenau)

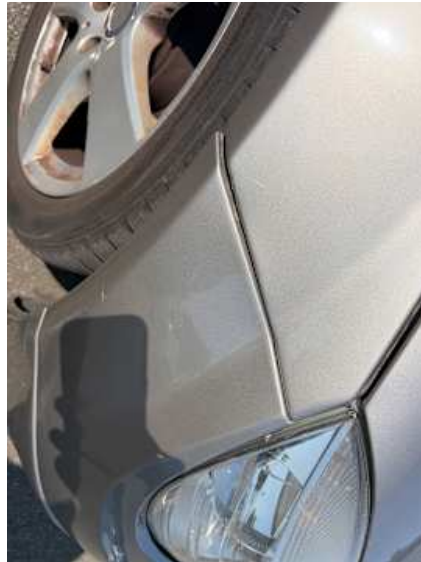
Stoßstange vorne (Spaltmaße ungenau)

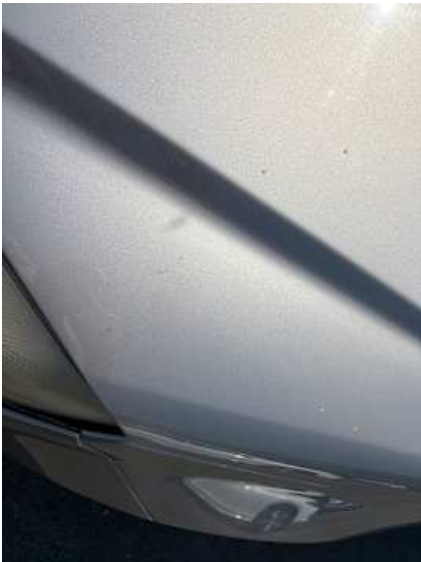
Scheinwerfer (links) (Blind)

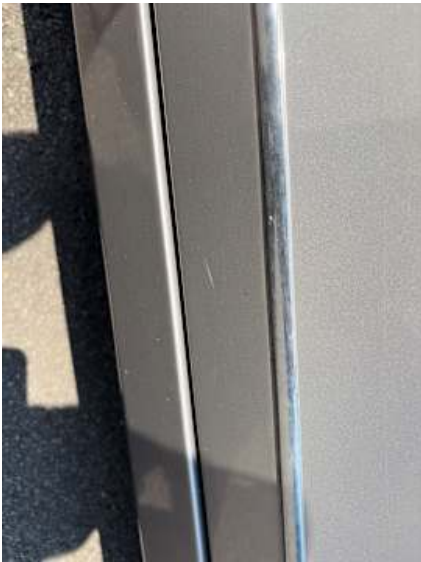
Beifahrer­tür (Kratzer)

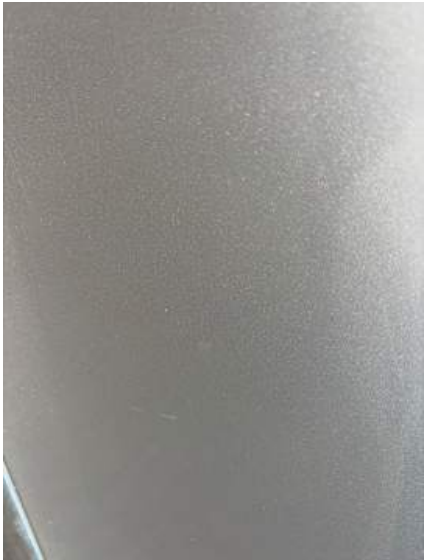
Türe hinten rechts (Delle, Kratzer)

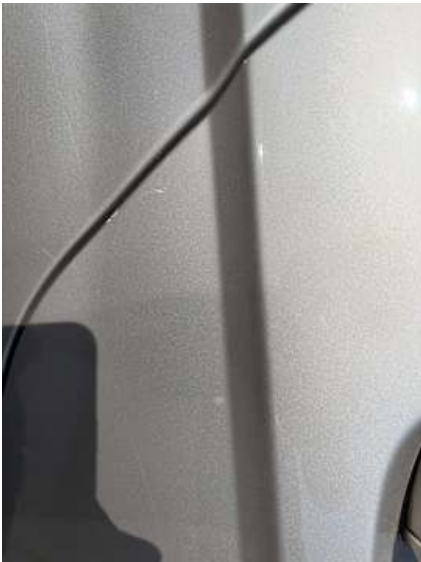
Türe hinten rechts (Kratzer)
