## Ford Fusion Plus

EZ 08/2005 | Van | Benzin | Schaltgetriebe | 295.313km  
Besteuerung: Differenzbesteuert (§25a UStG)  
Fahrzeugstandort: 22\*\*\*  
Fahrzeug aufgenommen am: 19.08.2026

# Hinweise zum Zustandsbericht

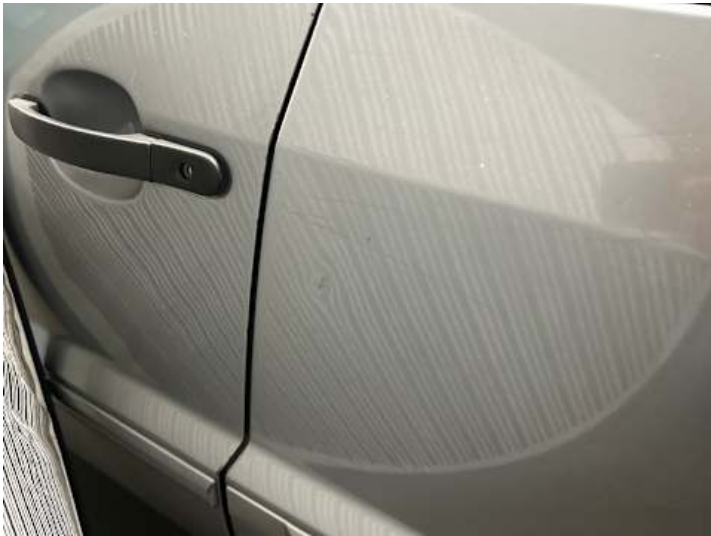
Türe hinten links (Kratzer, Delle)

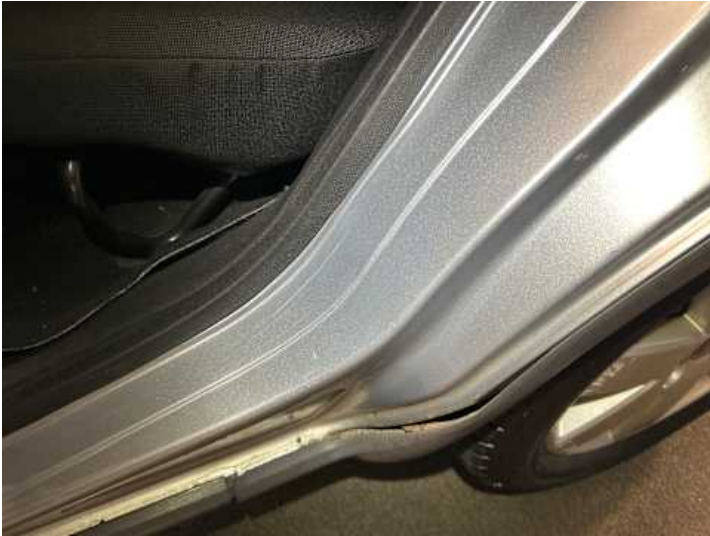
Türe hinten links (Kratzer, Delle)

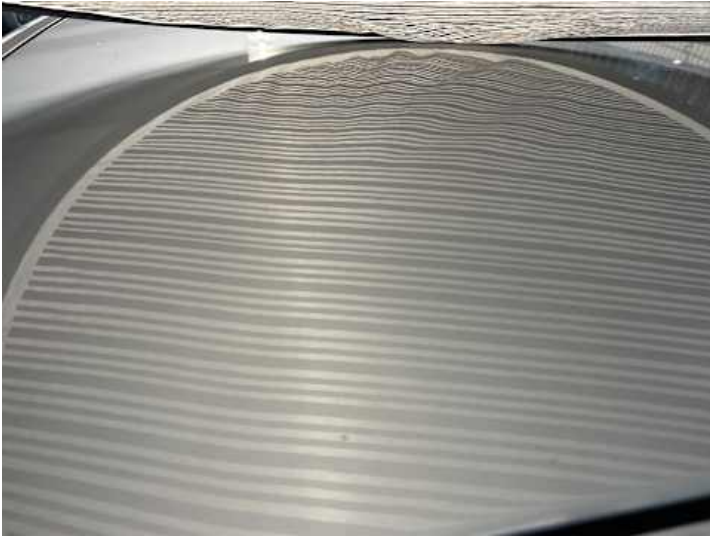
Dach (Delle)

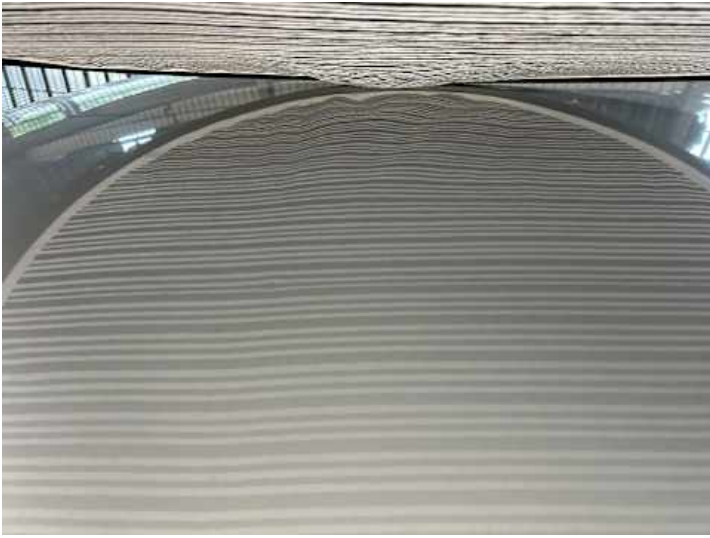
Dach (Delle)

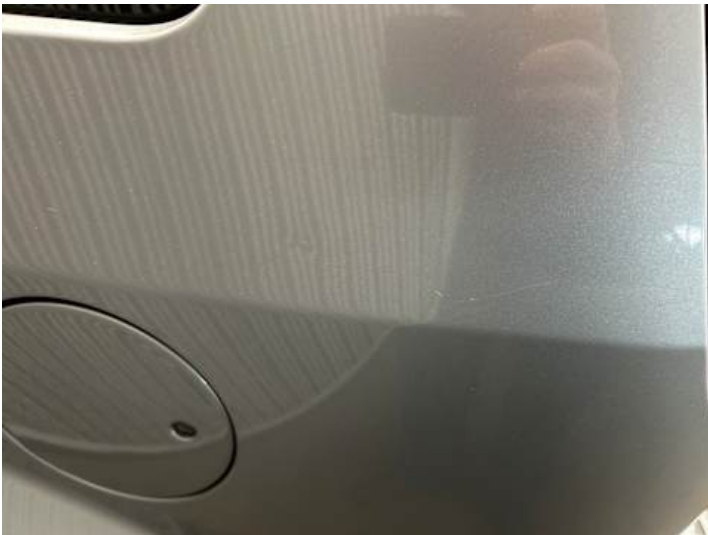
Seitenteil hinten links (Kratzer, Delle)

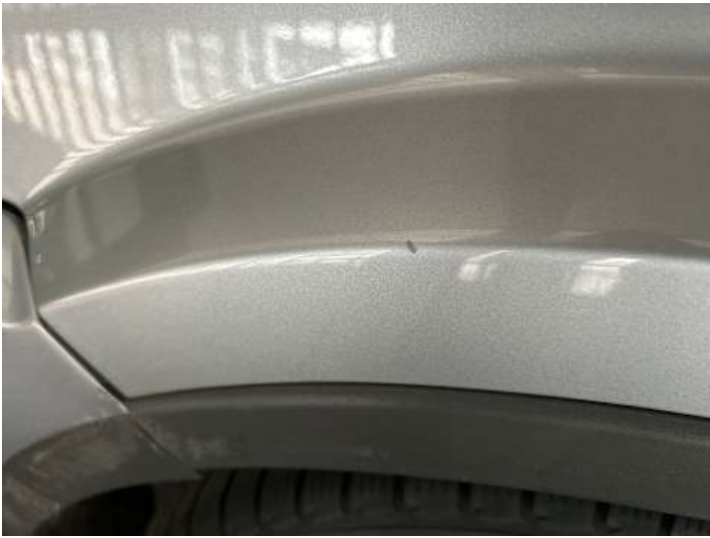
Seitenteil hinten rechts (Kratzer)
