## BMW 220 i Sport Line

EZ 08/2017 | Van | Benzin | Automatikgetriebe | 185.150km

Fahrzeug aufgenommen am: 05.08.2026

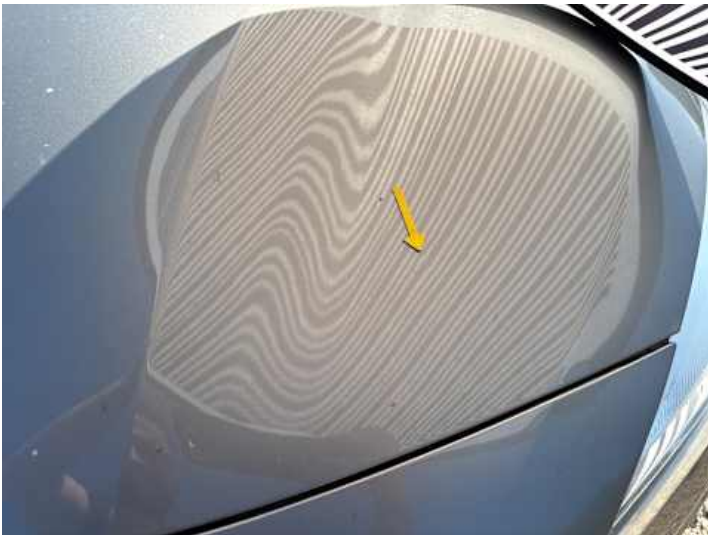
Motorhaube (Delle)
