FORD TRANSIT KASTEN (TTS)(2019->) E 350 L3 TREND ELEKTROMOTOR 135 KW KASTEN HOCHRAUM STANDARD

VIN: WF0EXXTTRBPY79696

Bewertungsdetails

Bewertungsort  
AKB Zörbig

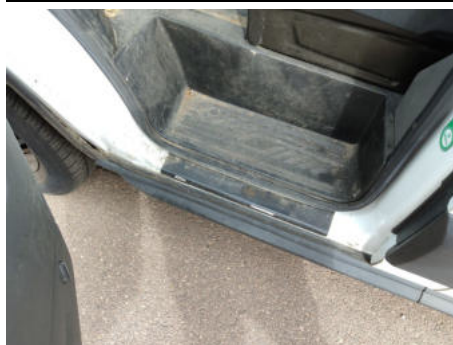
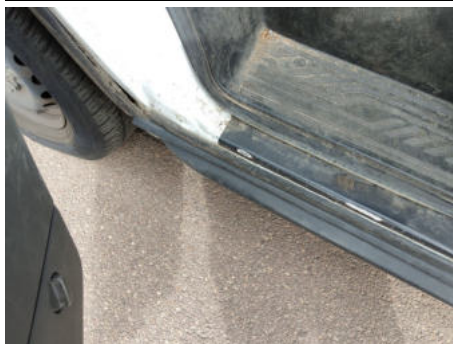
| # | Element | Defekt | Korrektur |
|---|---|---|---|
| 003 | Türeinstieg / Vorne Links | Kratzer | Lackieren |

Türeinstieg / Vorne Links / Kratzer

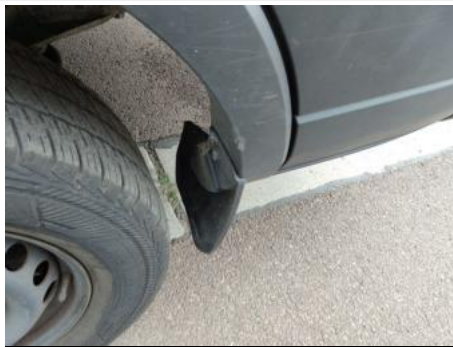
Kratzer

Kotflügelverbreiterung / Hinten Links / Kratzer

Ersetzen

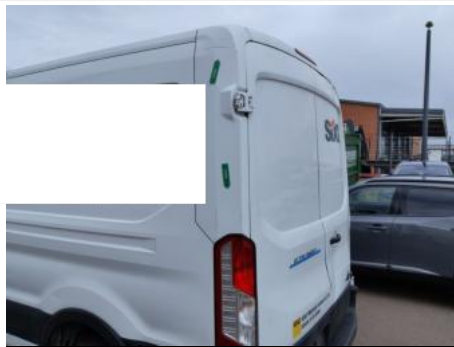
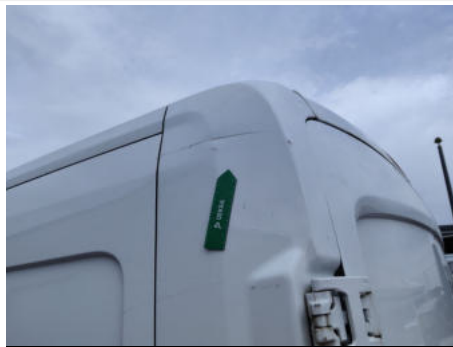
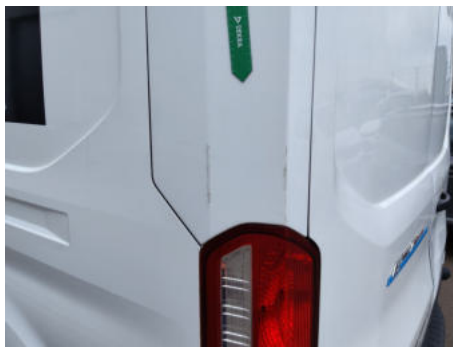
Delle

Säule / Hinten Links / Delle

Reparieren

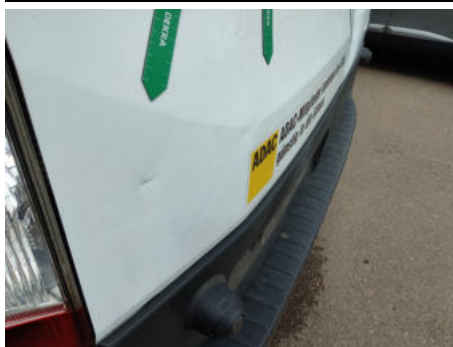
Delle

Tür / Hinten Links / Delle

Reparieren

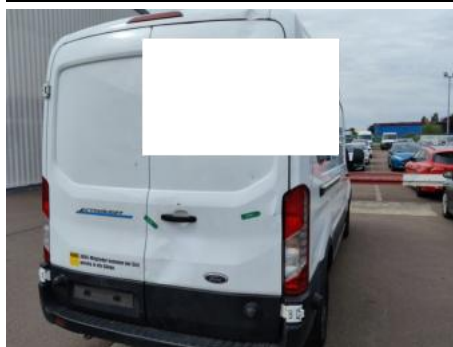
Tür / Hinten Links / Delle

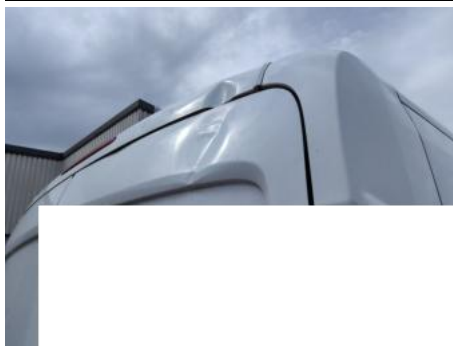
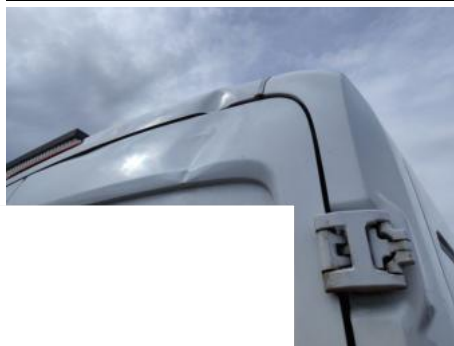
Tür / Hinten Rechts / Delle

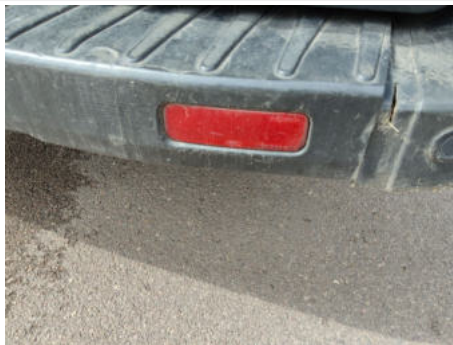
Reflektor / Hinten Rechts / Gebrochen

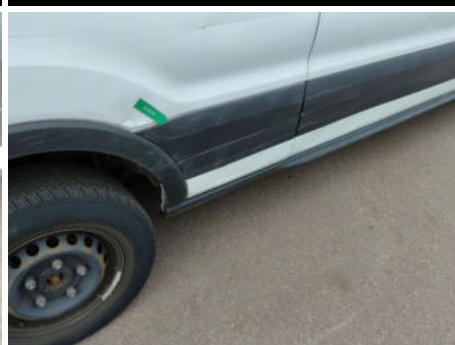
Kotflügelverbreiterung / Hinten Rechts / Gebrochen

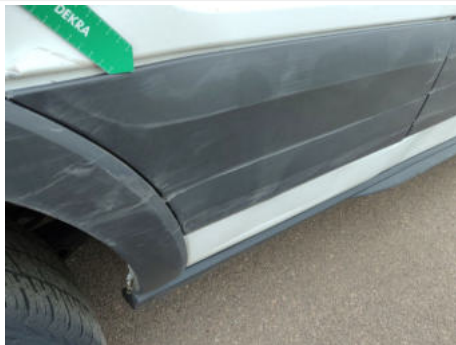
Zierleiste Seitenwand / Hinten Rechts / Gebrochen

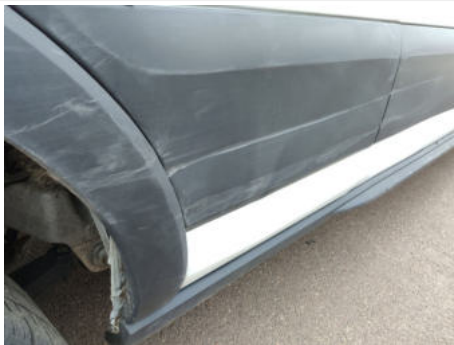
Zierleiste Seitenwand / Hinten Rechts / Gebrochen

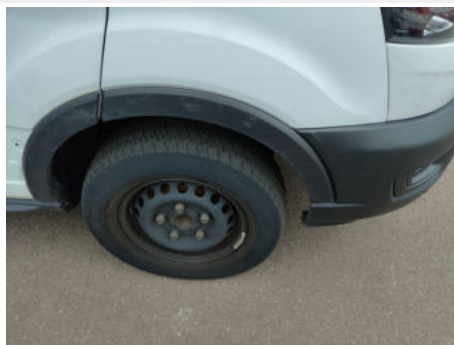
Außerelektrisch / Rechts / Gebrochen

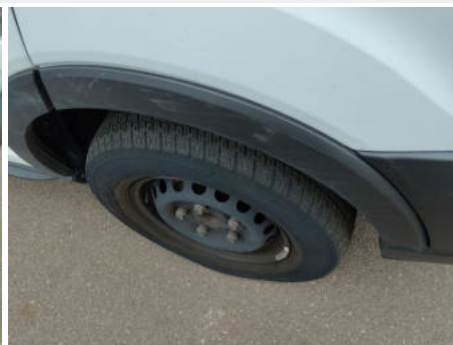
Kotflügelverbreiterung / Vorne Rechts / Kratzer

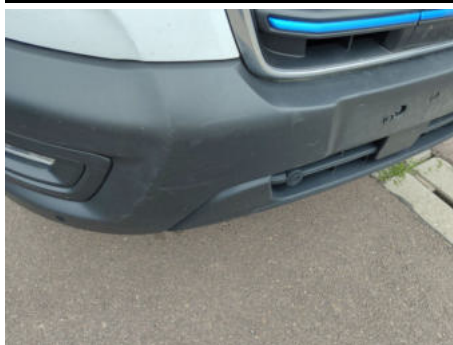
Stoßfänger / Vorne / Gebrochen

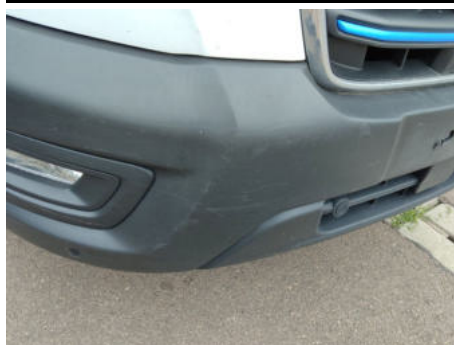
Stoßfänger / Vorne / Gebrochen

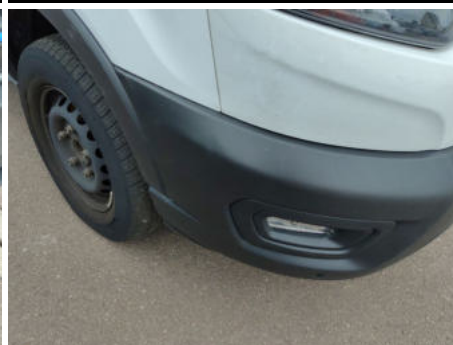
Stoßfänger / Vorne / Gebrochen
