## Volkswagen Golf Team

EZ 06/2010 | Limousine | Diesel | Schaltgetriebe | 258.034km  
Besteuerung: Differenzbesteuert (§25a UStG)  
Fahrzeugstandort: 83\*\*\*  
Fahrzeug aufgenommen am: 05.08.2026

## Fahrzeugdaten

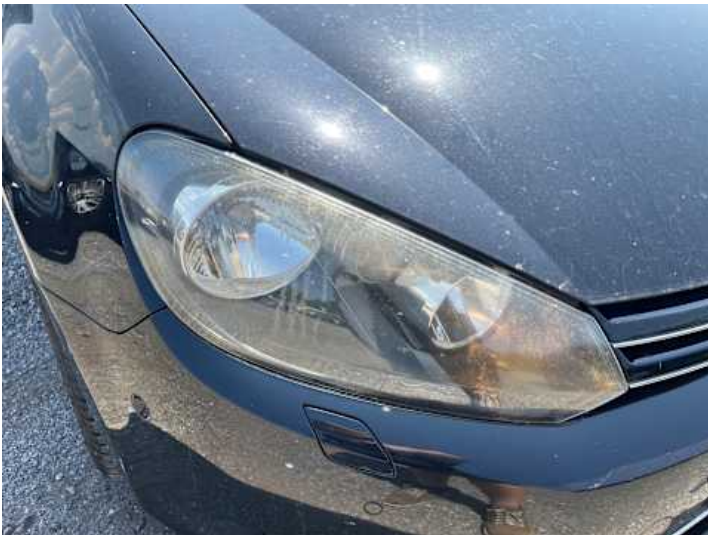
Scheinwerfer (rechts) (Blind)

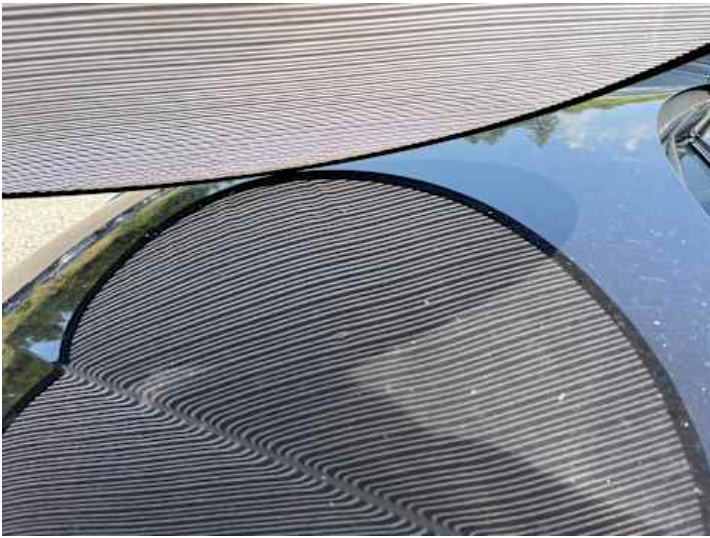
Motorhaube (Delle)

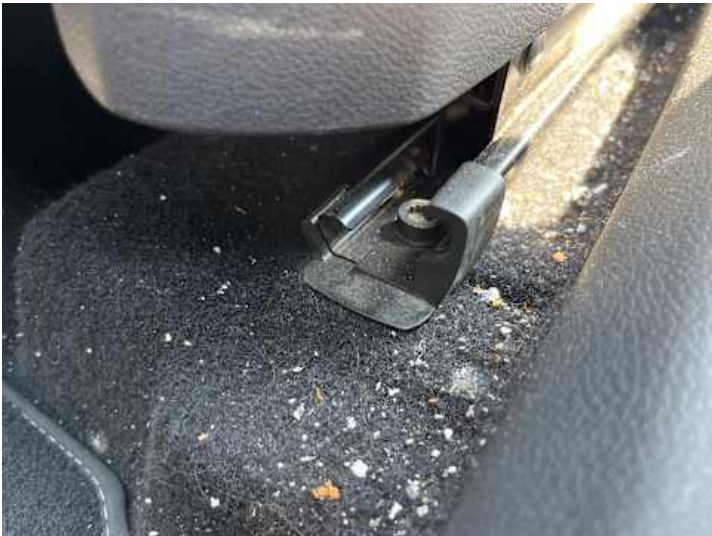
Innenraum (Brandloch)
