## Volkswagen Passat Highline

EZ 04/2007 | Kombi | Diesel | Automatikgetriebe | 325.283km  
Besteuerung: Differenzbesteuert (§25a UStG)  
Fahrzeugstandort: 28\*\*\*  
Fahrzeug aufgenommen am: 27.08.2026

# Hinweise zum Zustandsbericht

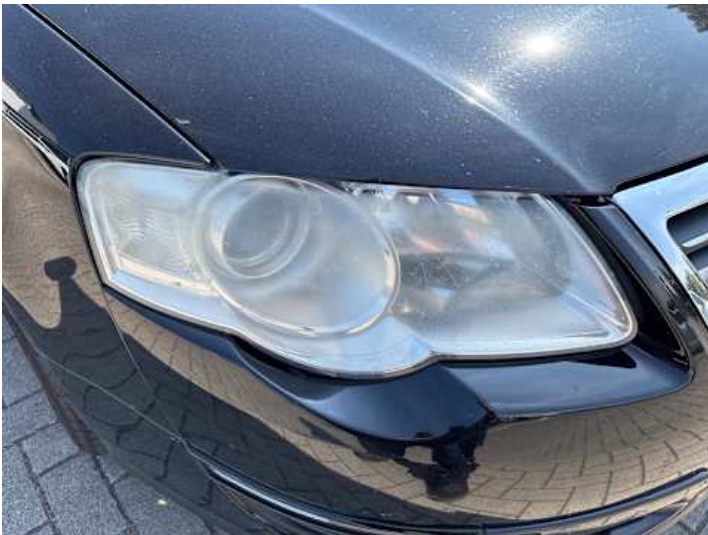
Scheinwerfer (links) (Blind)

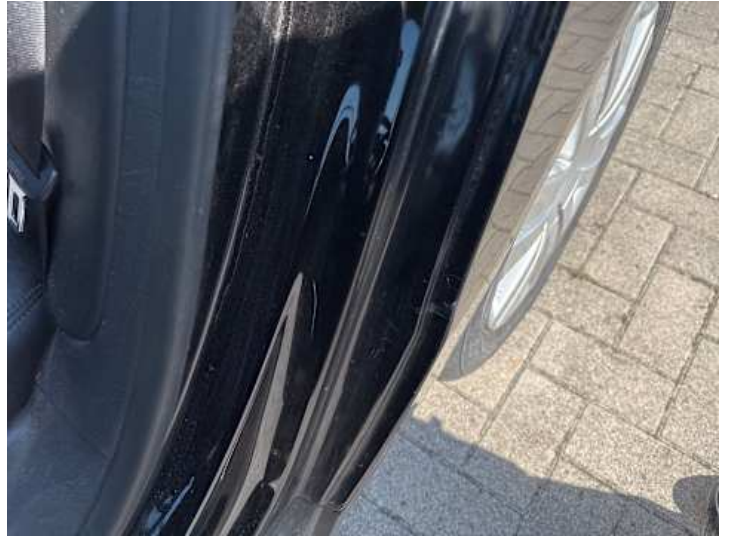
Seitenteil hinten links (Kratzer)

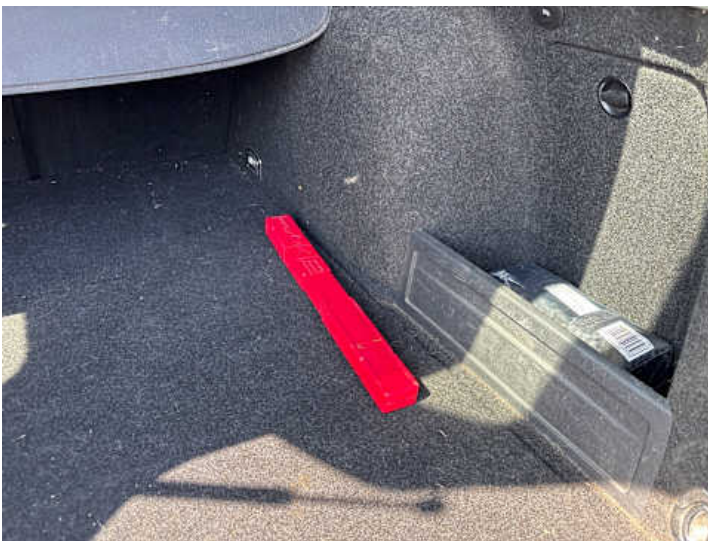
Innenraum (Tierhaare/Tiergeruch)

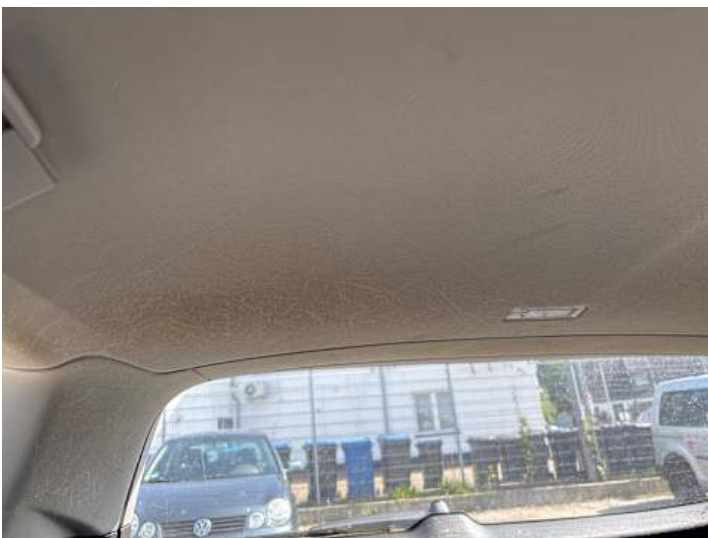
Innenraum (Tierhaare/Tiergeruch)
