## Mercedes-Benz C 200 Kompressor

EZ 11/2001 | Coupé | Benzin | Automatikgetriebe | 180.773km

Fahrzeug aufgenommen am: 21.07.2026

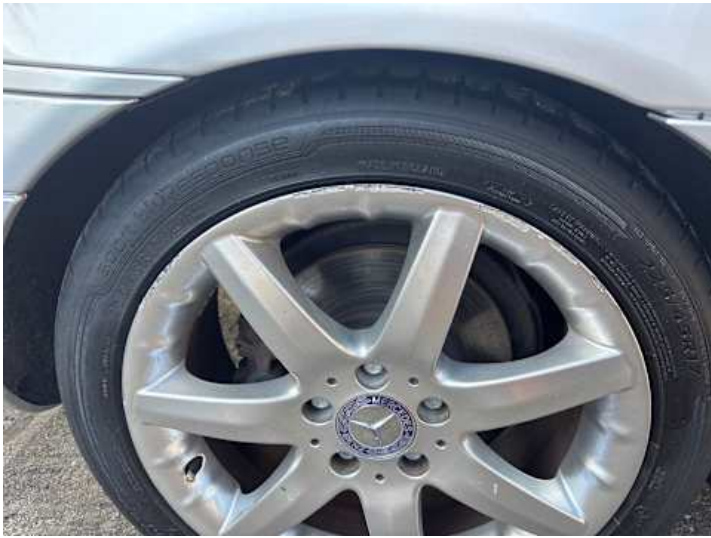
Rad (Kerben, Kratzer)

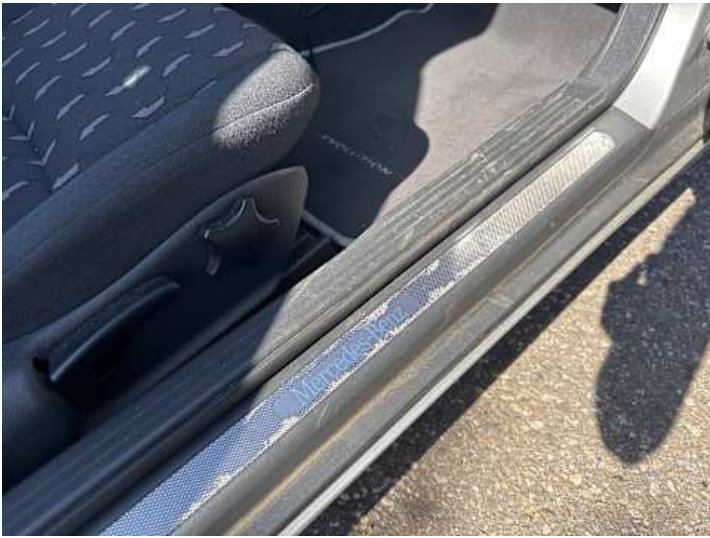
Beifahrertür (Kratzer, Delle)

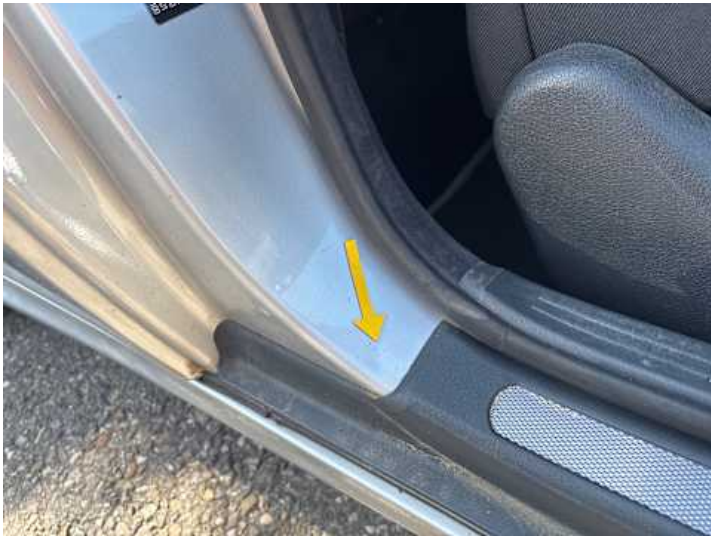
Beifahrertür (Kratzer, Delle)
