## Kia Venga Dream Team

EZ 02/2018 | Van | Benzin | Automatikgetriebe | 202.883km

Fahrzeug aufgenommen am: 06.08.2026

# Hinweise zum Zustandsbericht

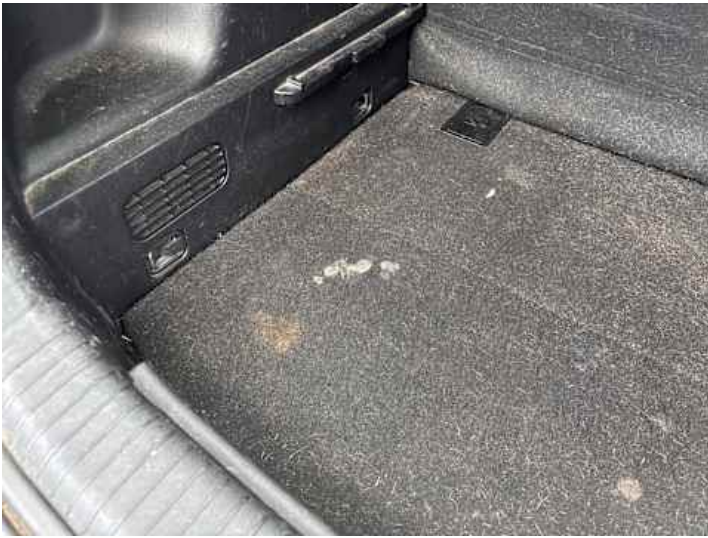
Innenraum (Verschmutzung)
