FIAT DUCATO H2 KASTENWAGEN (290/295)(11.2023->) 35 L4H2 140 MULTIJET MAXI HOCHDACH VERBLECHT MOTOR 2,2 LTR. - 103 KW TURBODIESEL  
MULTIJET KASTEN HOCHRAUM STANDARD

VIN: ZFA250008SG038877

Bewertungsdetails

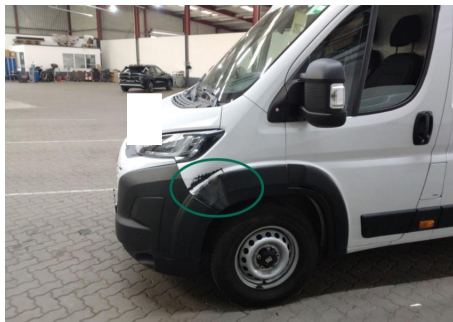
Delle

Kotflügel / Vorne Links / Delle

Ersetzen

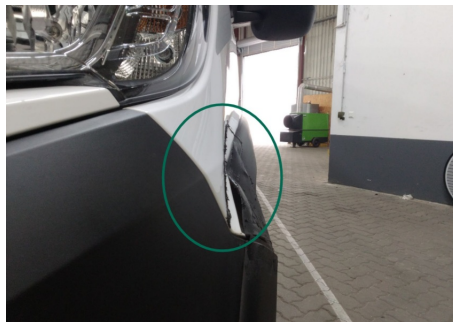
Kotflügel / Vorne Links / Delle

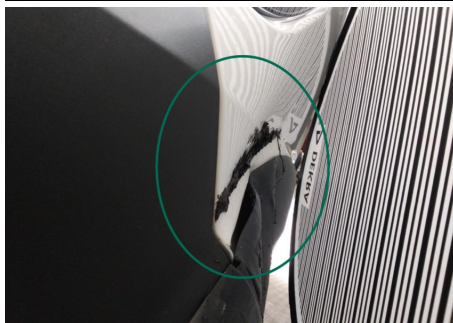
Kotflügel / Vorne Links / Delle

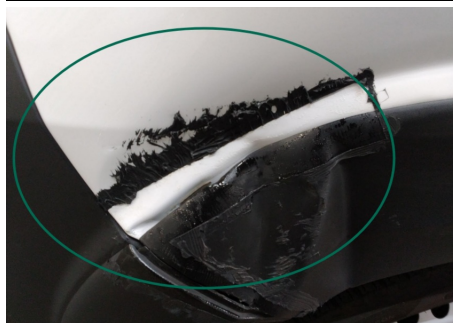
Kotflügel / Vorne Links / Delle

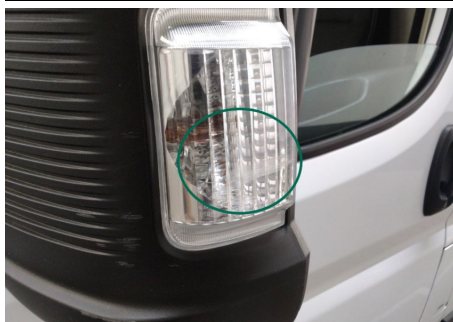
Kratzer

Blinker / Links / Kratzer

Ersetzen

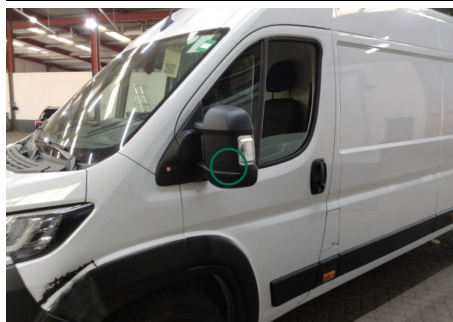
Kratzer

Außenspiegelkappe / Links / Kratzer

Smart Repair

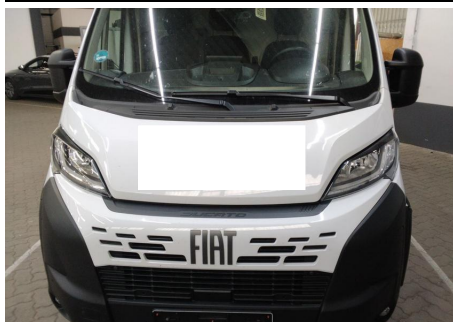
Entklebung / - / Beklebt

Akzeptabel

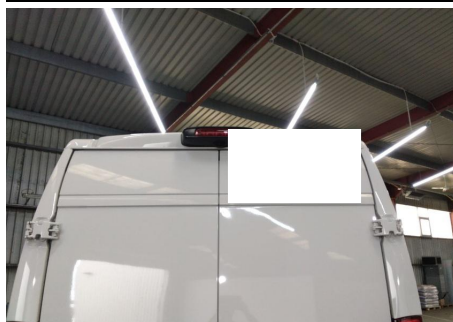
Entklebung / - / Beklebt

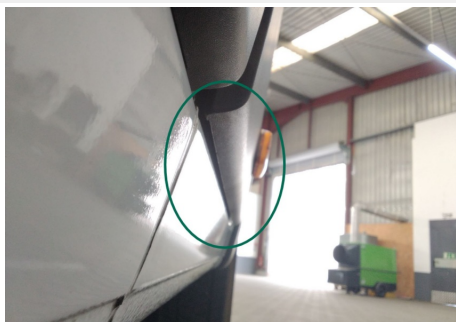
Zerleiste Seitenwand / Hinten Links / Keine

Reparieren

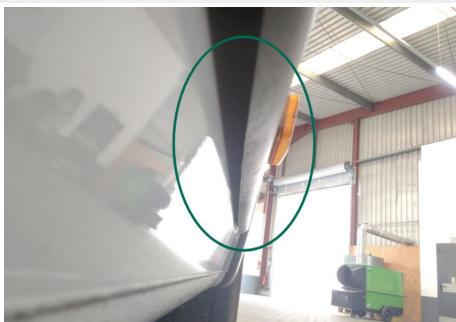
Zerleiste Seitenwand / Hinten Links / Keine

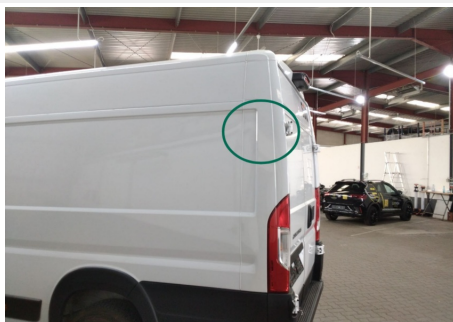
Fleck

Säule / Hinten Links / Fleck

Polieren

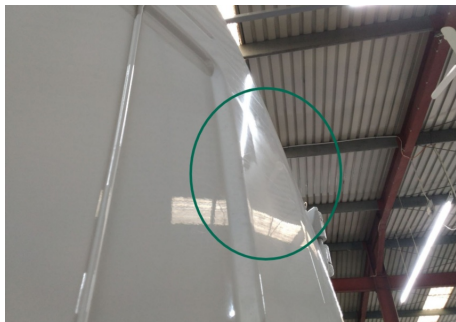
Säule / Hinten Links / Fleck

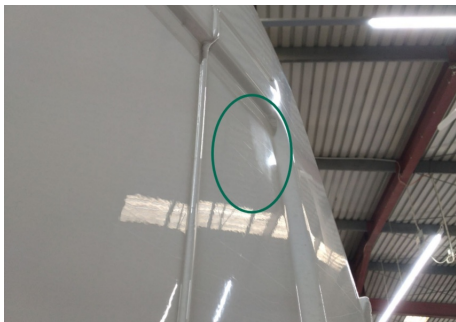
Säule / Hinten Links / Fleck

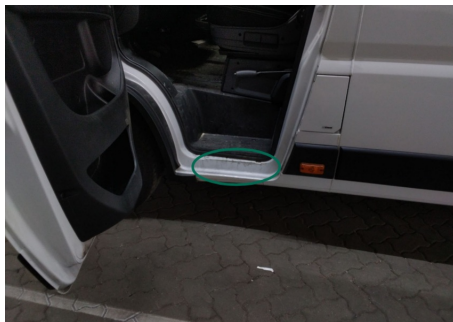
Abgewetzt

Türeinstieg / Vorne Links / Abgewetzt

Lackieren

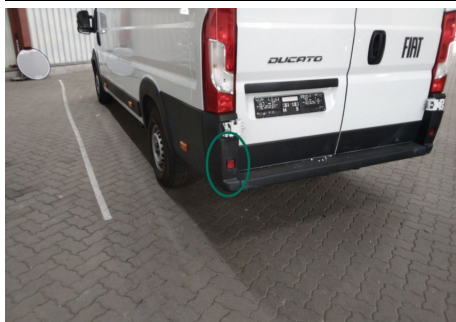
Fleck

Stoßfänger / Hinten Links / Fleck

Reinigen

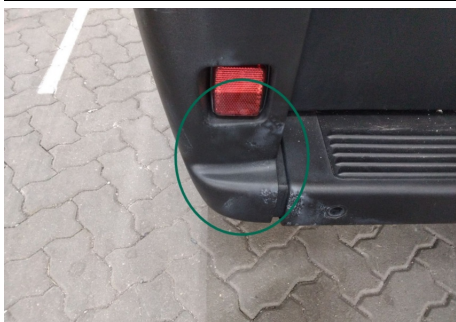
Stoßfänger / Hinten Links / Fleck

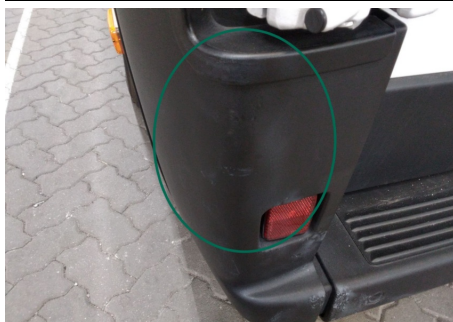
Stoßfänger / Hinten Links / Fleck

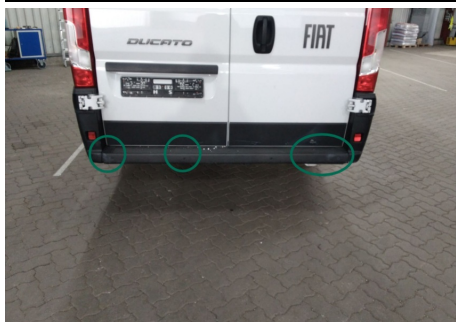
Kratzer

Stoßfänger / Hinten / Kratzer

Smart Repair

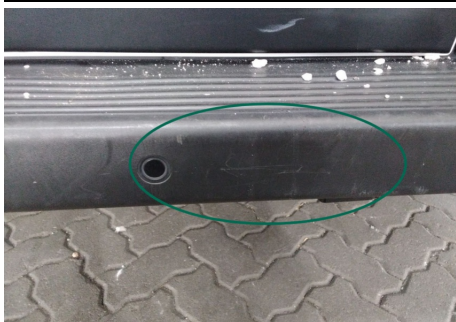
Stoßfänger / Hinten / Kratzer

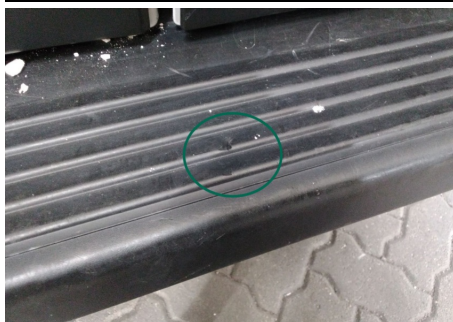
Stoßfänger / Hinten / Kratzer

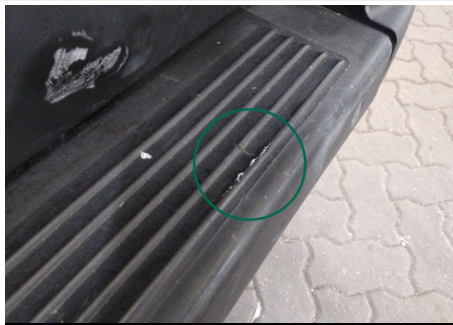
Stoßfänger / Hinten / Kratzer

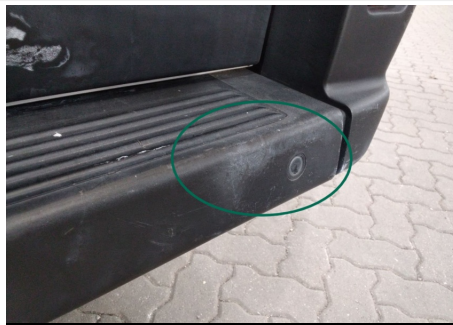
Stoßfänger / Hinten / Kratzer

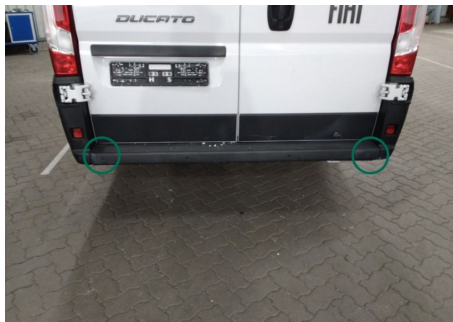
Sensor Einparkhilfe / Hinten / Fleck

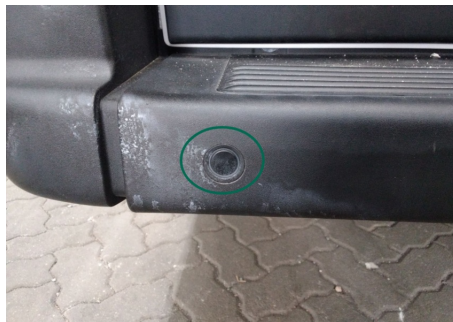
Sensor Einparkhilfe / Hinten / Fleck

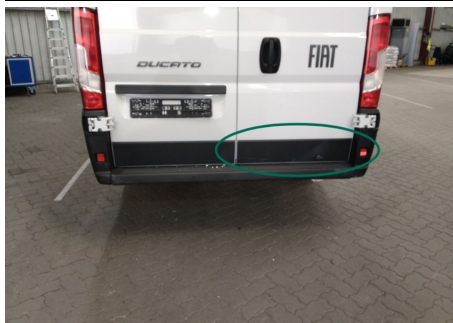
Zierleiste Heckklappe / Unten Rechts / Fleck

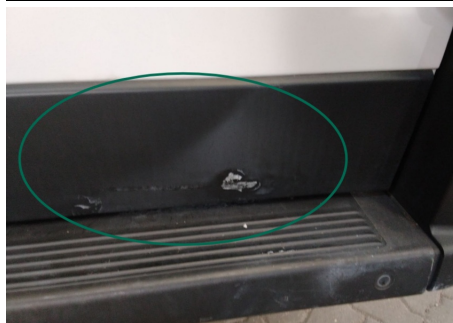
Zierleiste Heckklappe / Unten Rechts / Fleck

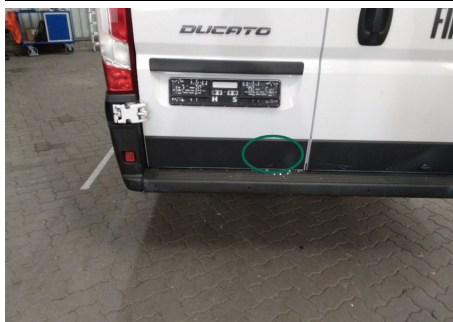
Zierleiste Heckklappe / Unten Links / Fleck

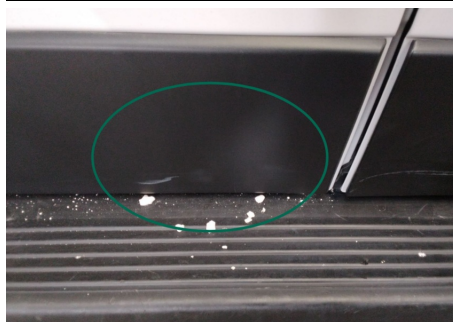
Zierleiste Heckklappe / Unten Links / Fleck

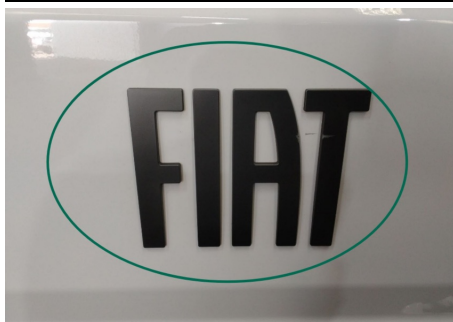
Logo Heckklappe / Kofferraumtür / Rechts / Beklebt

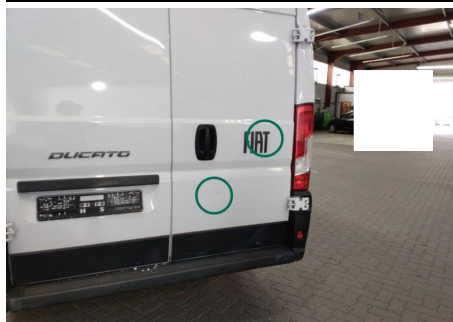
Heckklappe / Kofferraumtür / Unten Rechts / Delle

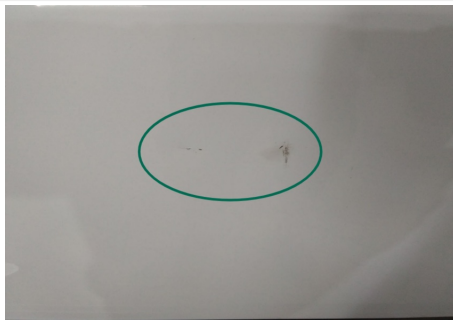
Heckklappe / Kofferraumtür / Unten Rechts / Delle

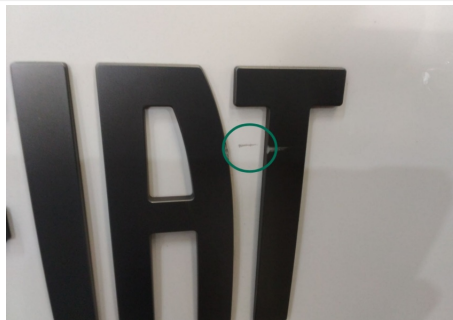
Heckklappe / Kofferraumtür / Unten Rechts / Delle

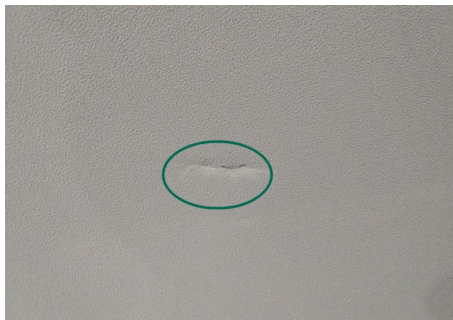
Innenverkleidung Laderaum / Unten Hinten Links / Gebrochen

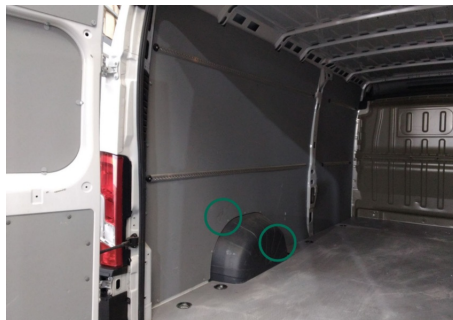
Innenverkleidung Laderaum / Links / Gebrochen

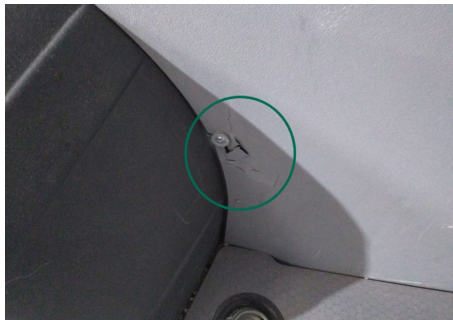
Innenverkleidung Laderaum / Links / Gebrochen

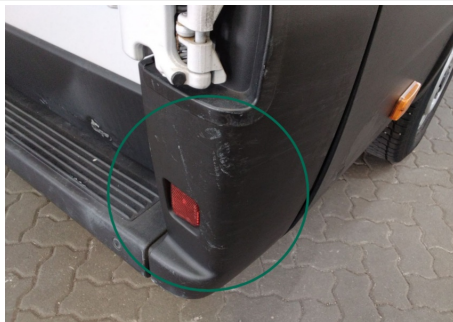
Stoßfänger / Hinten Rechts / Fleck

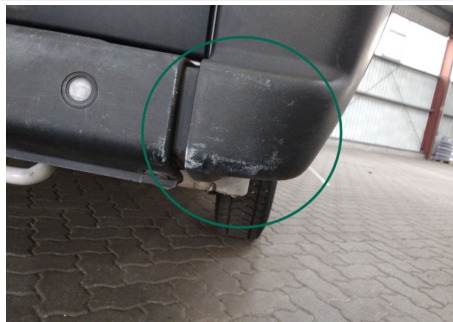
Stoßfänger / Hinten Rechts / Fleck

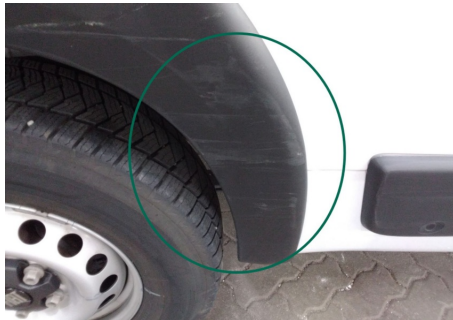
| 026 | Kotflügelzierleiste / Hinten Rechts<br>Verchromt : Nein | Kratzer | Smart Repair | |

Kotflügelzierleiste / Hinten Rechts / Kratzer

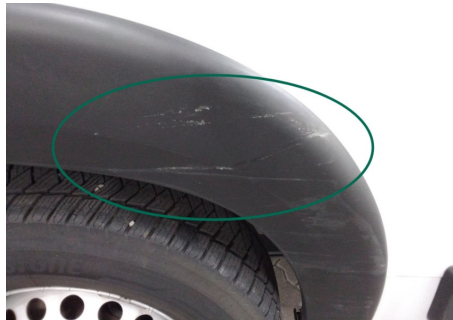
Kotflügelzierleiste / Hinten Rechts / Kratzer

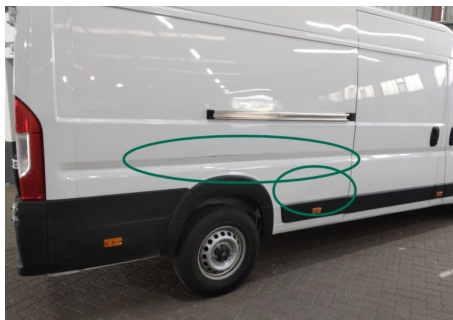
Seitenwand / Unten Hinten Rechts / Schlecht Repariert

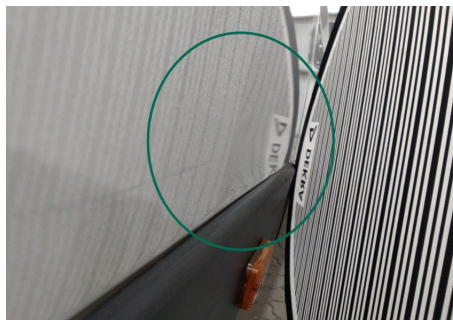
Seitenwand / Unten Hinten Rechts / Schlecht Repariert
