## Kia Sportage Platin 4WD

EZ 09/2014 | Geländewagen | Diesel | Schaltgetriebe | 180.294km

Fahrzeug aufgenommen am: 08.07.2026

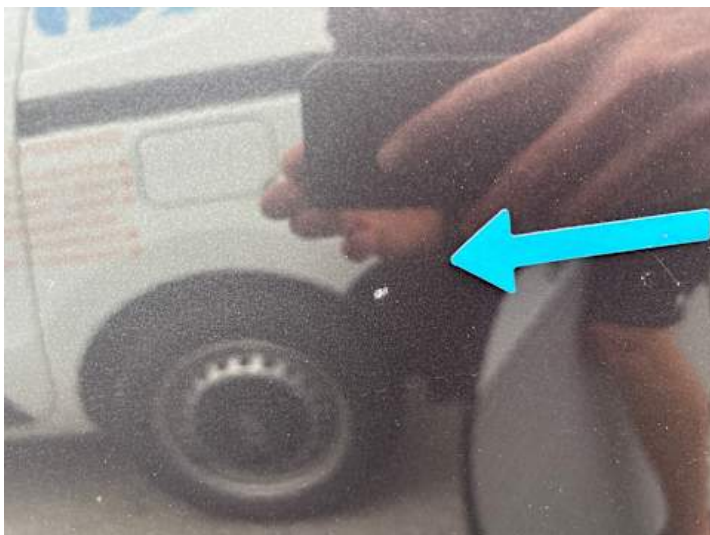
Fahrtür (Delle, Kratzer)

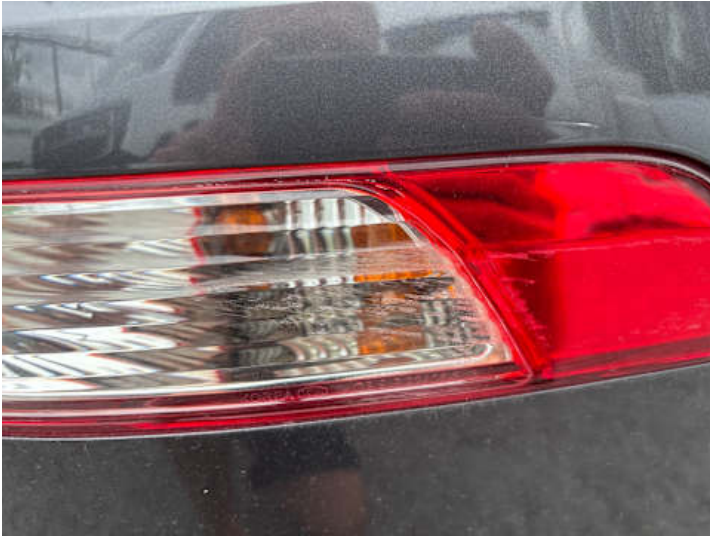
Stoßstange hinten (Kratzer)

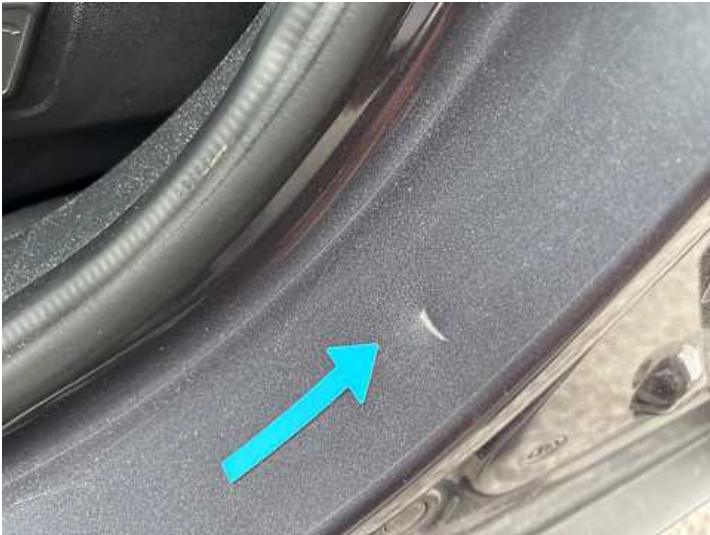
Schweller links (Delle, Kratzer)

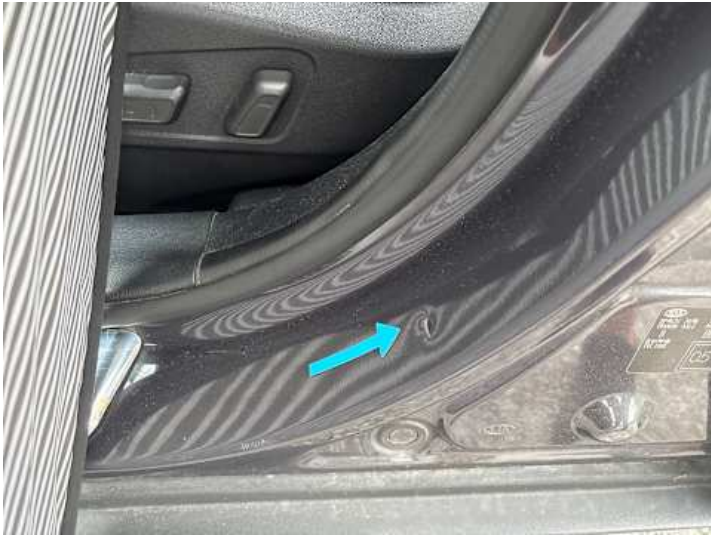
Schweller links (Delle, Kratzer)
