## Seat Leon Chili

EZ 07/2010 | Limousine | Diesel | Schaltgetriebe | 334.474km  
Besteuerung: Differenzbesteuert (§24 UStG)  
Fahrzeugstandort: 60\*\*\*  
Fahrzeug aufgenommen am: 04.08.2026

# Hinweise zum Zustandsbericht

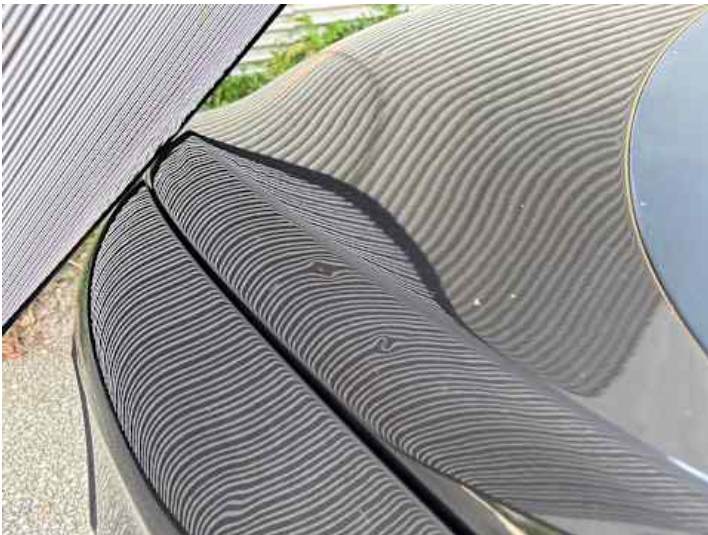
Motorhaube (Delle)

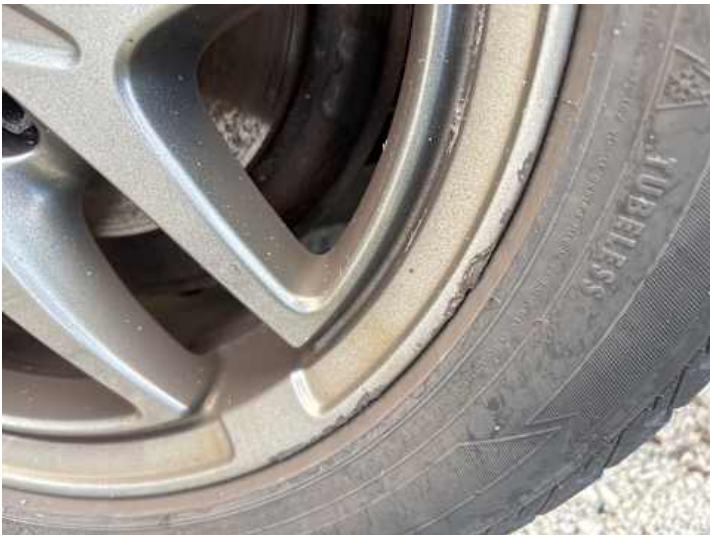
Rad (Kerben)

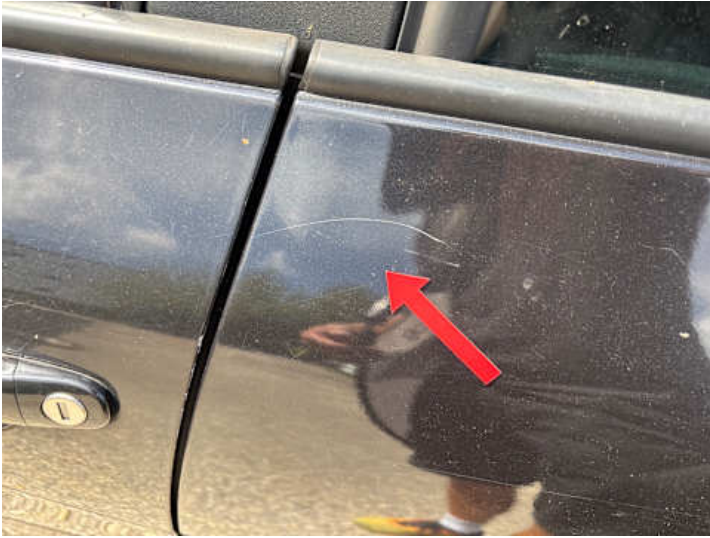
| Fahrzeugteil | Lackschichtdicke (in µm) | Fahrzeugteil | Lackschichtdicke (in µm) |
|---|---|---|---|
| Türe hinten links | 615 | Türe hinten rechts | 170 |

Türe hinten links (Kratzer)

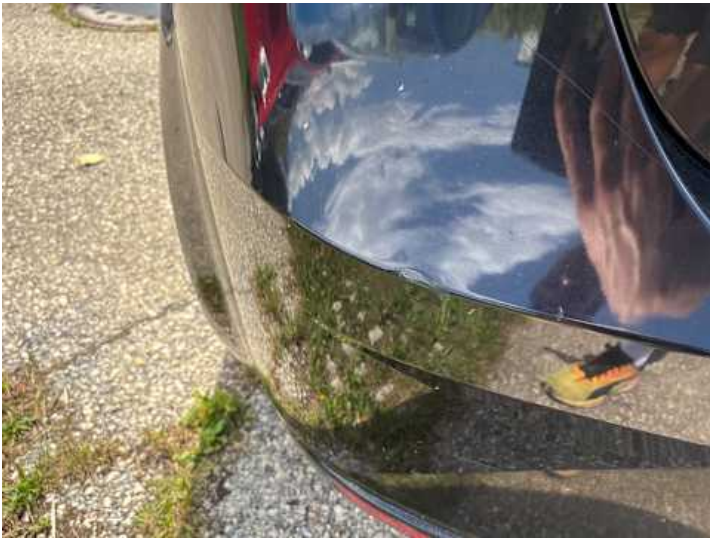
Stoßstange hinten (Verformung, Kratzer)

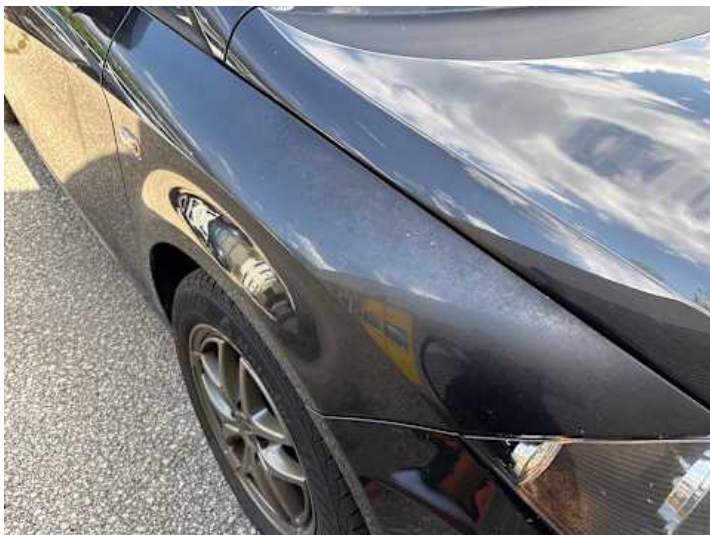
Kotflügel vorne rechts (Delle)
