## Toyota Corolla 1.8 Executive

EZ 10/2005 | Van | Benzin | Schaltgetriebe | 287.653km

Fahrzeug aufgenommen am: 09.08.2026

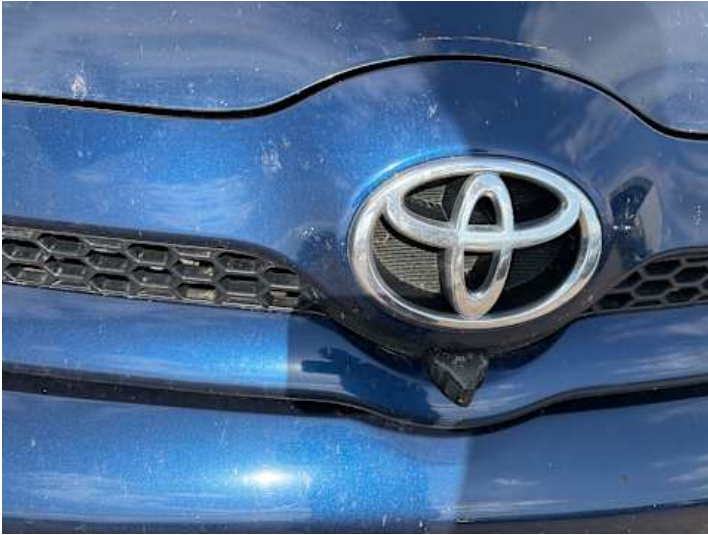
Stoßstange vorne (Lackschaden, Kratzer)

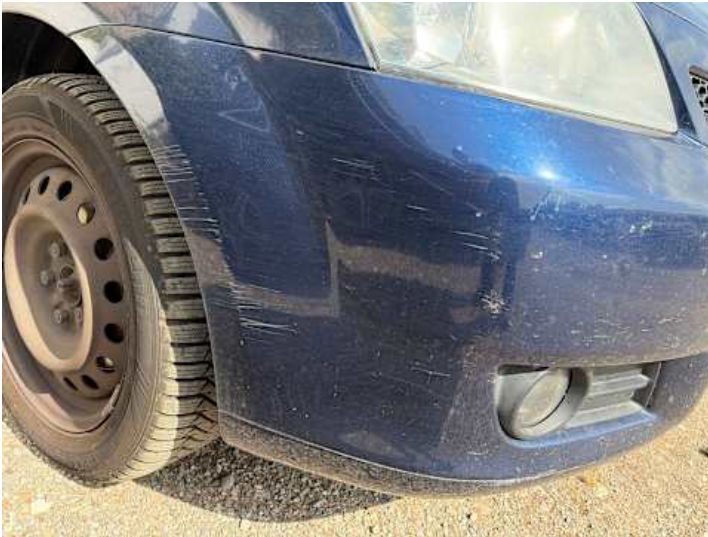
Stoßstange vorne (Lackschaden, Kratzer)

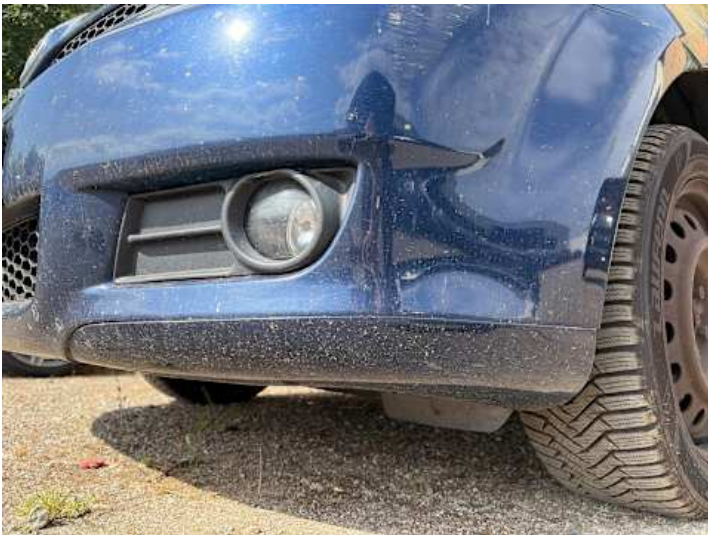
Stoßstange vorne (Lackschaden, Kratzer)

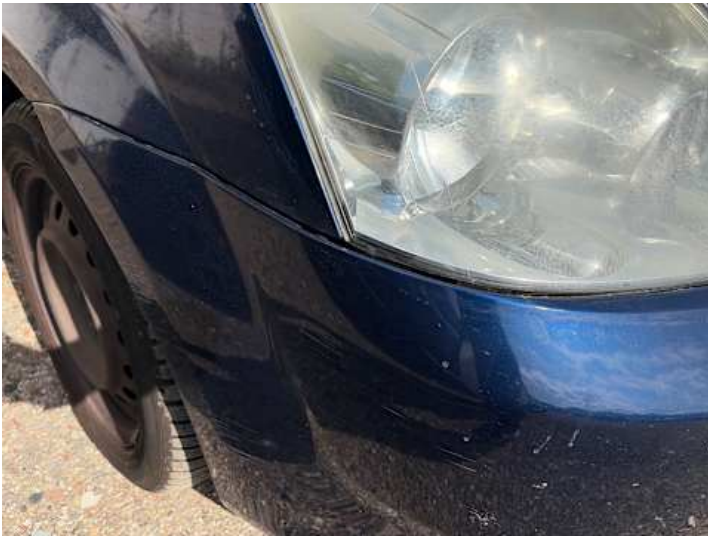
Stoßstange vorne (Spaltmaße ungenau)

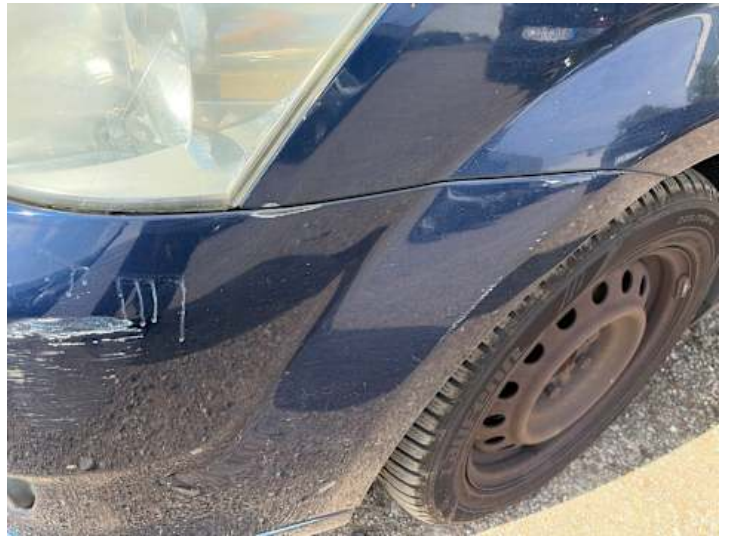
Stoßstange vorne (Spaltmaße ungenau)

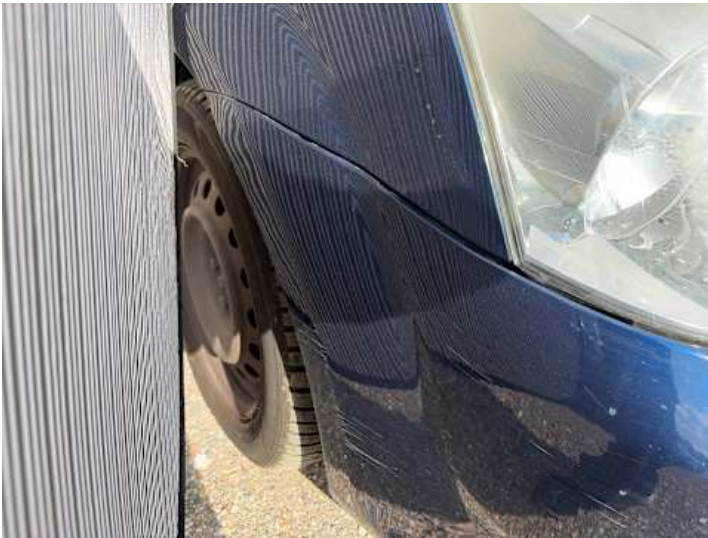
Stoßstange vorne (Verformung)

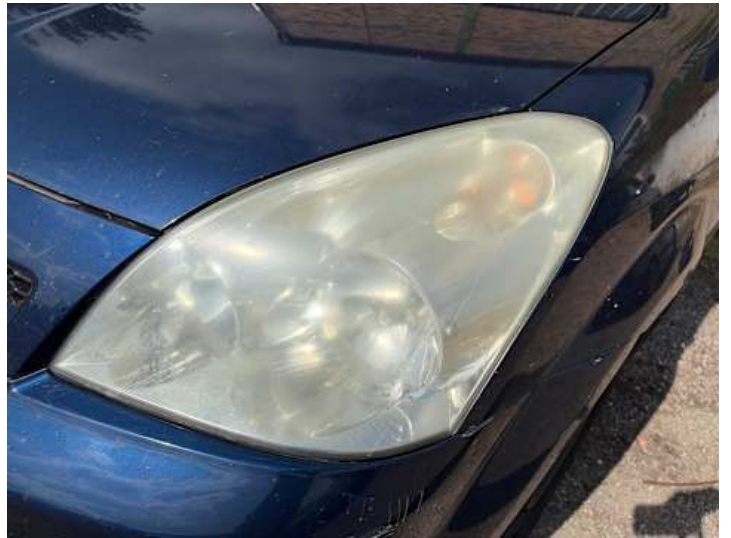
Scheinwerfer (links) (Blind)

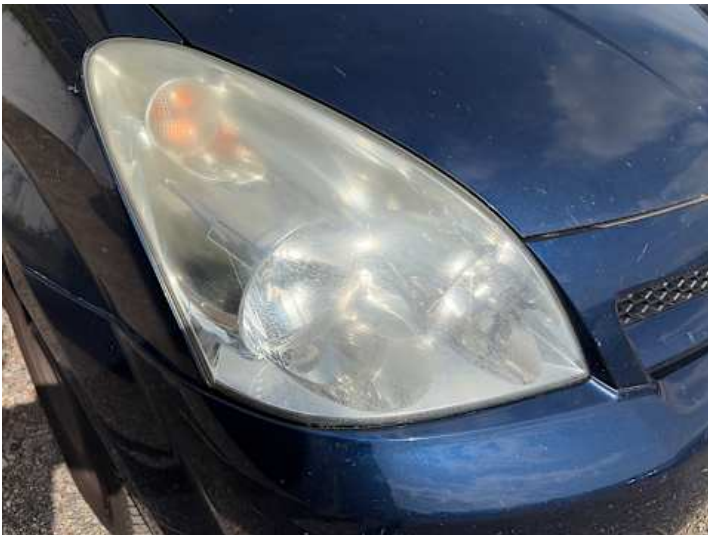
Scheinwerfer (rechts) (Blind)

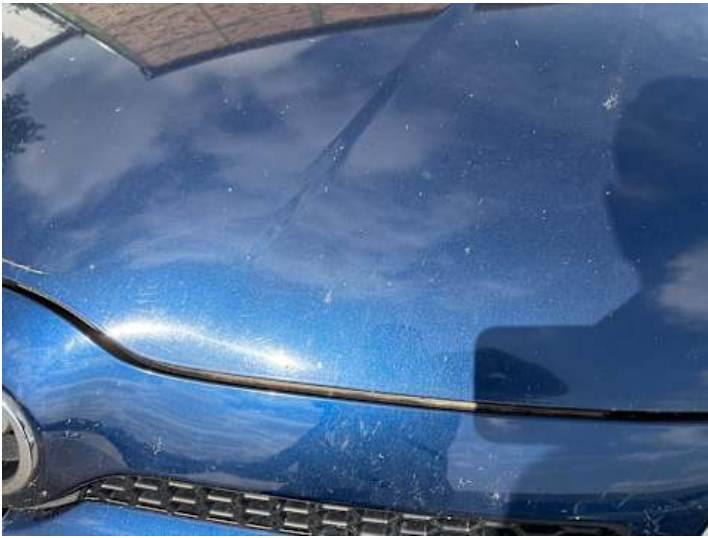
Motorhaube (Lackschaden, Kratzer, Steinschlag)

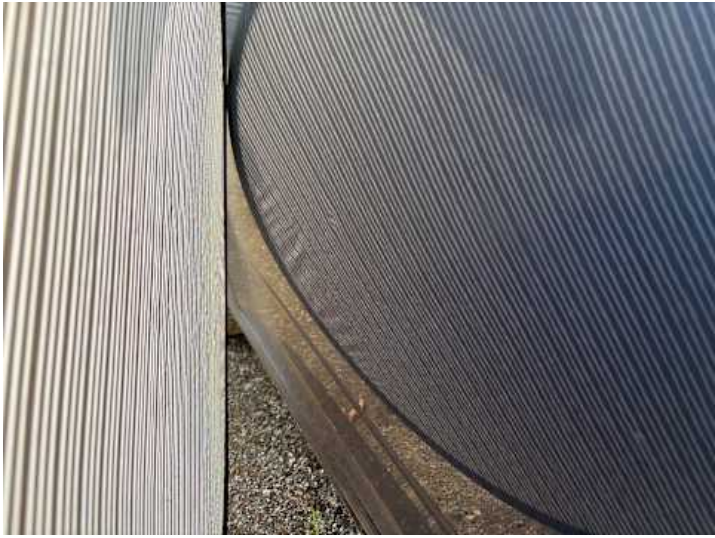
Fahrtür (Delle)

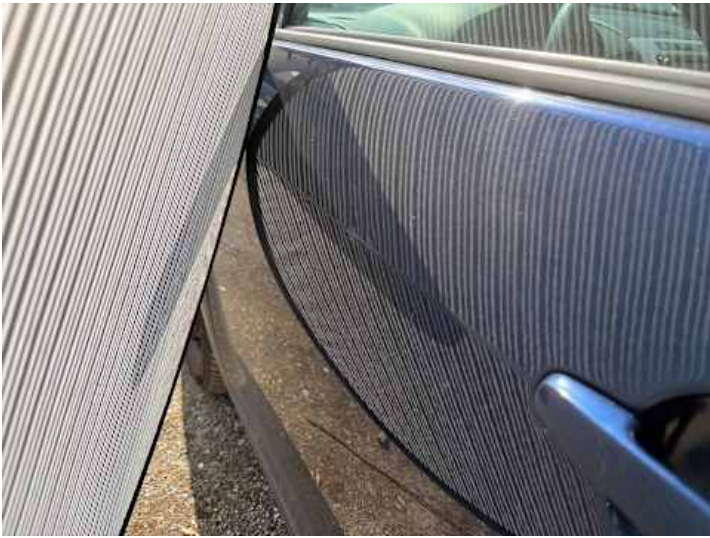
Fahrertür (Delle)

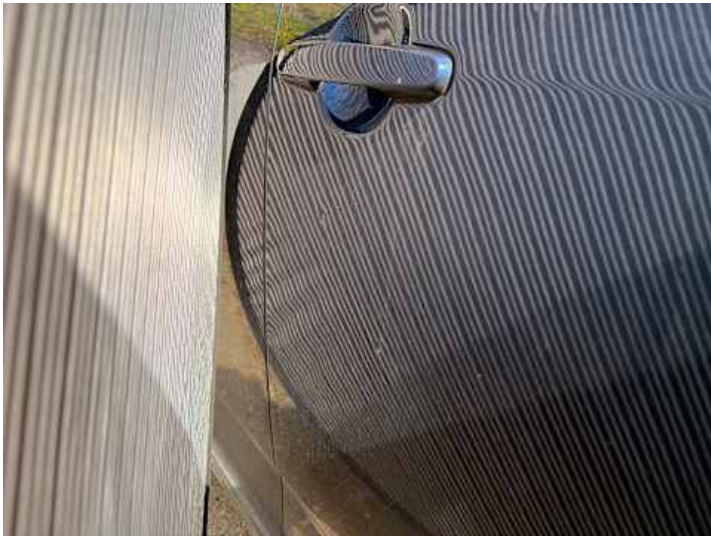
Beifahrertür (Delle)

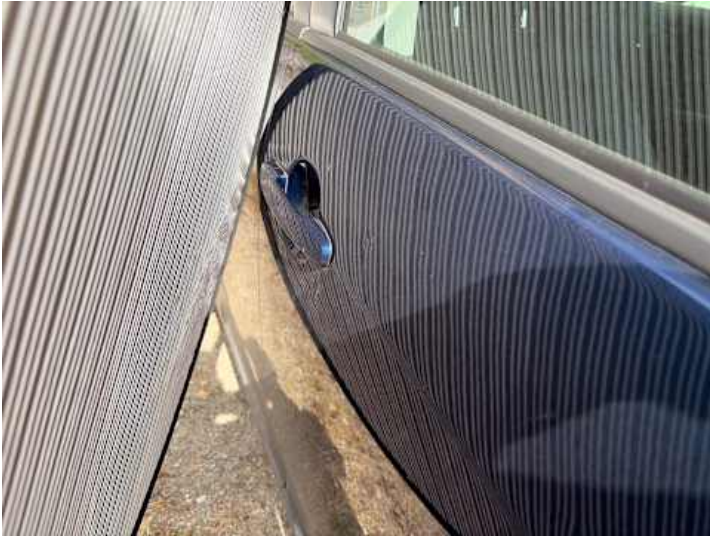
Beifahrertür (Delle)

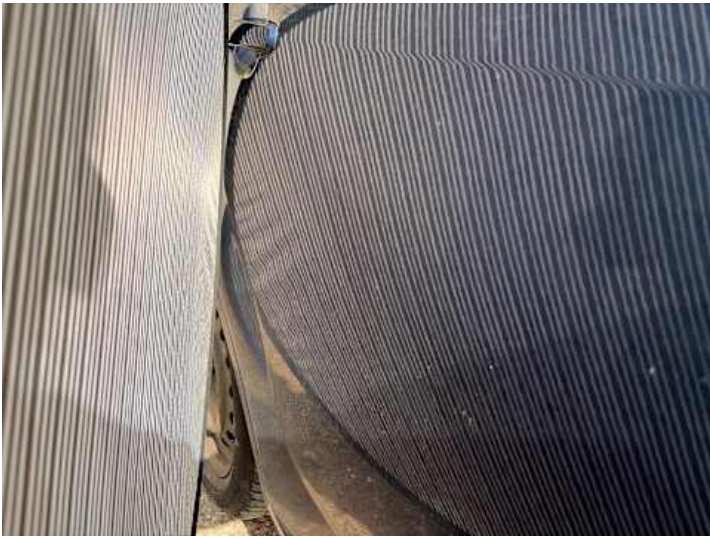
Türe hinten rechts (Delle)

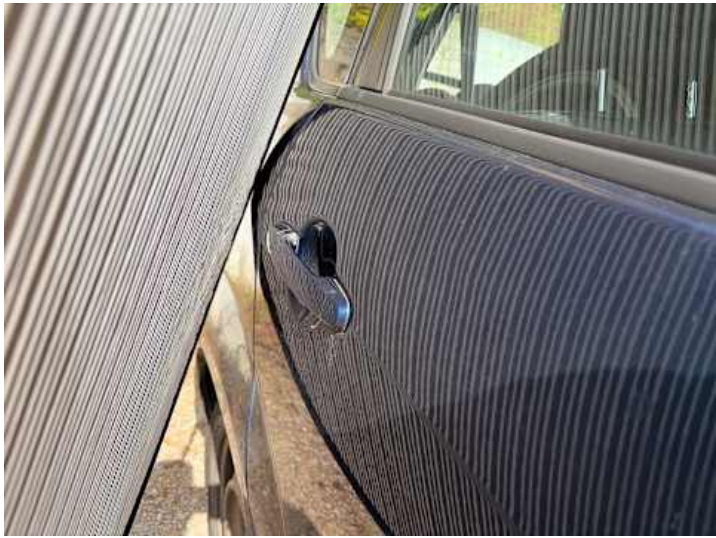
Türe hinten rechts (Delle)

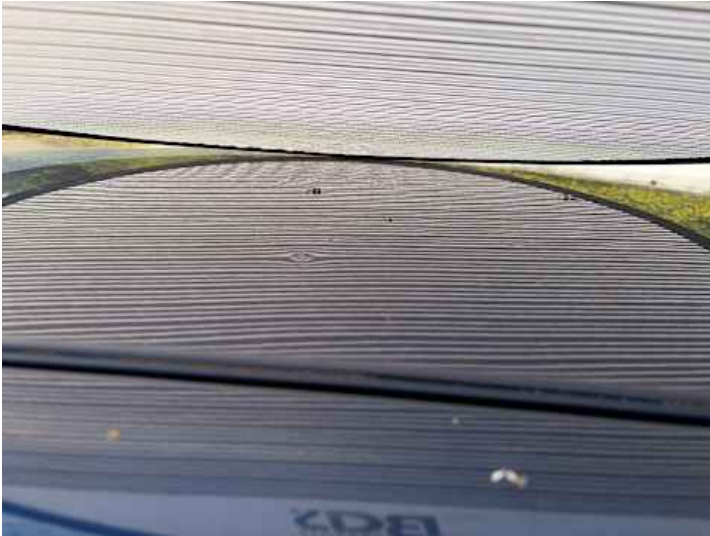
Dach (Delle)

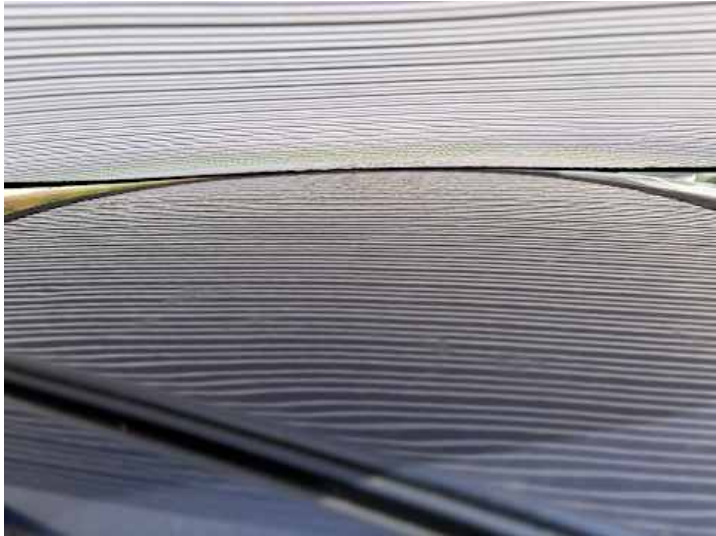
Dach (Delle)

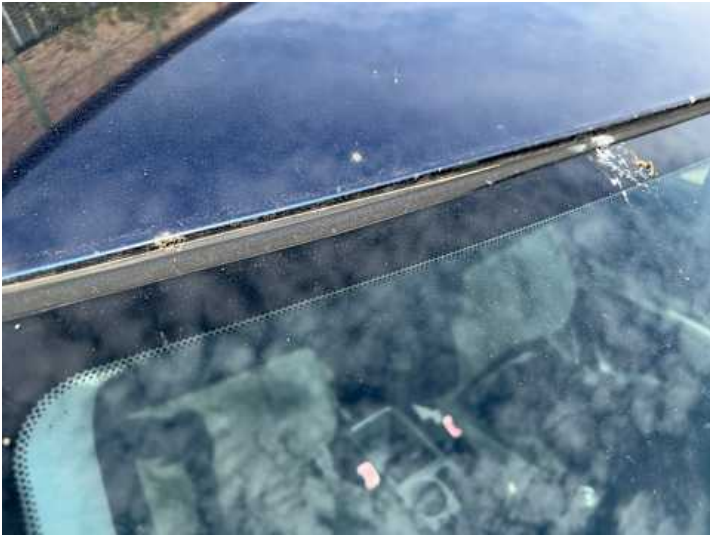
Dach (Lackschaden, Kratzer, Steinschlag)

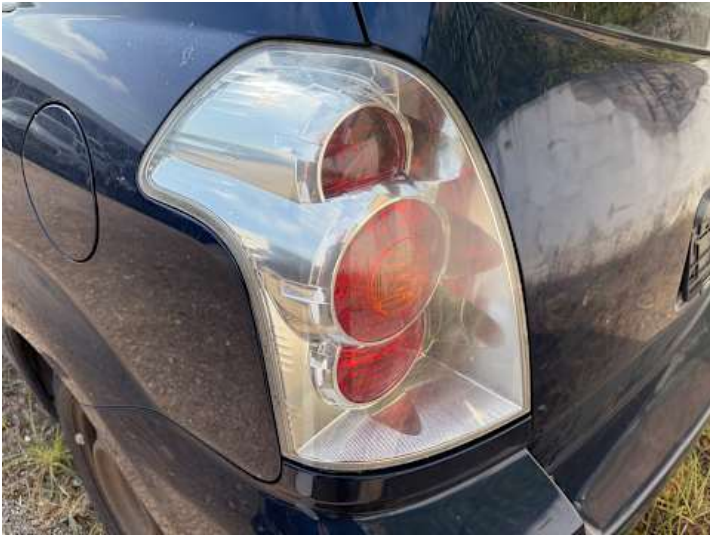
Rücklicht (links) (Kratzer)

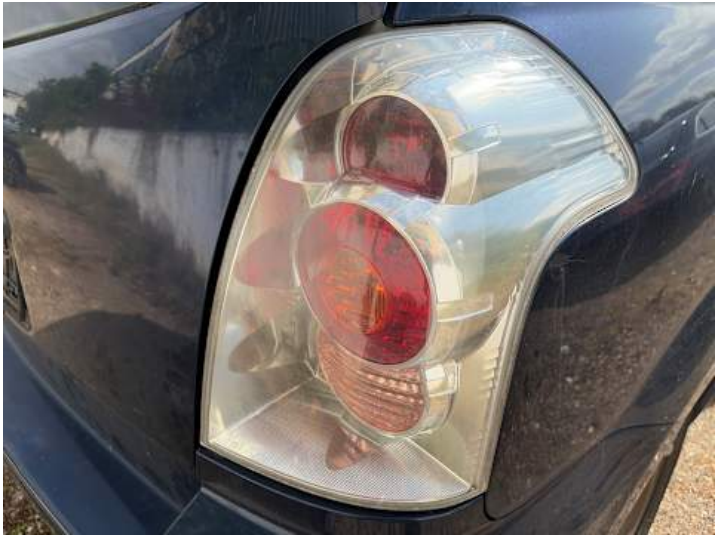
Rücklicht (rechts) (Kratzer)

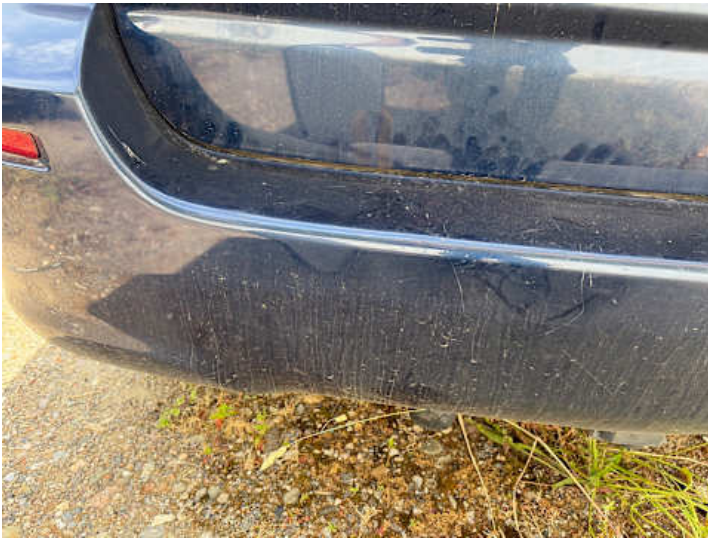
Stoßstange hinten (Lackschaden, Kratzer)

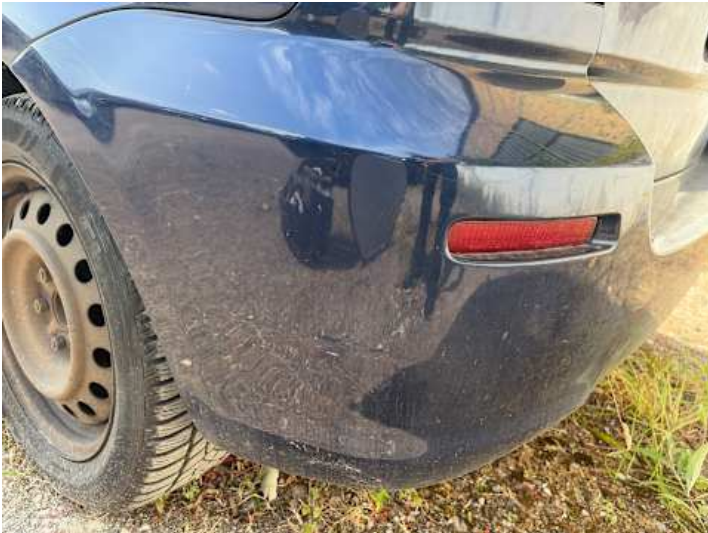
Stoßstange hinten (Lackschaden, Kratzer)

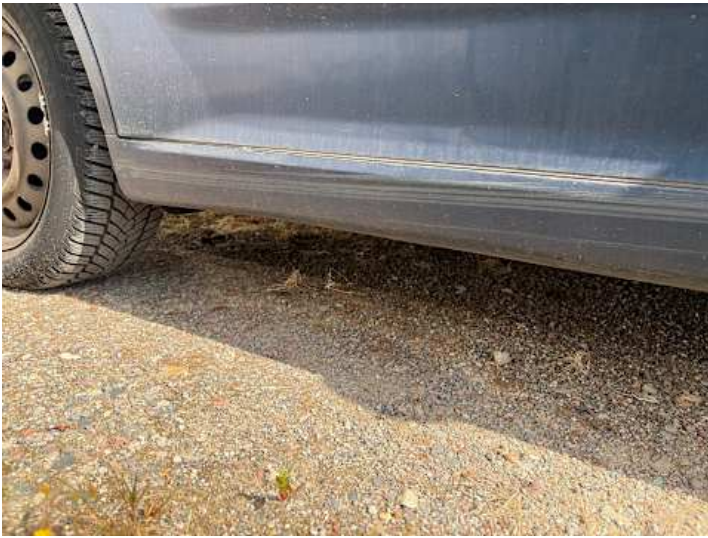
Schweller rechts (Lackschaden, Kratzer)

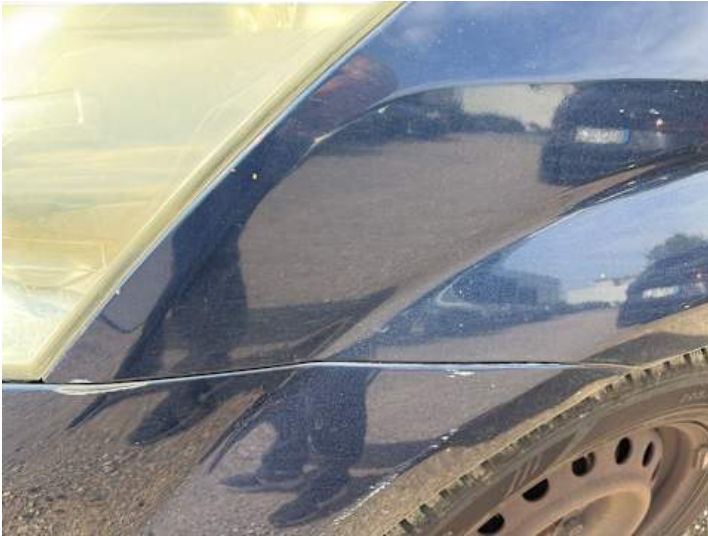
Kotflügel vorne links (Lackschaden, Kratzer)

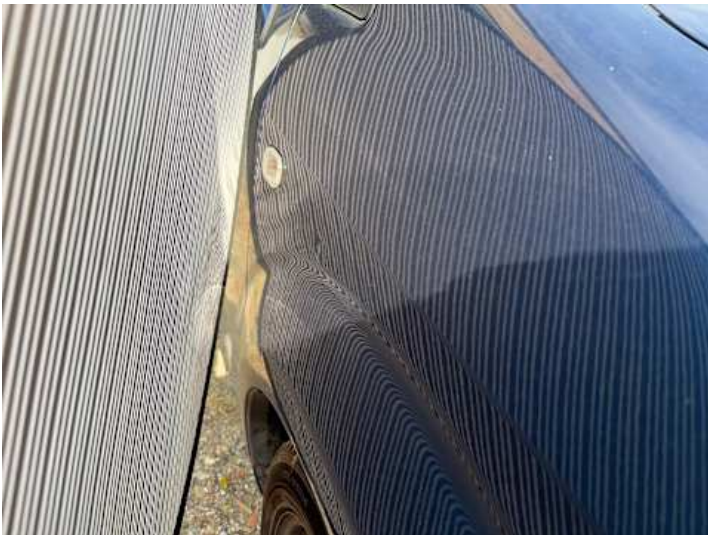
Kotflügel vorne rechts (Delle)

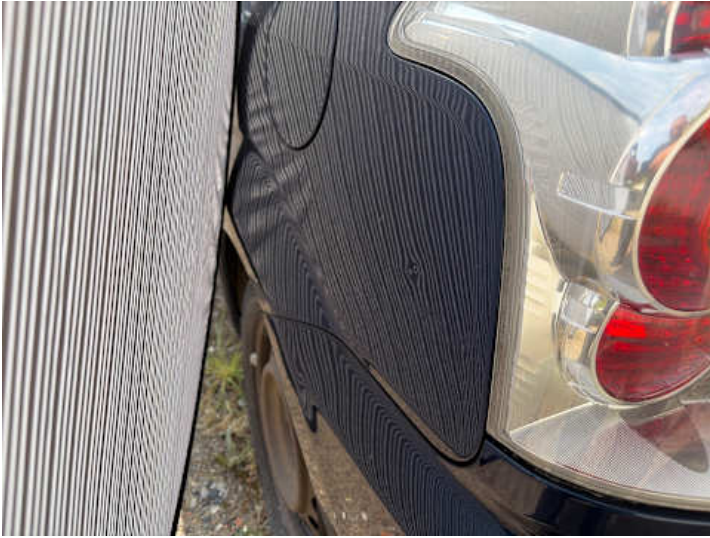
Seitenteil hinten links (Delle)

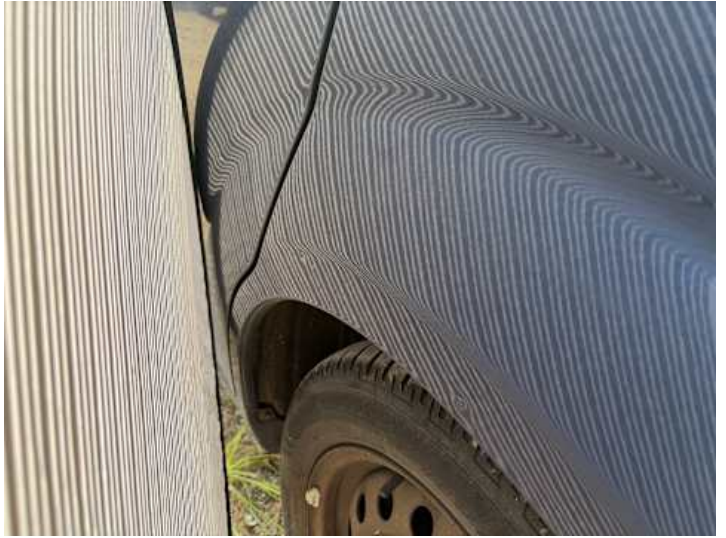
Seitenteil hinten links (Delle)

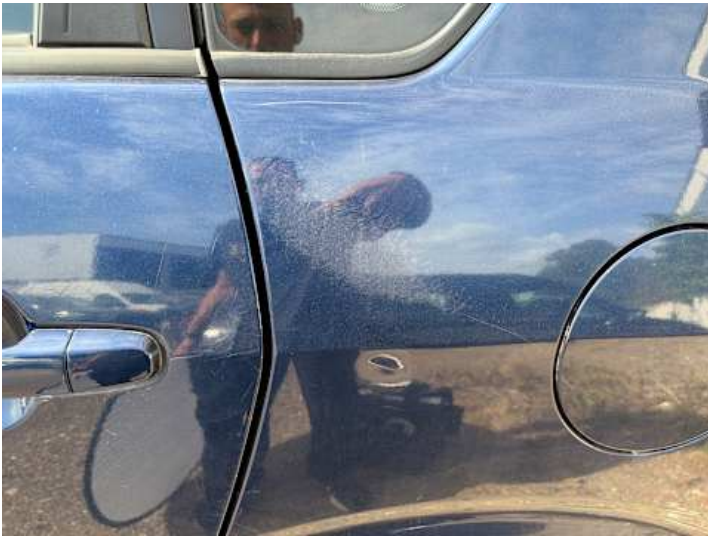
Seitenteil hinten links (Lackschaden, Kratzer)

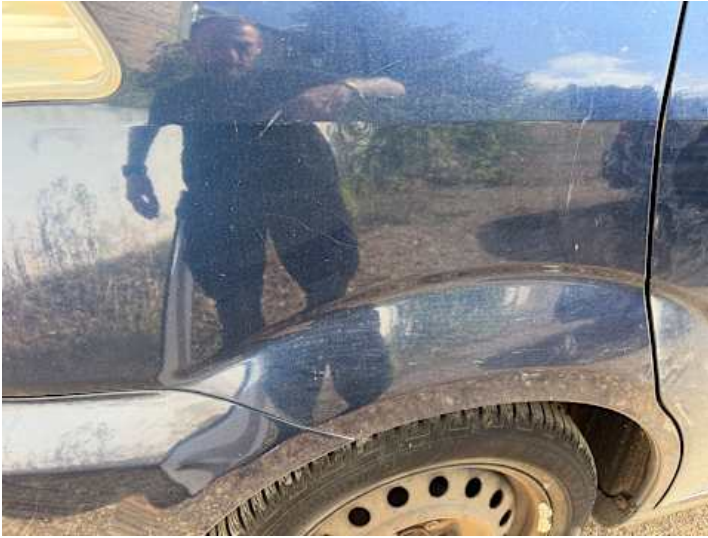
Seitenteil hinten rechts (Lackschaden, Kratzer)

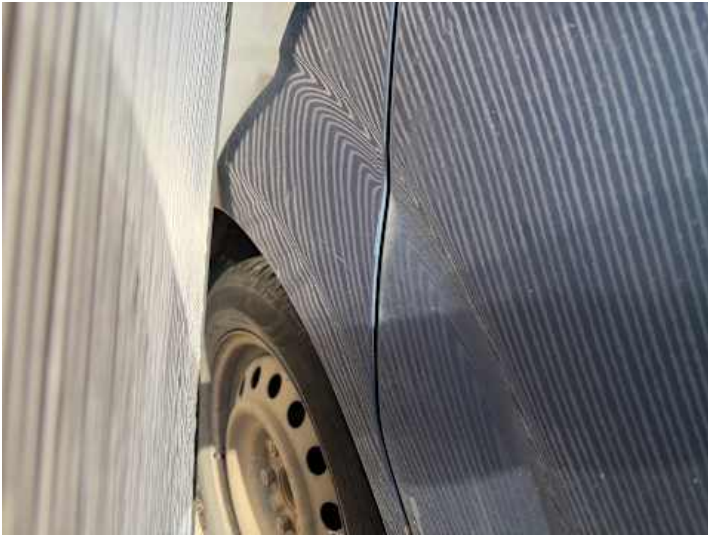
Seitenteil hinten rechts (Delle)

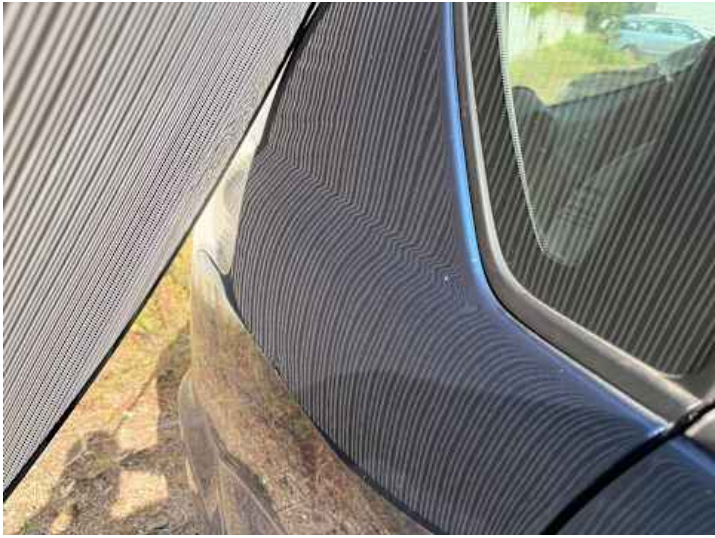
Seitenteil hinten rechts (Delle)

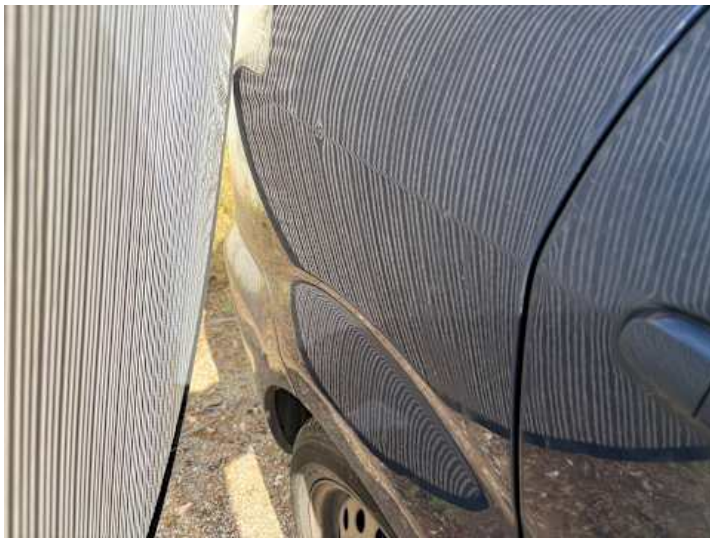
Seitenteil hinten rechts (Delle)

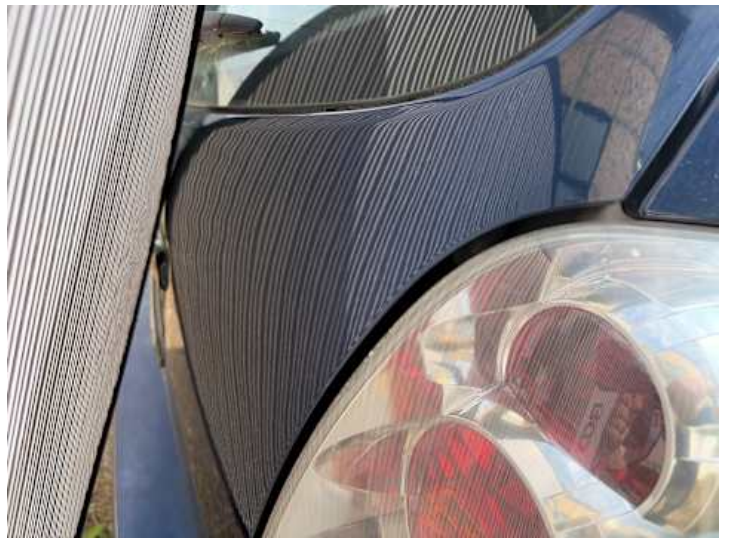
Heckklappe (Delle)

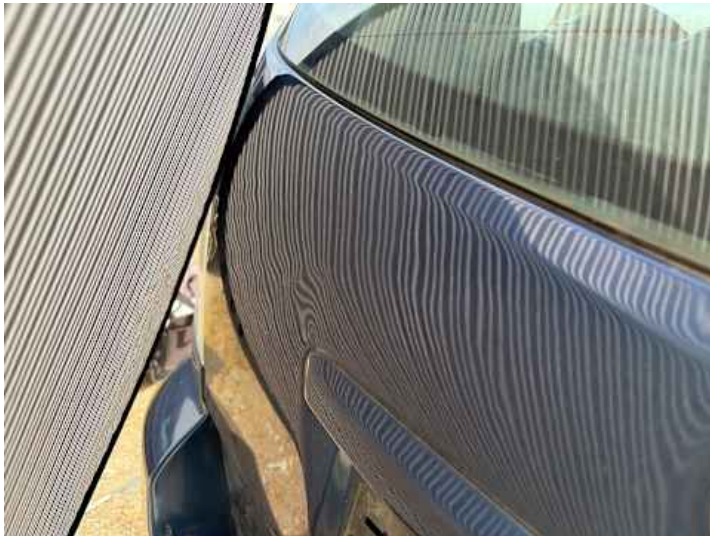
Heckklappe (Delle)

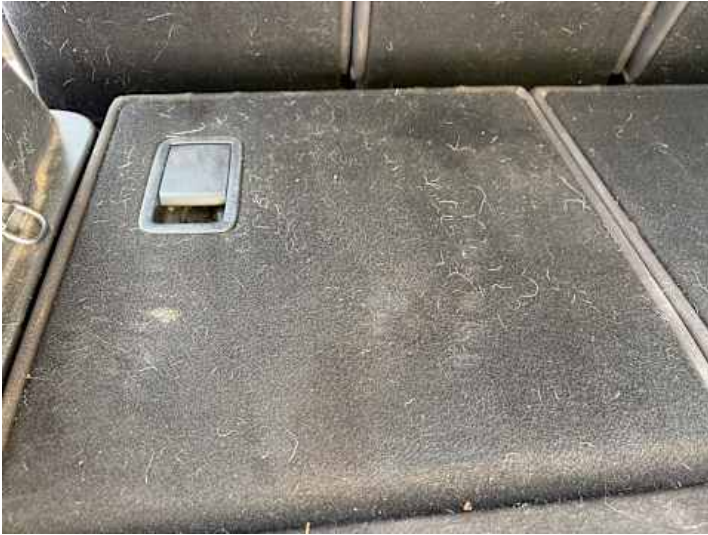
Innenraum (Tierhaare/Tiergeruch)

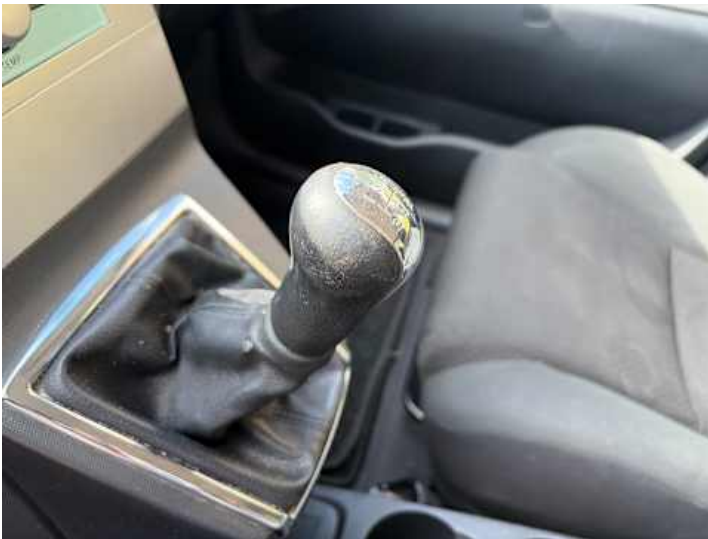
Innenraum (Verschleiß)

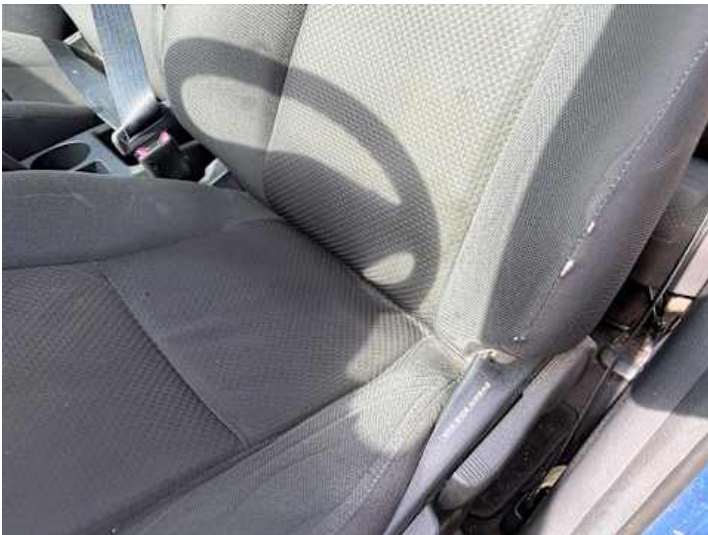
Innenraum (Verschleiß)

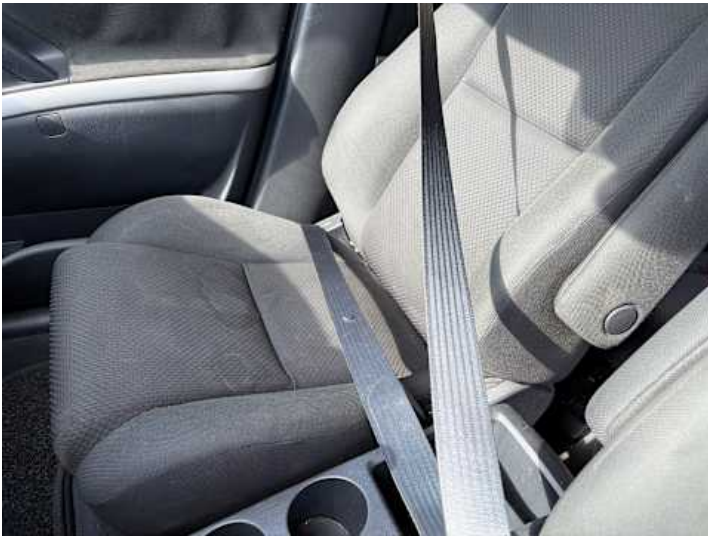
Innenraum (Verschmutzung)

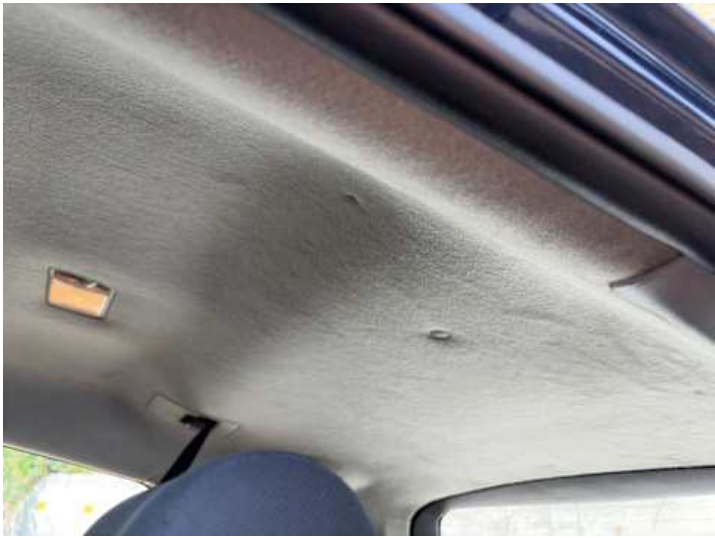
Innenraum (Verschmutzung)

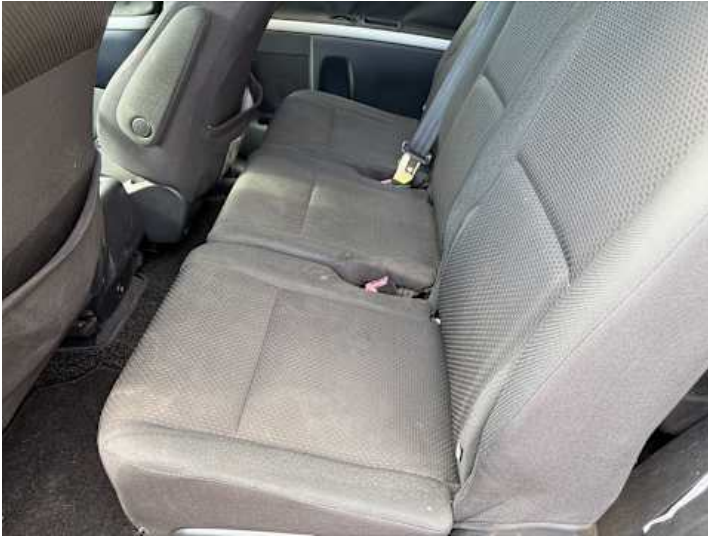
Innenraum (Verschmutzung)

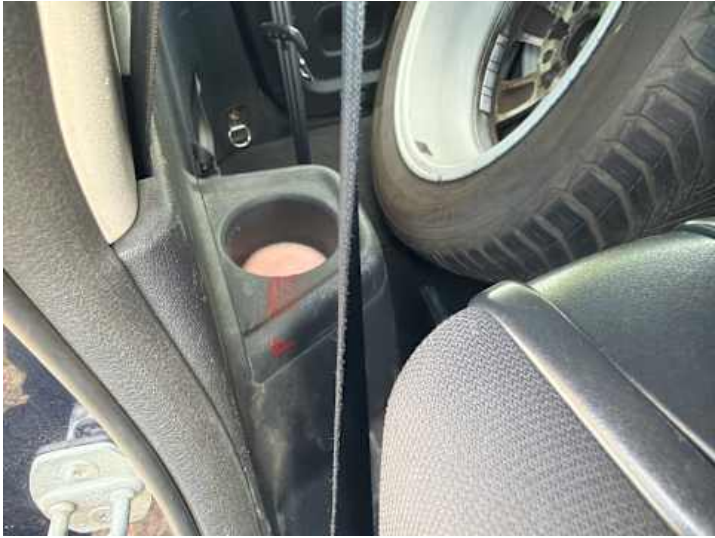
Innenraum (Verschmutzung)

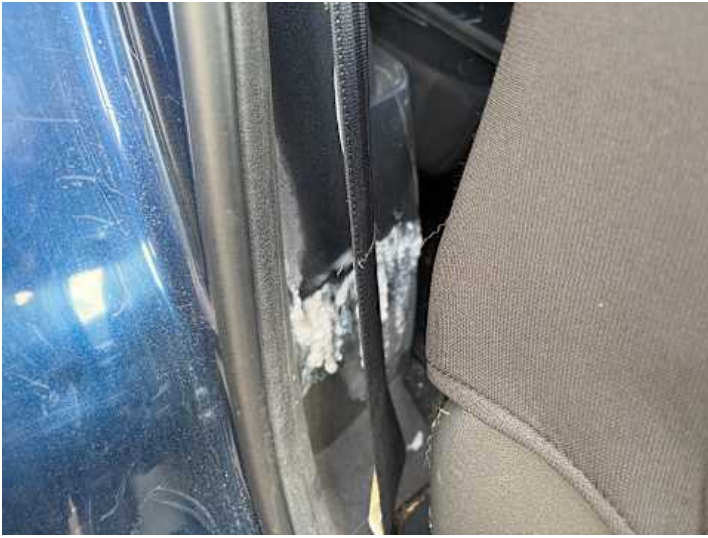
Innenraum (Verschmutzung)

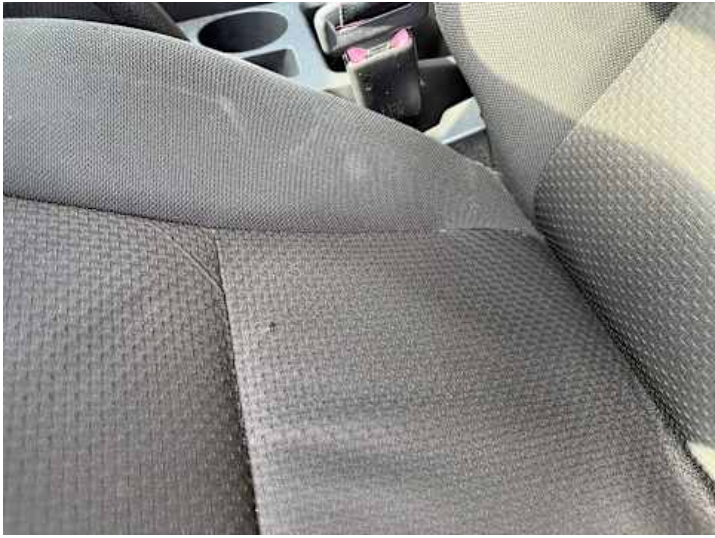
Innenraum (Brandloch)

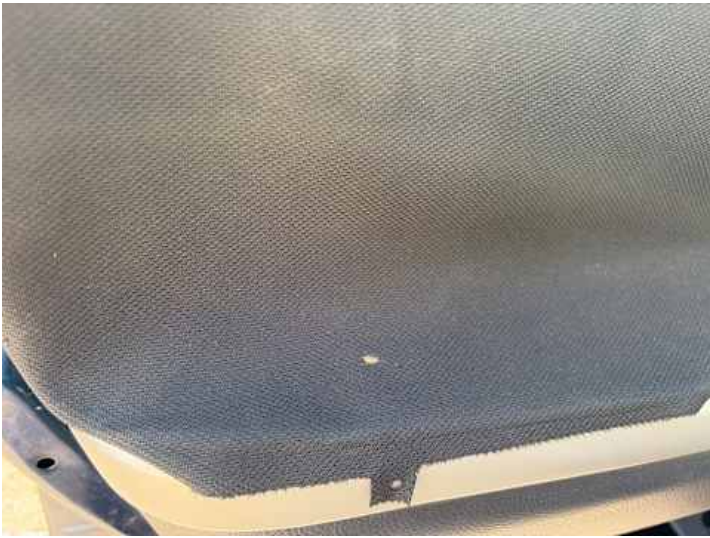
Innenraum (Brandloch)

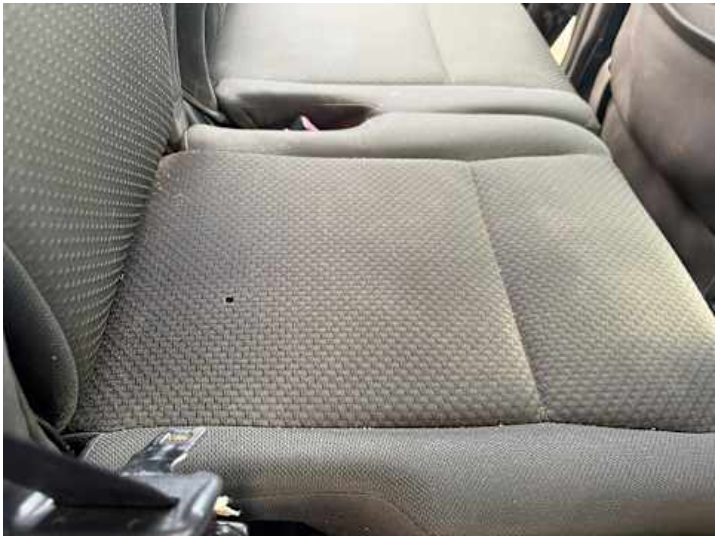
Innenraum (Brandloch)

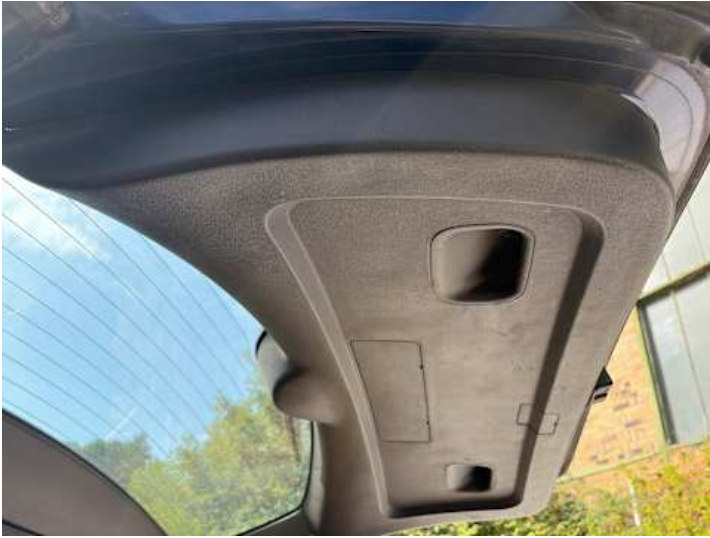
Innenraum (Kratzer)

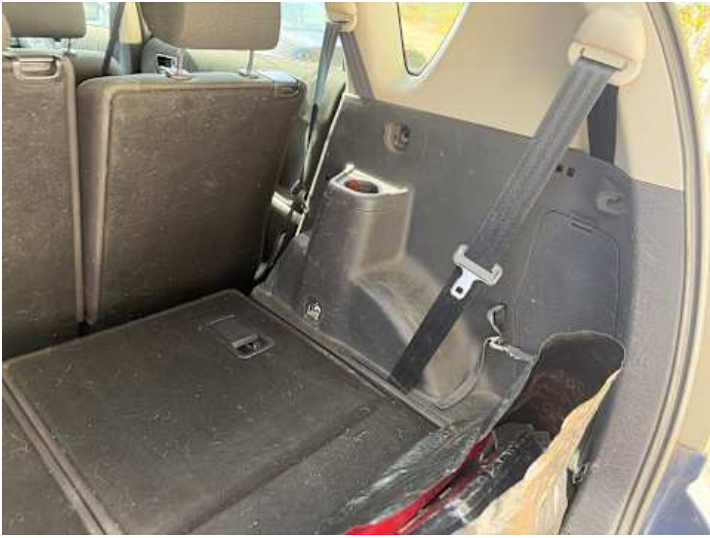
Innenraum (Kratzer)

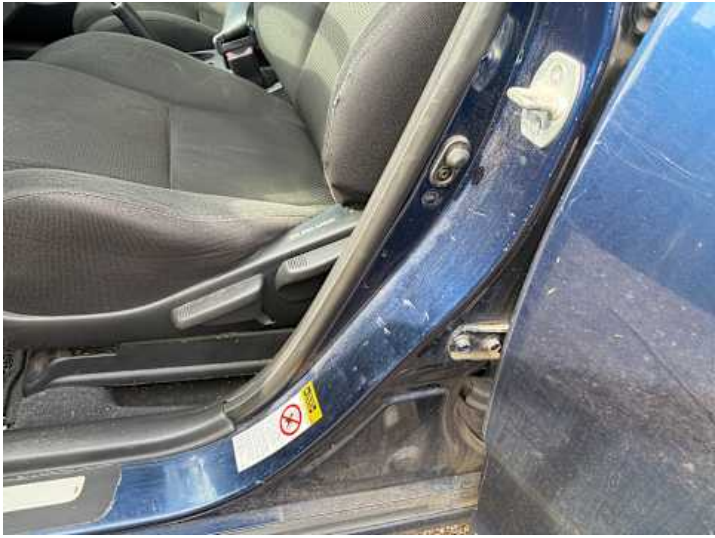
Innenraum (Kratzer)

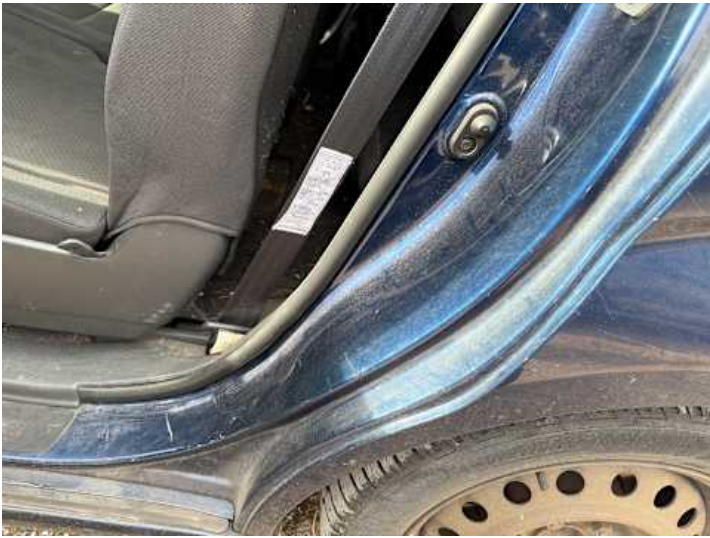
Innenraum (Kratzer)

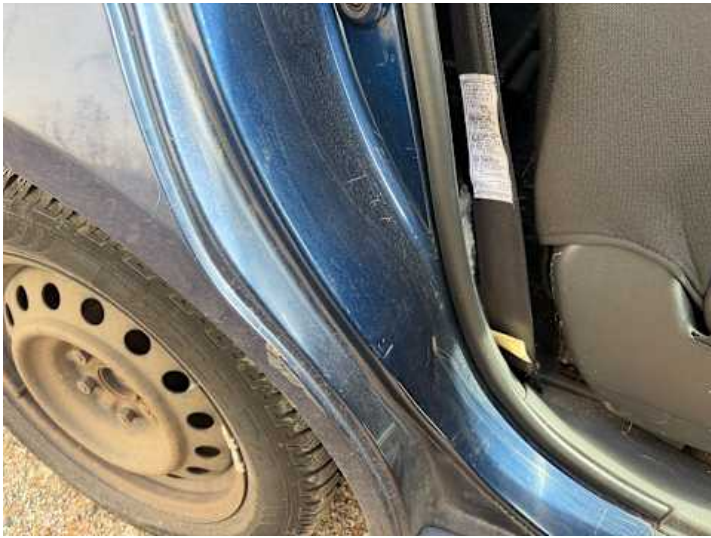
Innenraum (Kratzer)

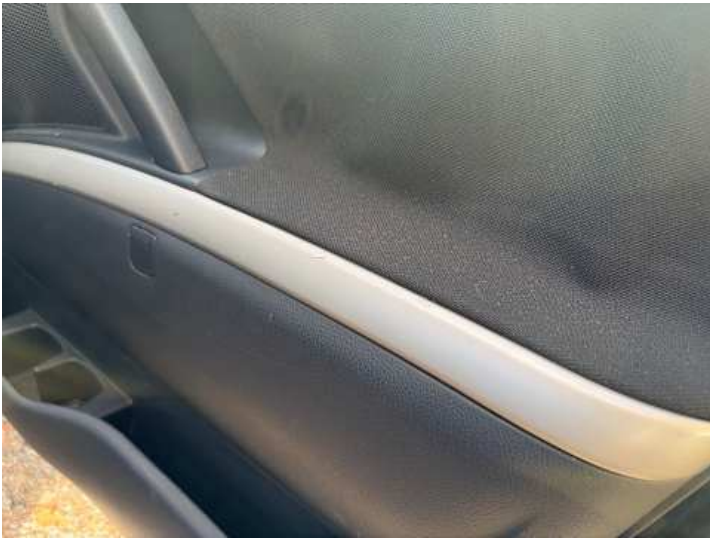
Innenraum (Kratzer)

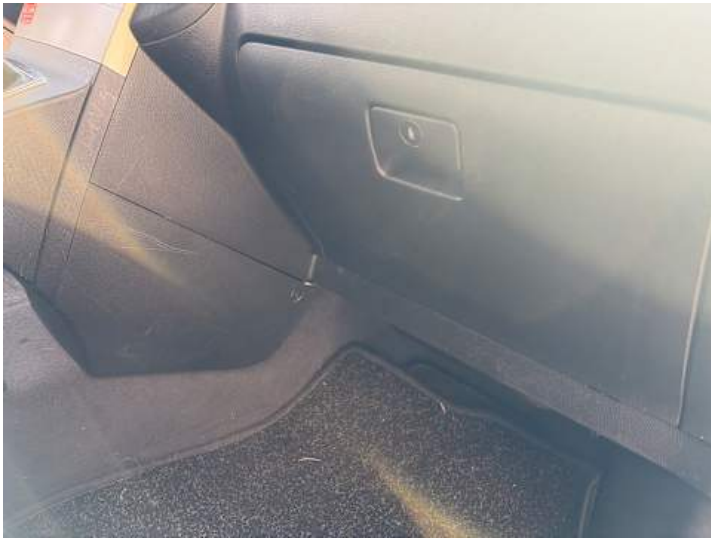
Innenraum (Kratzer)

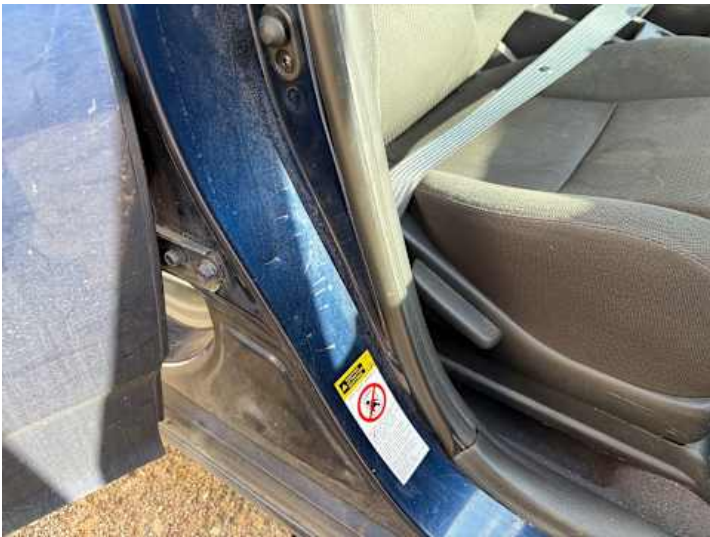
Innenraum (Kratzer)
