## Renault Twingo Expression

EZ 06/2008 | Kleinwagen | Benzin | Schaltgetriebe | 168.186km  
Besteuerung: Differenzbesteuert (§25a UStG)  
Fahrzeugstandort: 40\*\*\*  
Fahrzeug aufgenommen am: 06.08.2026

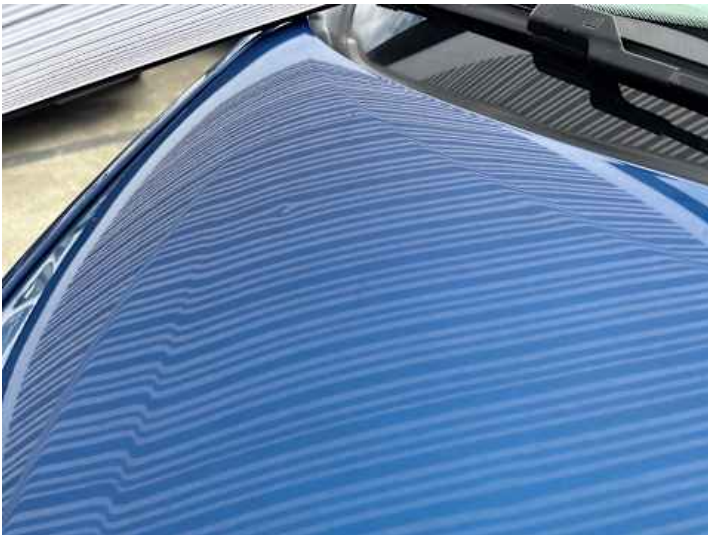
Motorhaube (Delle)

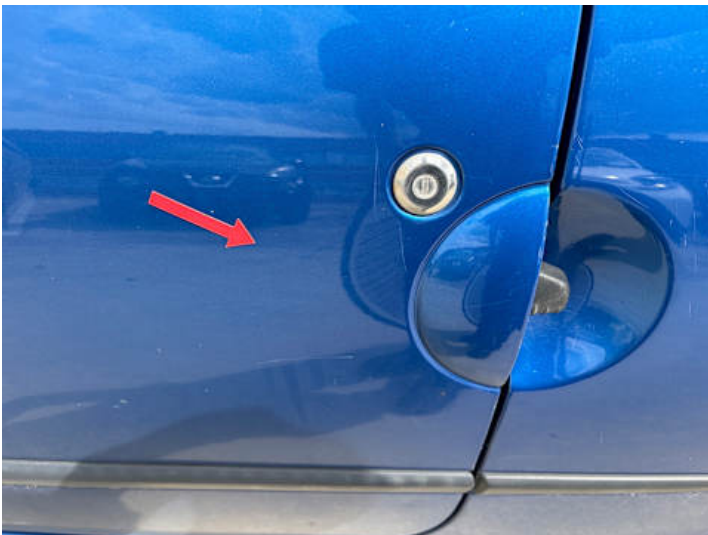
Fahrtür (Kratzer)

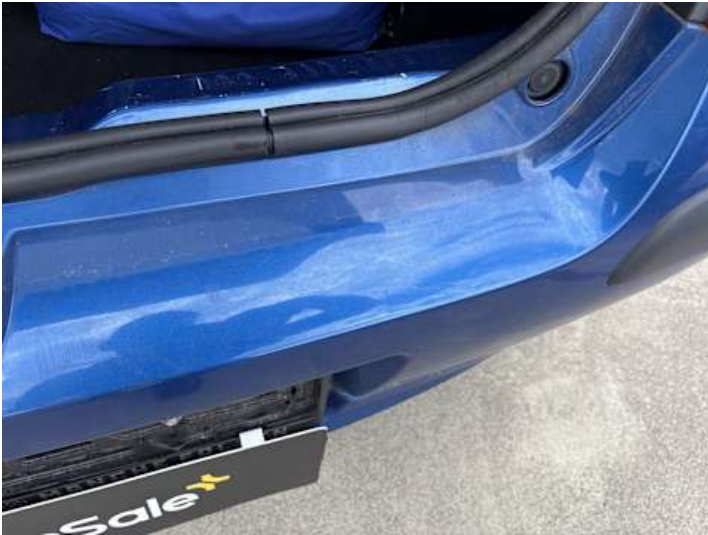
Stoßstange hinten (Kratzer)

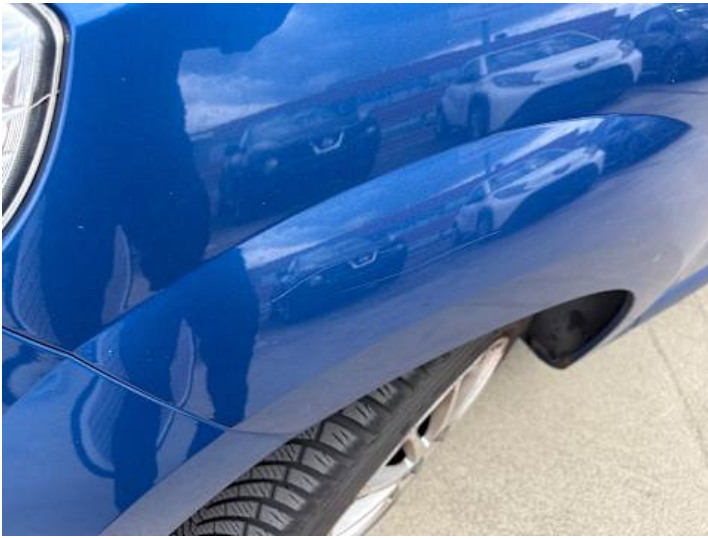
Kotflügel vorne links (Kratzer)

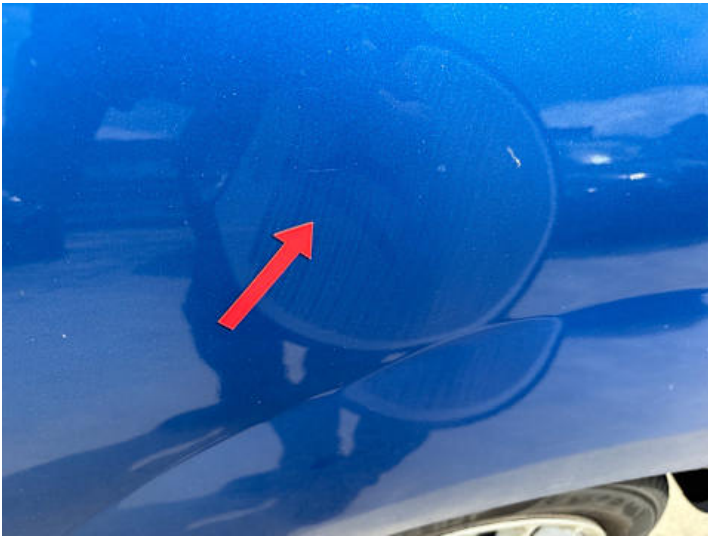
Seitenteil hinten links (Kratzer)

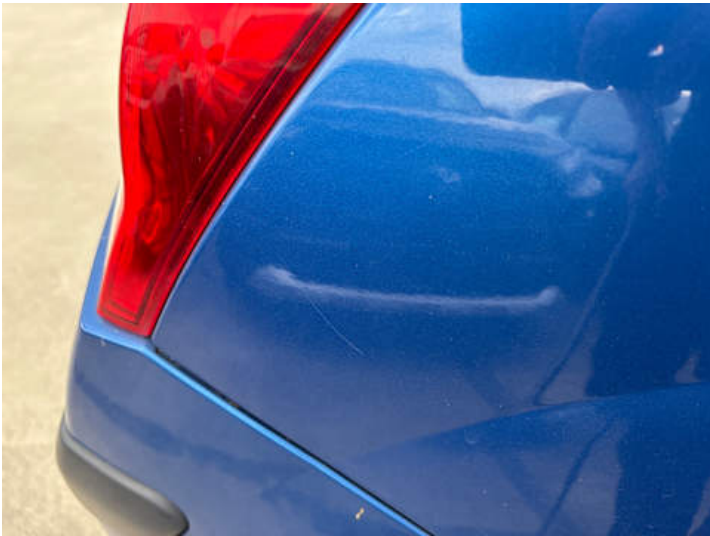
Seitenteil hinten rechts (Kratzer)

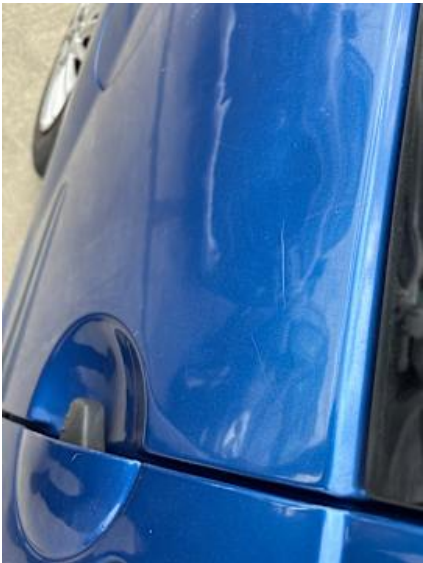
Seitenteil hinten rechts (Kratzer)

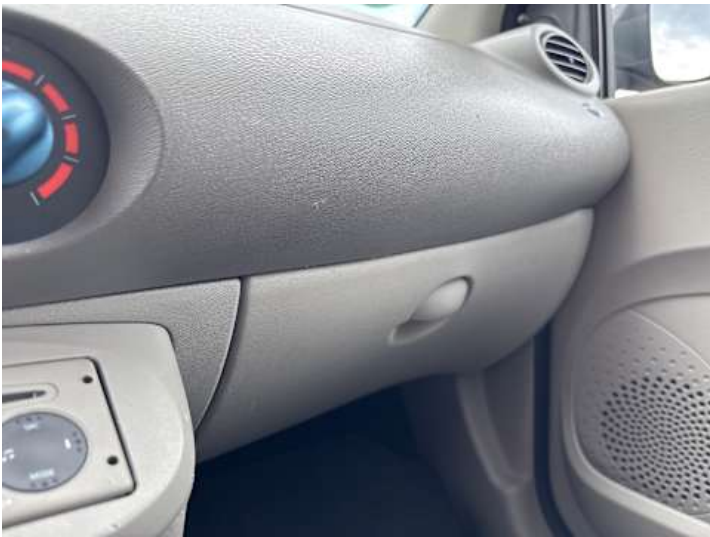
Innenraum (Kratzer)
