## Volkswagen Transporter Multivan FWD Comfortline

EZ 09/2017 | Van | Diesel | Automatikgetriebe | 225.415km  
Besteuerung: Regelbesteuert (Deutschland)  
Fahrzeugstandort: 08\*\*\*  
Fahrzeug aufgenommen am: 26.08.2026

# Hinweise zum Zustandsbericht

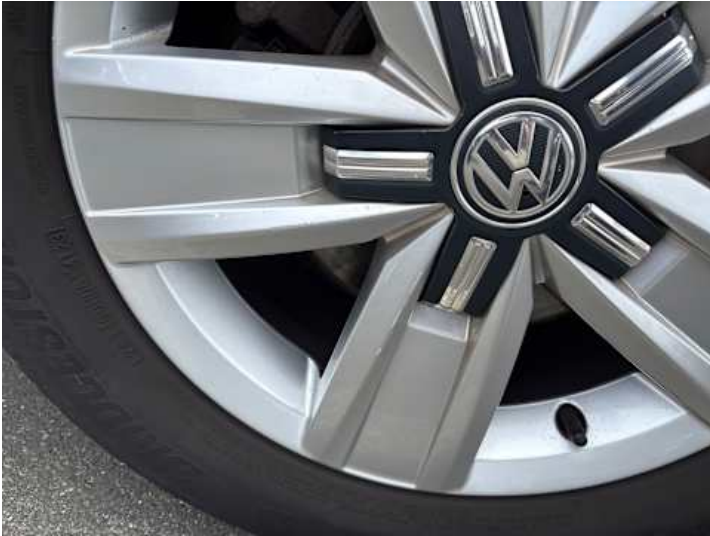
Rad (Kratzer)

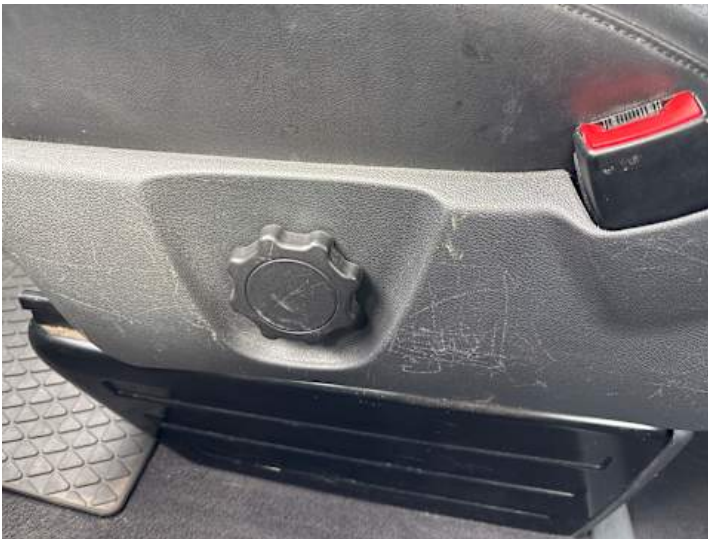
Innenraum (Kratzer)
