## Toyota Auris Life+

EZ 03/2014 | Limousine | Benzin | Automatikgetriebe | 80.269km  
Besteuerung: Differenzbesteuert (§25a UStG)  
Fahrzeugstandort: 45\*\*\*  
Fahrzeug aufgenommen am: 29.07.2026

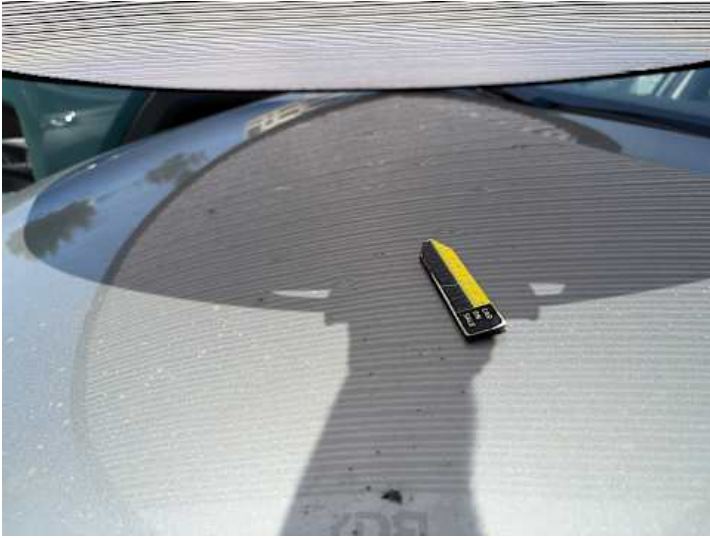
Motorhaube (Delle)

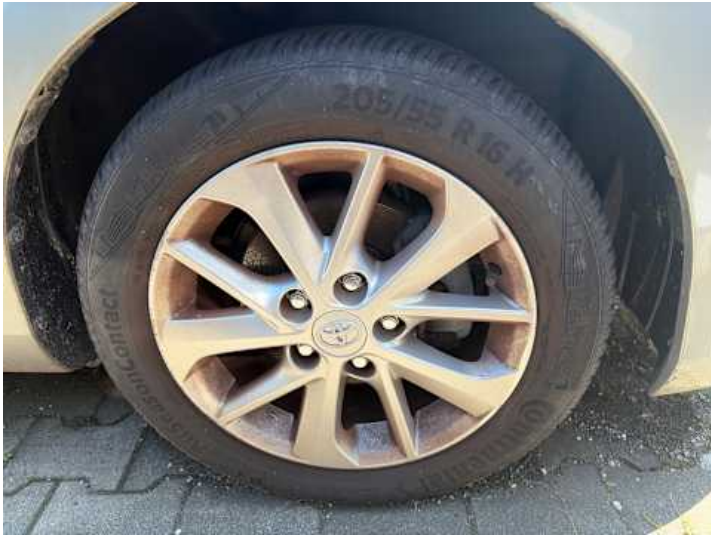
Rad (Kerben, Kratzer)

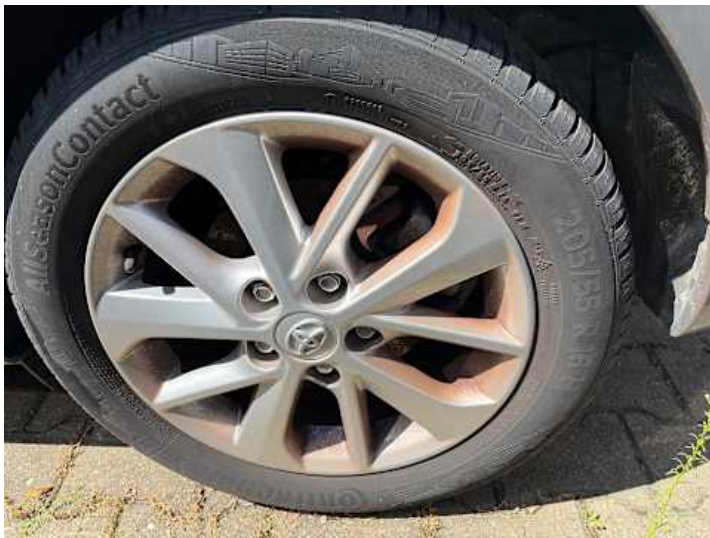
Rad (Kerben, Kratzer)

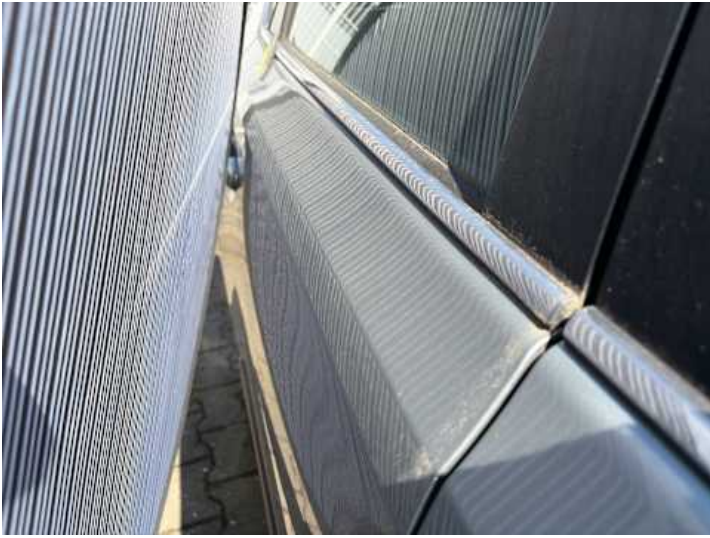
Türe hinten rechts (Delle)

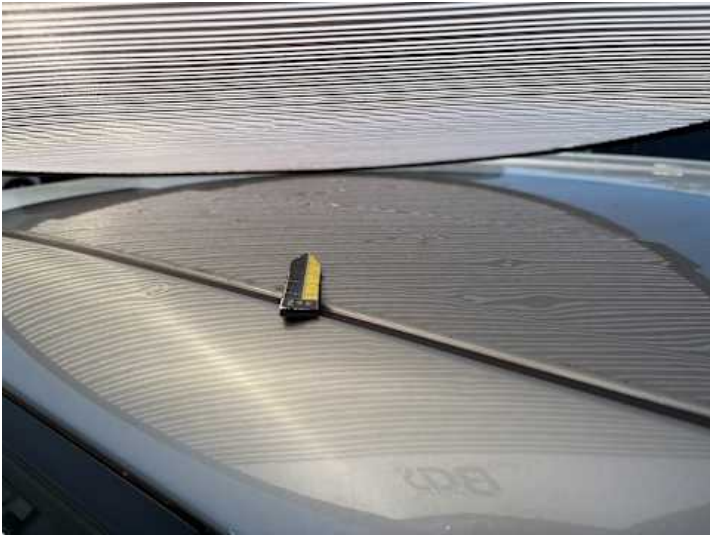
Dach (Delle)

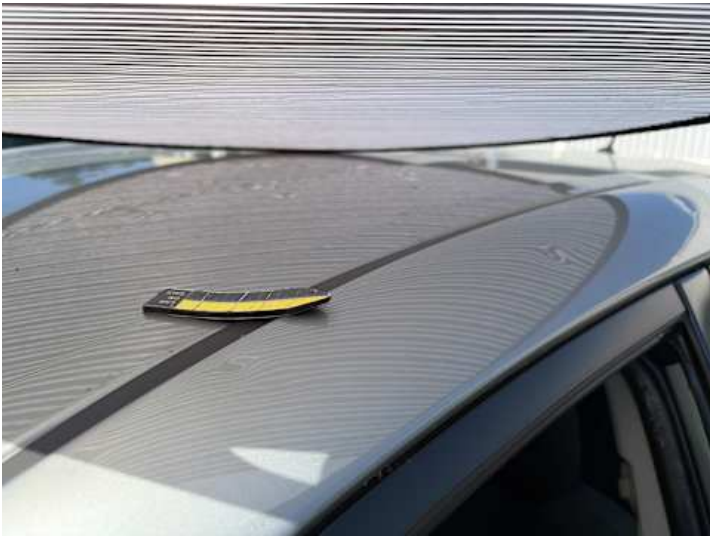
Dach (Delle)

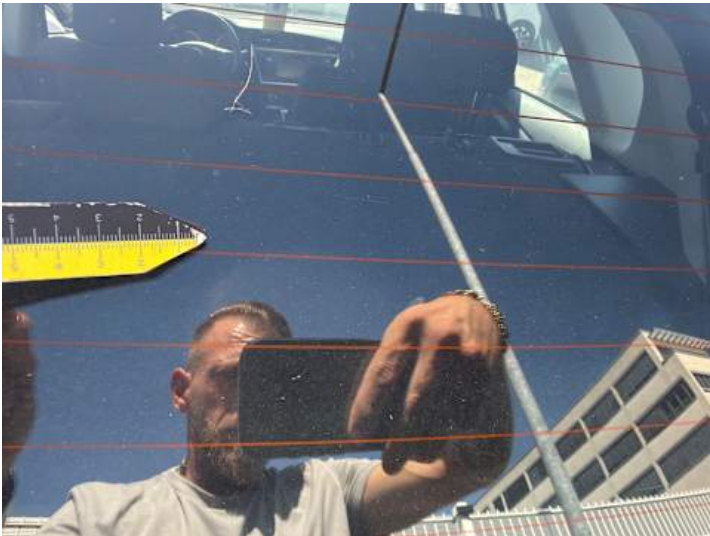
Rückscheibe (Kratzer)

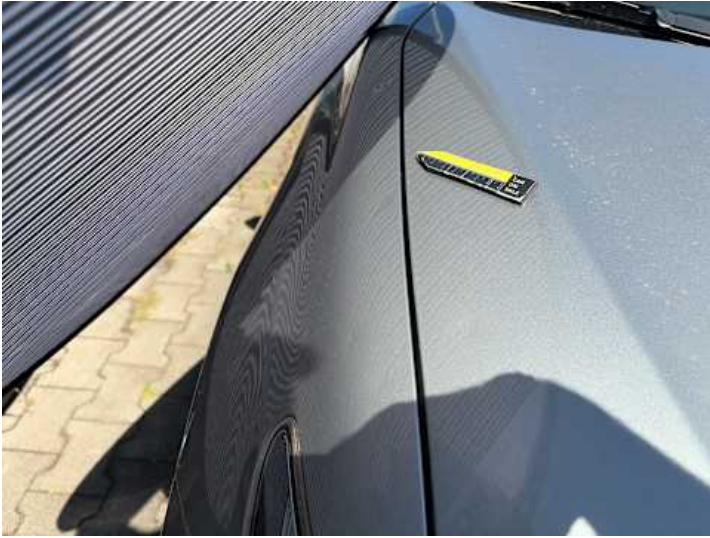
Kotflügel vorne rechts (Delle)

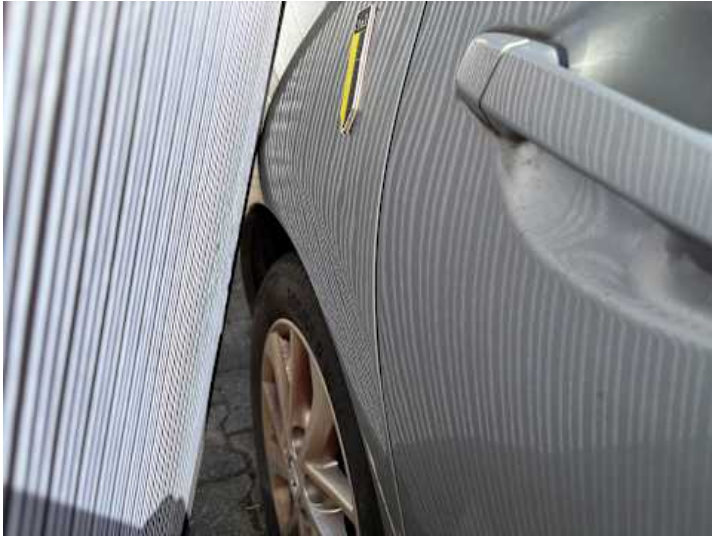
Seitenteil hinten rechts (Delle)

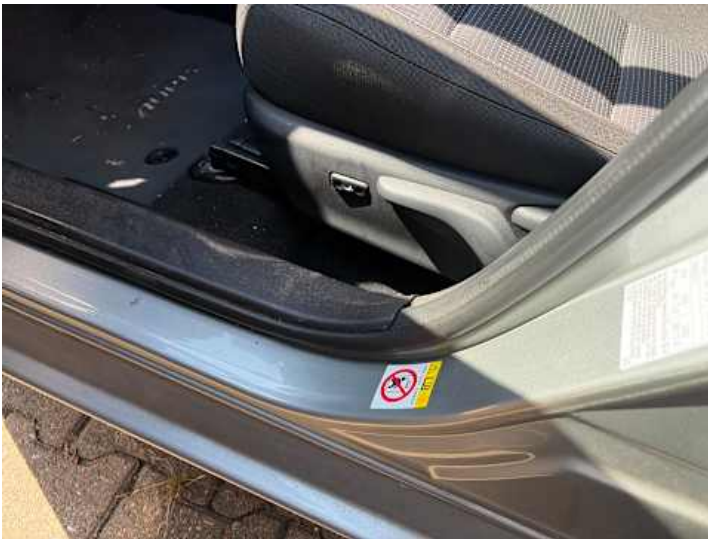
Innenraum (Kratzer)

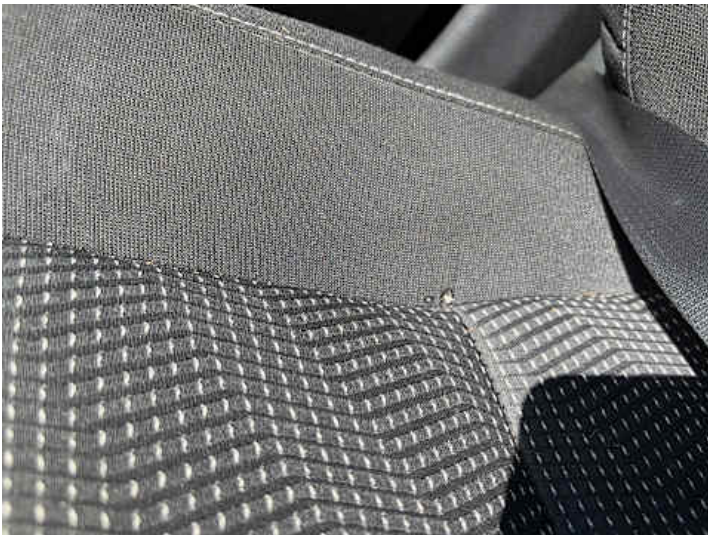
Innenraum (Brandloch)

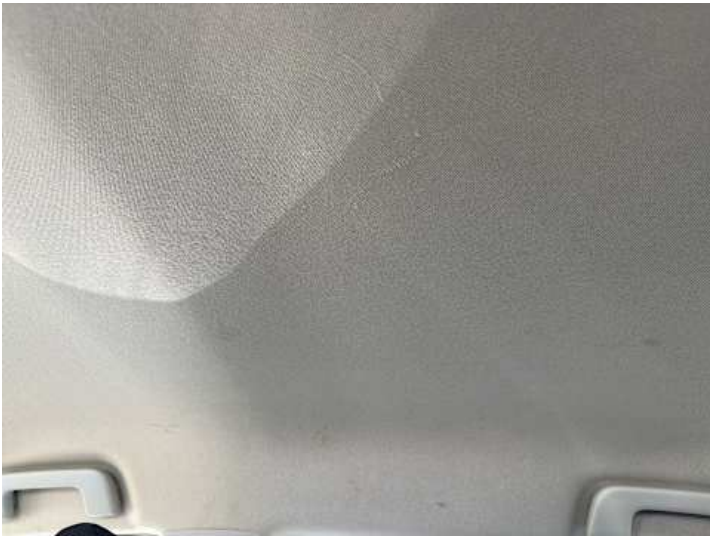
Innenraum (Verschmutzung)
