## Seat Ibiza FR

EZ 10/2016 | Kleinwagen | Benzin | Schaltgetriebe | 198.768km

Fahrzeug aufgenommen am: 30.07.2026

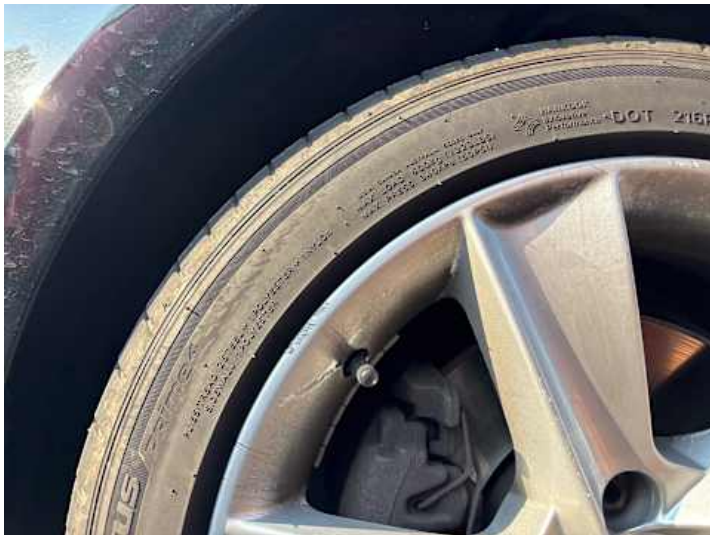
Rad (Kerben, Kratzer)
