## Mitsubishi Lancer Inform

EZ 02/2010 | Limousine | Benzin | Automatikgetriebe | 192.723km

Fahrzeug aufgenommen am: 30.07.2026

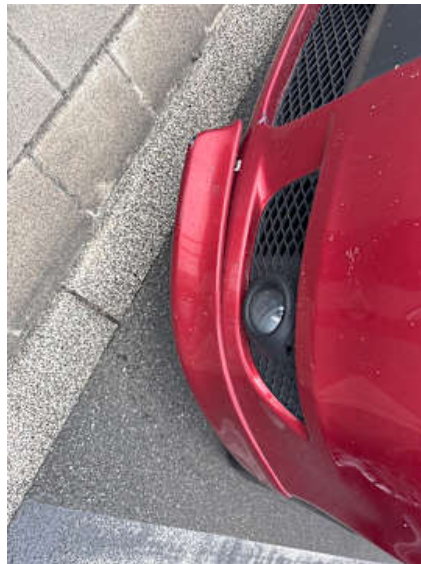
Stoßstange vorne (Spaltmaße ungenau)

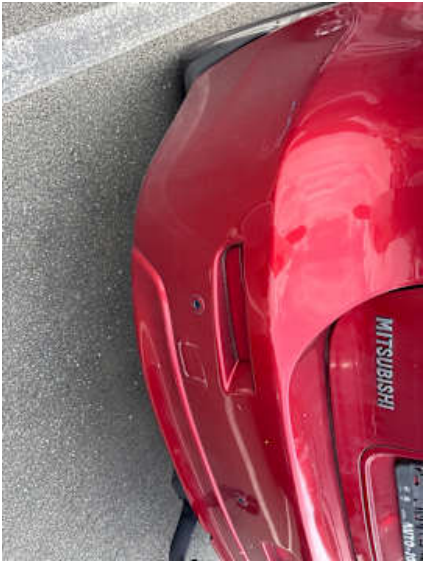
Stoßstange hinten (Kratzer)
