## Volkswagen Golf Pacific

EZ 07/2005 | Kombi | Benzin | Automatikgetriebe | 201.228km  
Besteuerung: Differenzbesteuert (§25a UStG)  
Fahrzeugstandort: 21\*\*\*  
Fahrzeug aufgenommen am: 24.08.2026

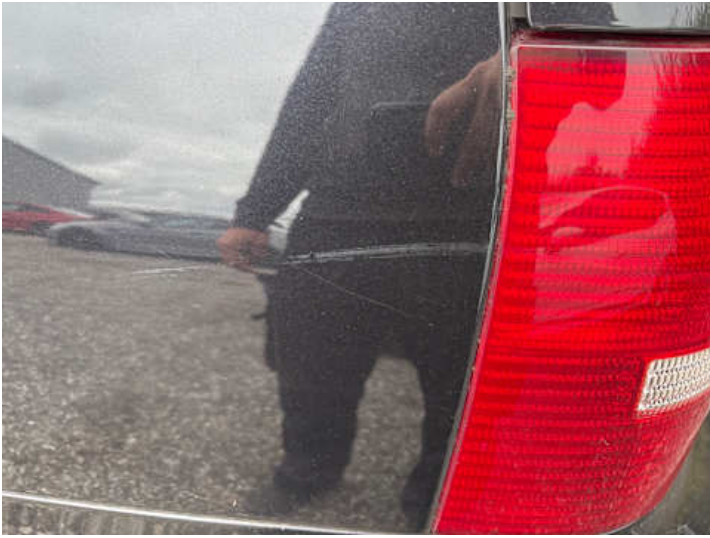
Seitenteil hinten links (Kratzer, Delle)
