## Mitsubishi Eclipse Cross Top 4WD

EZ 05/2018 | Geländewagen | Benzin | Automatikgetriebe | 81.026km  
Besteuerung: Differenzbesteuert (§25a UStG)  
Fahrzeugstandort: 71\*\*\*  
Fahrzeug aufgenommen am: 03.08.2026

# Hinweise zum Zustandsbericht

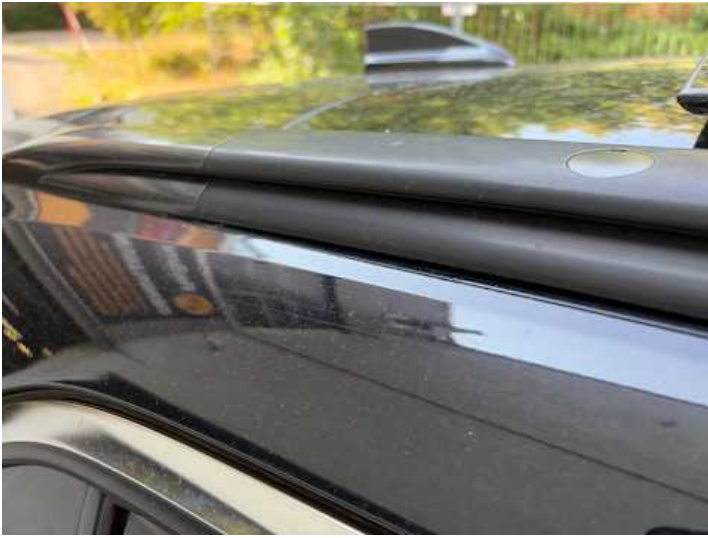
Dach (Kratzer)
