Volkswagen Crafter Kasten 35 EcoProfi Hochdach  
FWD mittellang

EZ 03/2022 | Kastenwagen | Diesel | Schaltgetriebe | 43.125km

Fahrzeug aufgenommen am: 03.08.2026

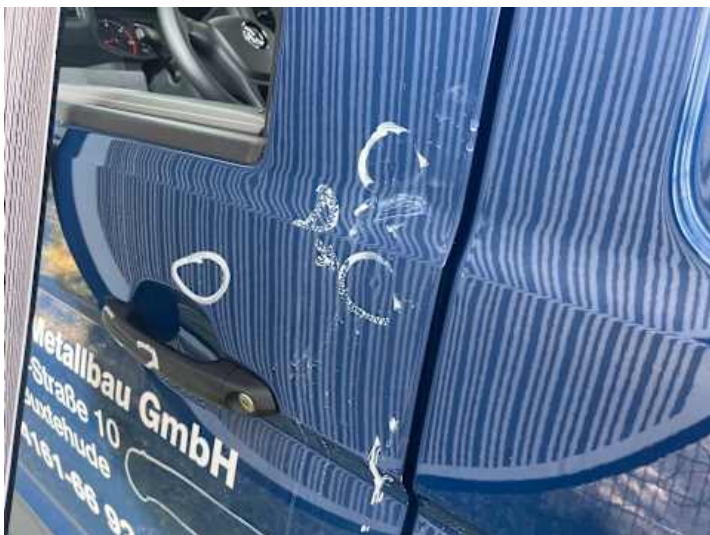
Fahrtür (Delle)

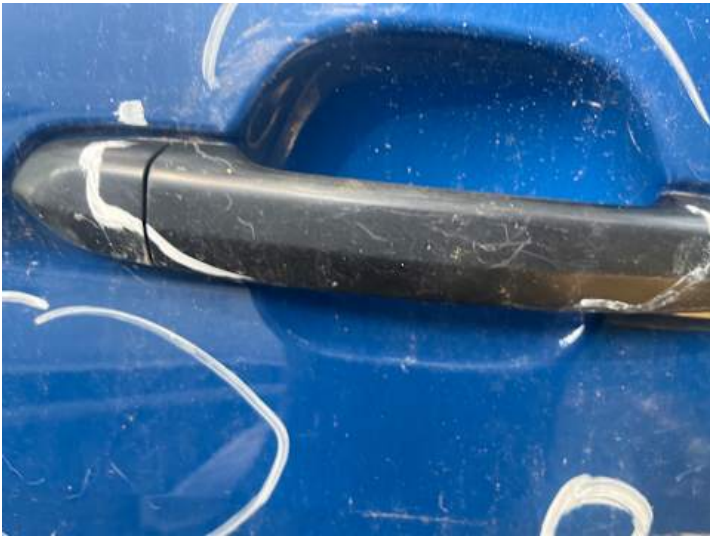
Türe hinten rechts (Kratzer)

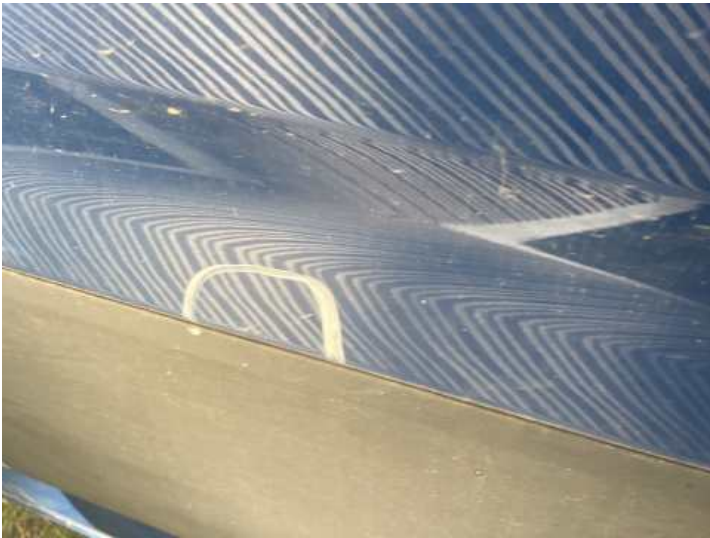
Türe hinten rechts (Delle)

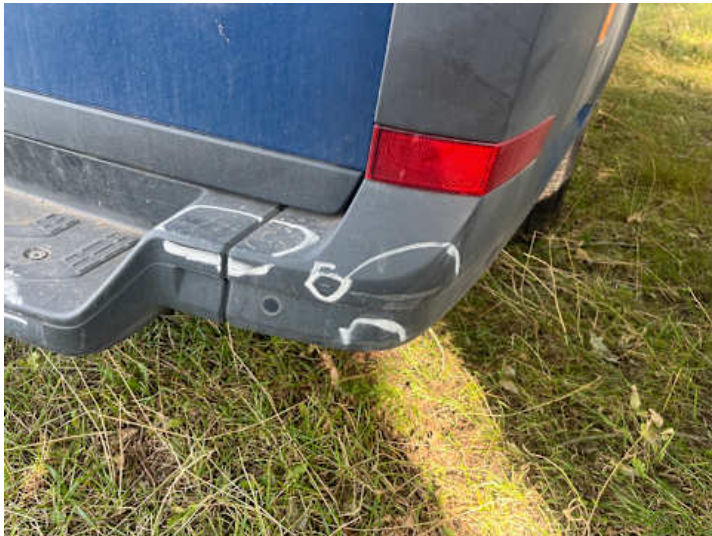
Stoßstange hinten (Kratzer)
