## Opel Astra Edition

EZ 05/2007 | Kombi | Benzin | Schaltgetriebe | 241.807km  
Besteuerung: Differenzbesteuert (§25a UStG)  
Fahrzeugstandort: 72\*\*\*  
Fahrzeug aufgenommen am: 24.07.2026

# Hinweise zum Zustandsbericht

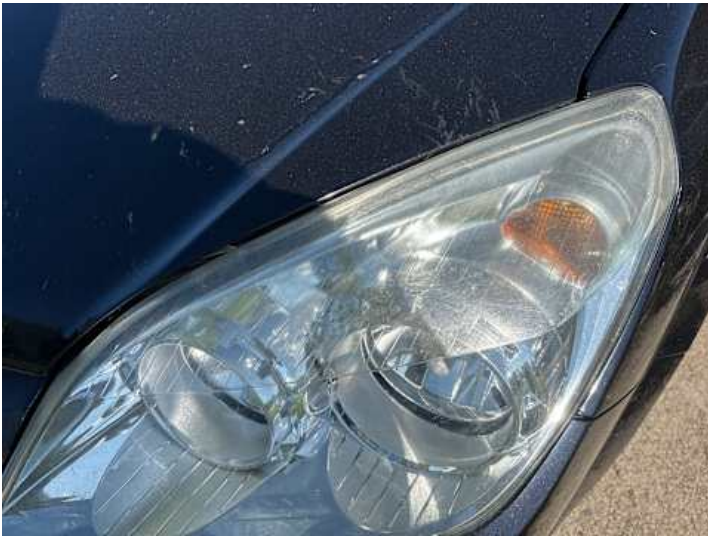
Scheinwerfer (links) (Blind)

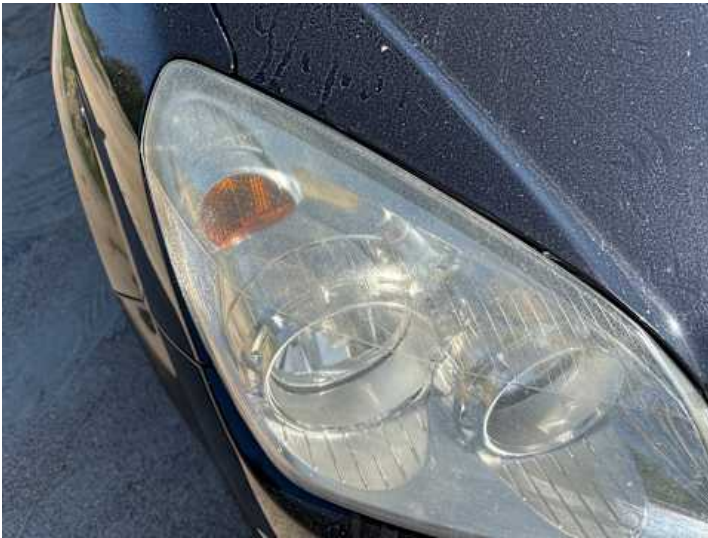
Scheinwerfer (rechts) (Blind)

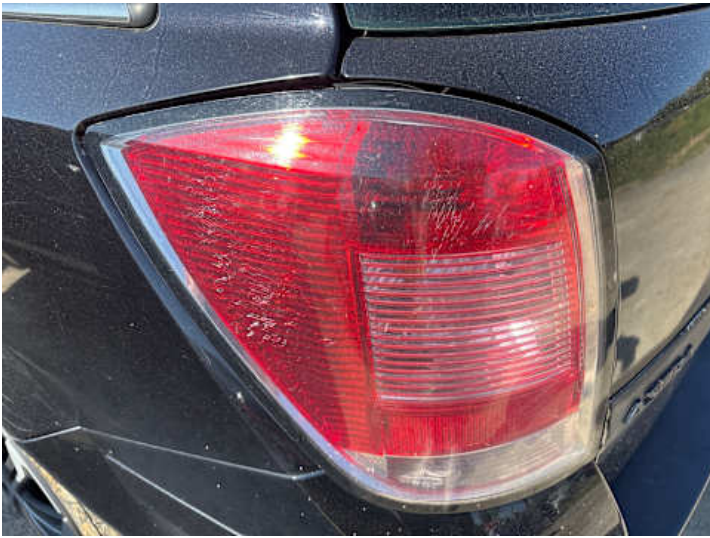
Rücklicht (links) (Kratzer)
