## BMW sDrive 18 i Advantage

EZ 08/2018 | Geländewagen | Benzin | Automatikgetriebe | 192.831km  
Besteuerung: Regelbesteuert (Deutschland)  
Fahrzeugstandort: 65\*\*\*  
Fahrzeug aufgenommen am: 13.05.2026

# Hinweise zum Zustandsbericht

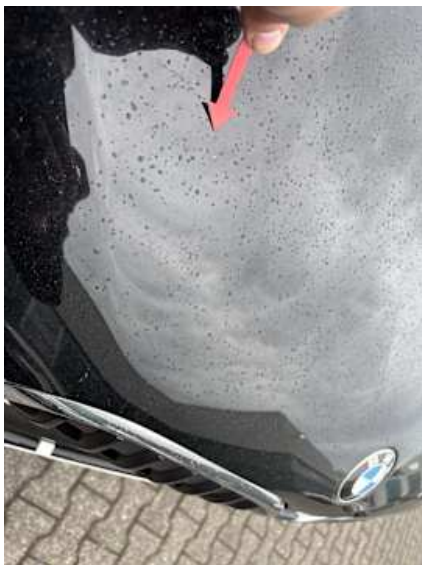
Motorhaube (Steinschlag)

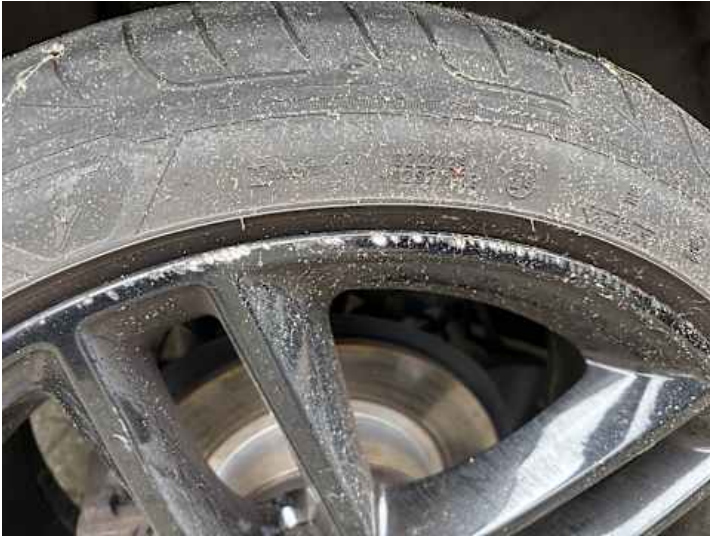
Rad (Kerben, Kratzer)

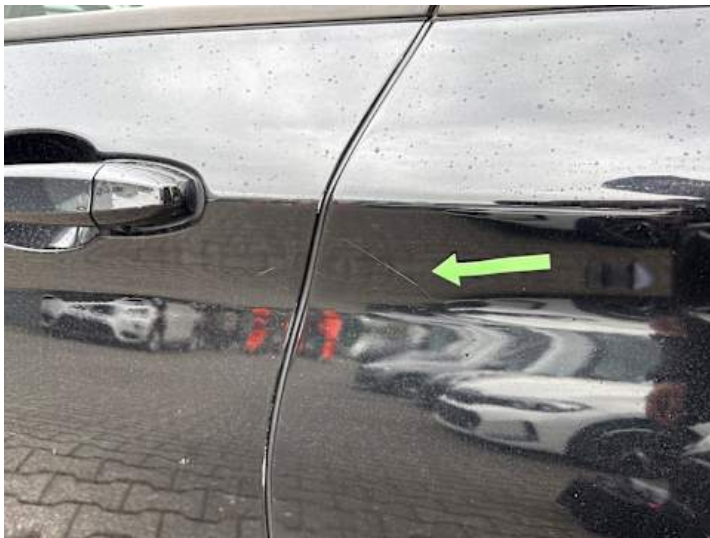
Türe hinten links (Kratzer)

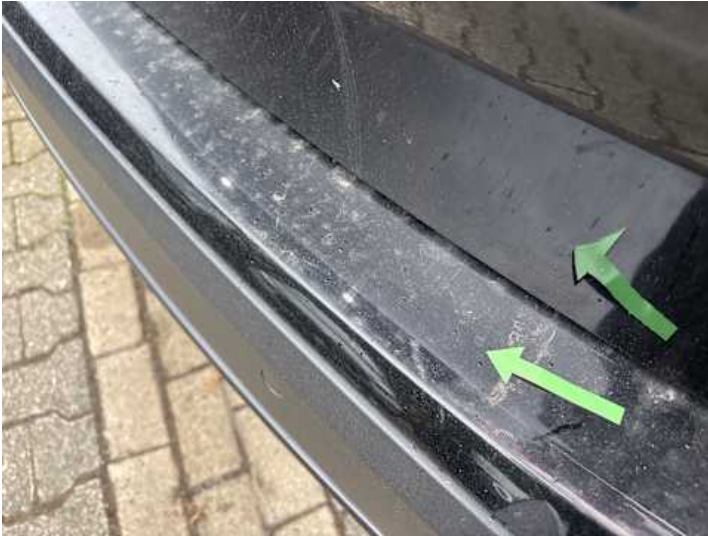
Stoßstange hinten (Kratzer)

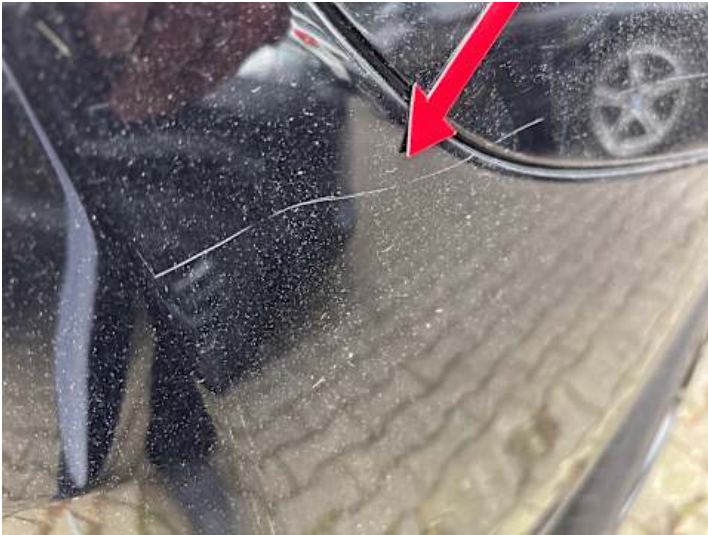
Stoßstange hinten (Kratzer)

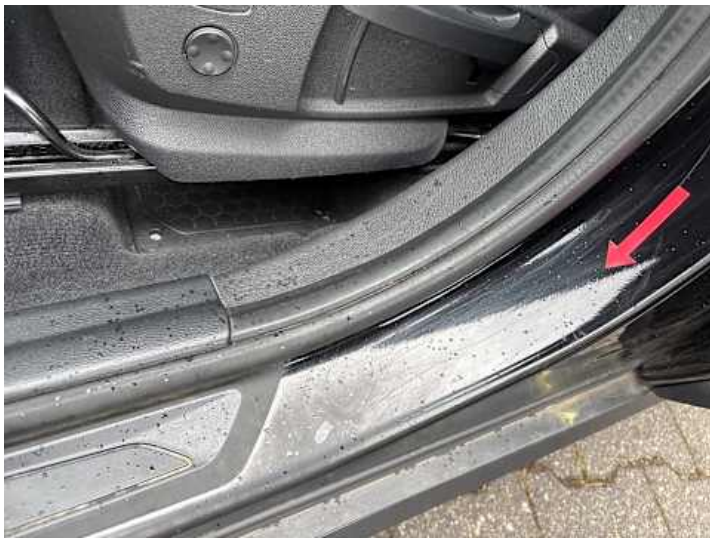
Schweller links (Ausgeblichen/Matt, Kratzer)

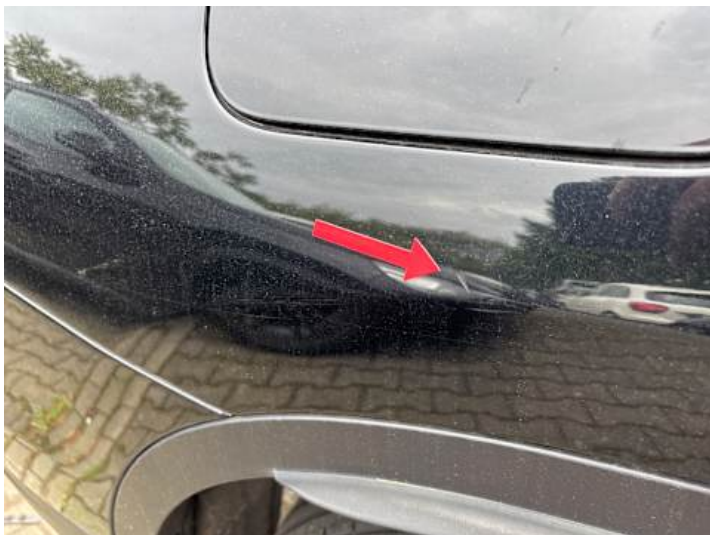
Seitenteil hinten rechts (Kratzer)
