## Citroën Berlingo Feel XL

EZ 04/2019 | Van | Diesel | Automatikgetriebe | 132.269km

Fahrzeug aufgenommen am: 09.07.2026

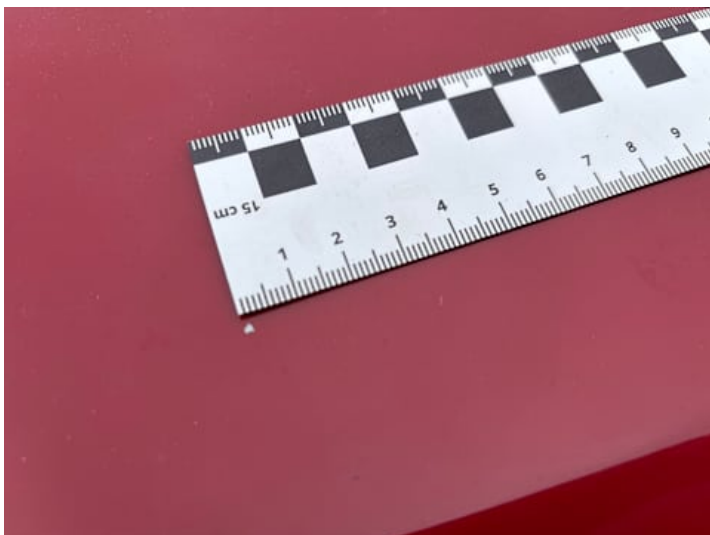
Motorhaube (Steinschlag)

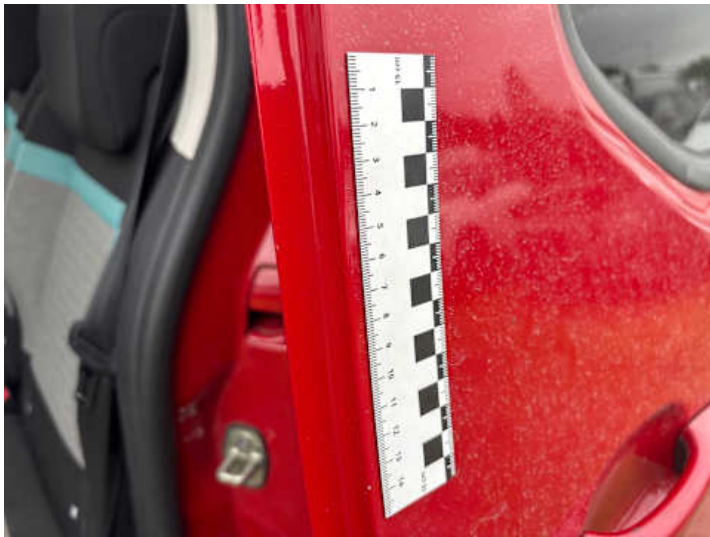
Türe hinten links (Kratzer)

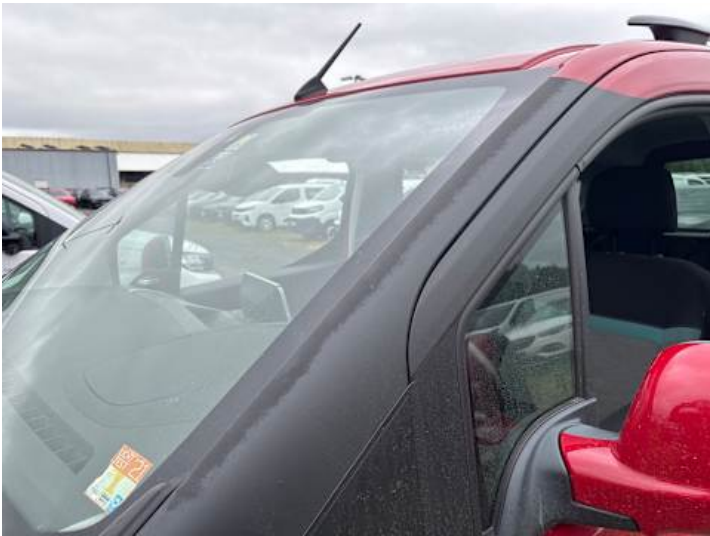
Dach (Ausgeblichen/Matt)

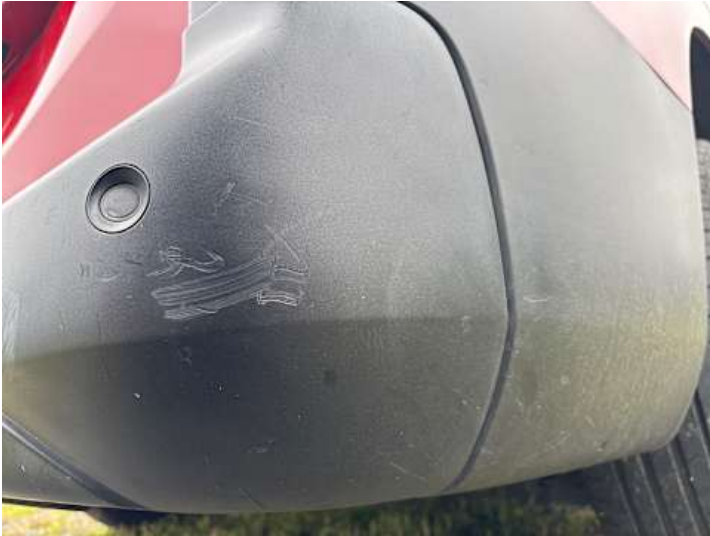
Stoßstange hinten (Kratzer)

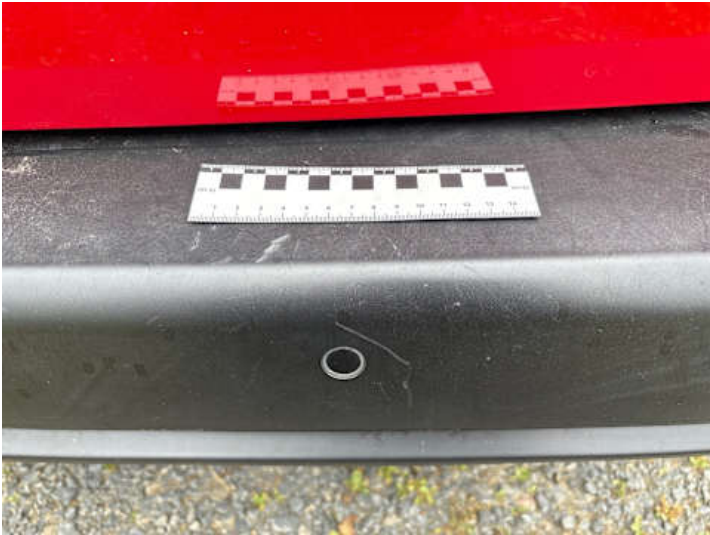
Stoßstange hinten (Kratzer)

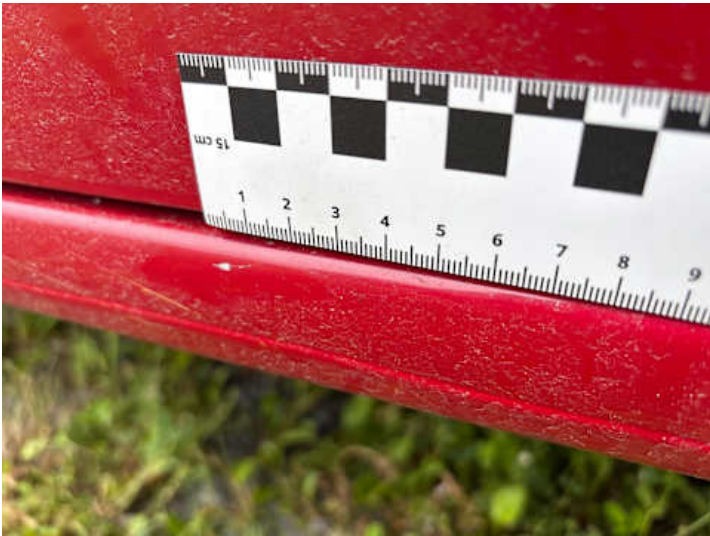
Schweller rechts (Kratzer)

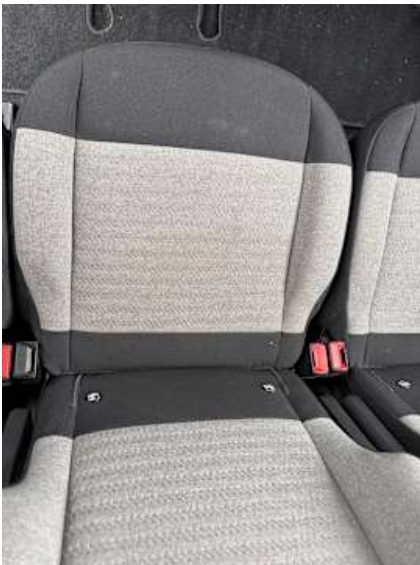
Innenraum (Verschmutzung)

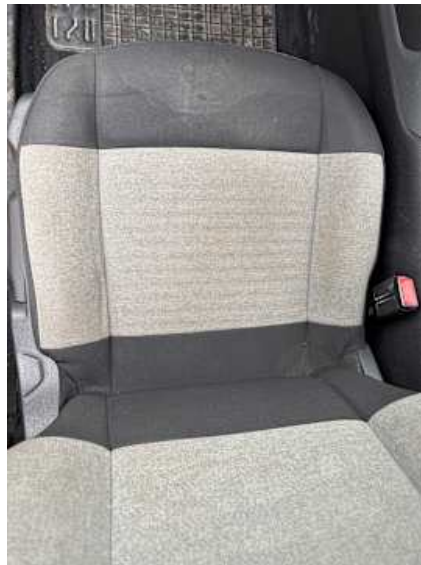
Innenraum (Verschmutzung)

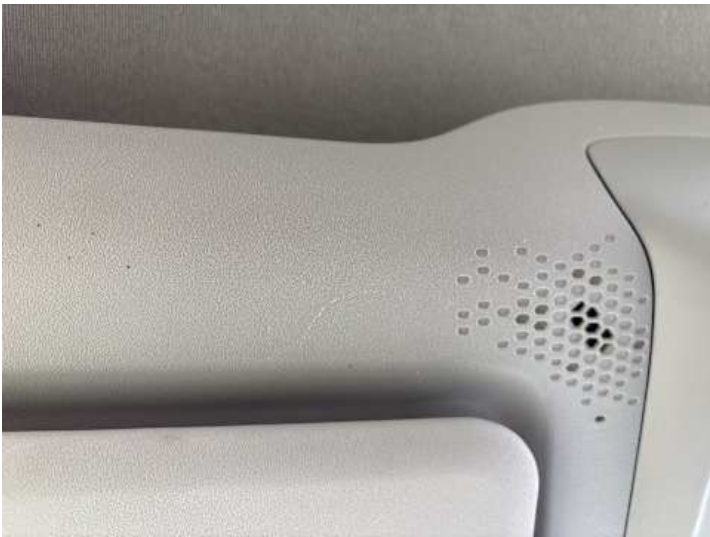
Innenraum (Kratzer)
