## Mercedes-Benz 310/311/313/314/316 CDI

EZ 07/2017 | Kastenwagen | Diesel | Schaltgetriebe | 397.084km

Fahrzeug aufgenommen am: 05.08.2026

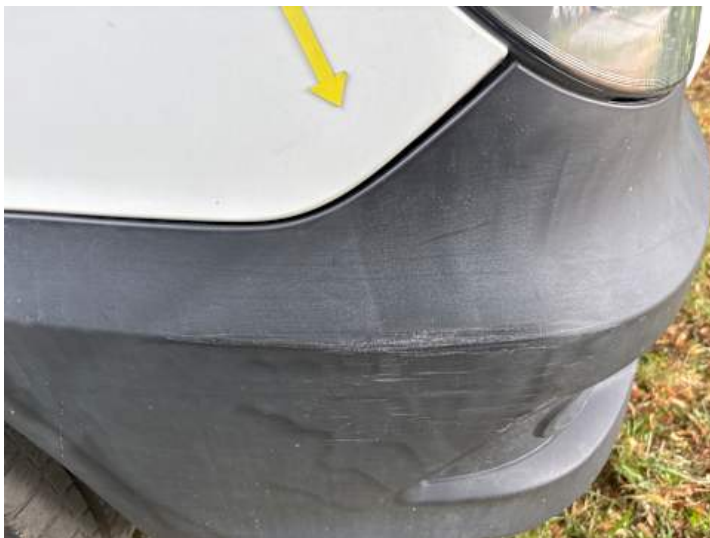
Stoßstange vorne (Kratzer, Spaltmaße ungenau)

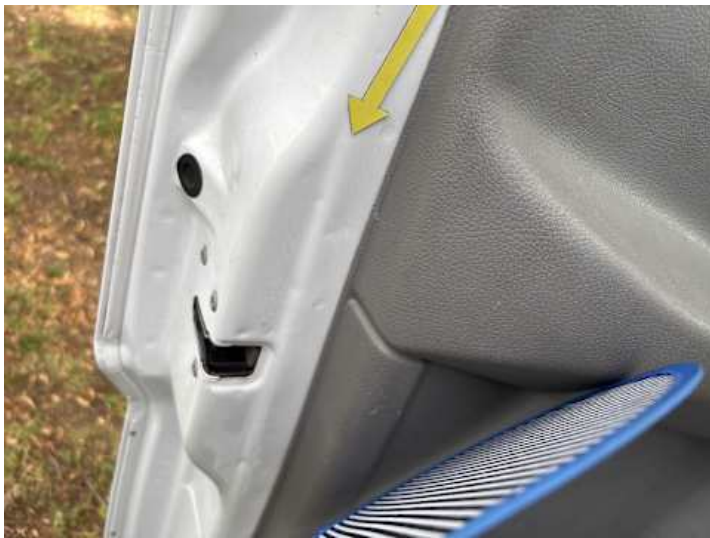
Fahrtür (Delle)

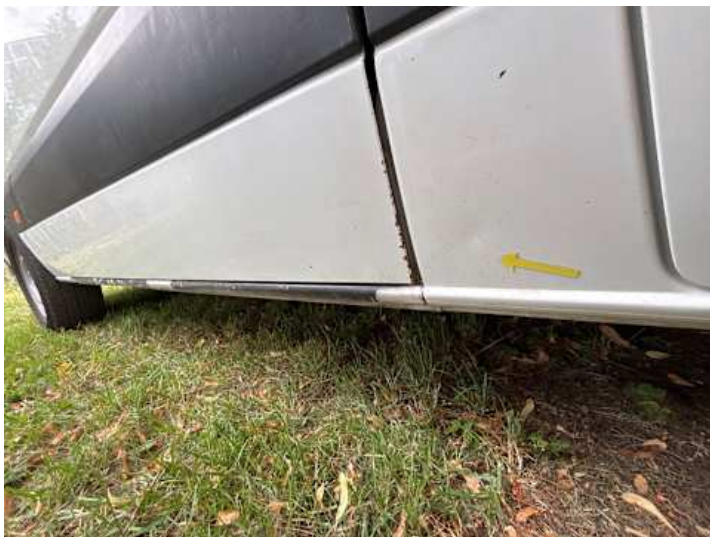
Beifahrtür (Delle)

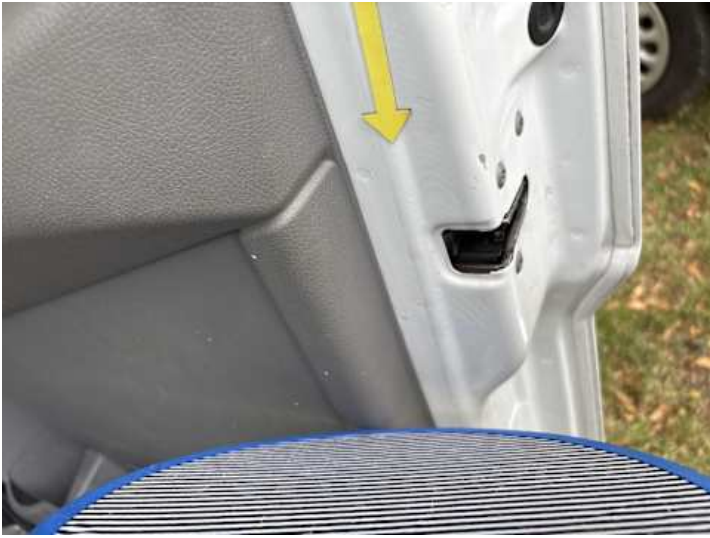
Beifahrertür (Delle)

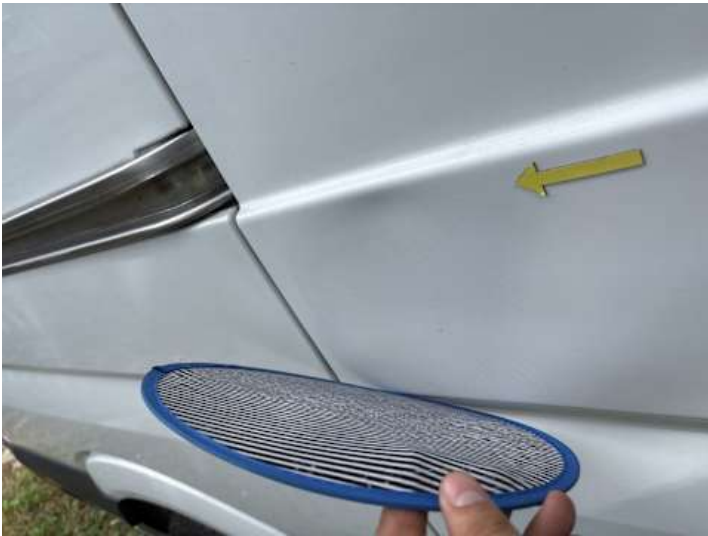
Türe hinten rechts (Delle)

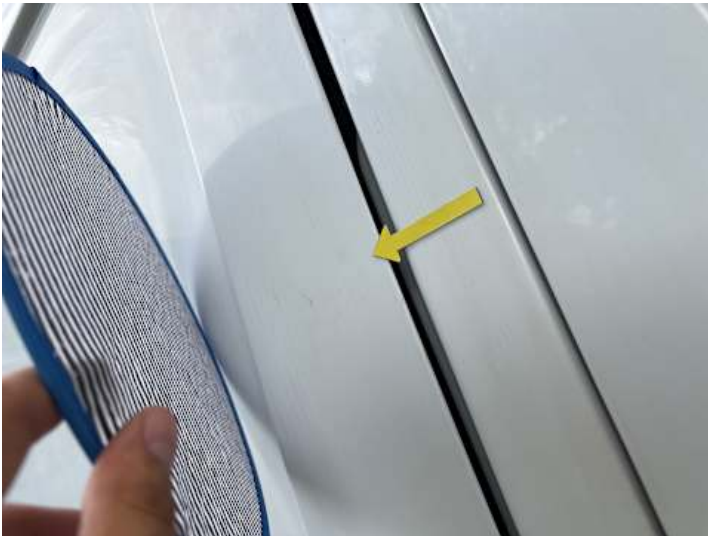
Türe hinten rechts (Delle)

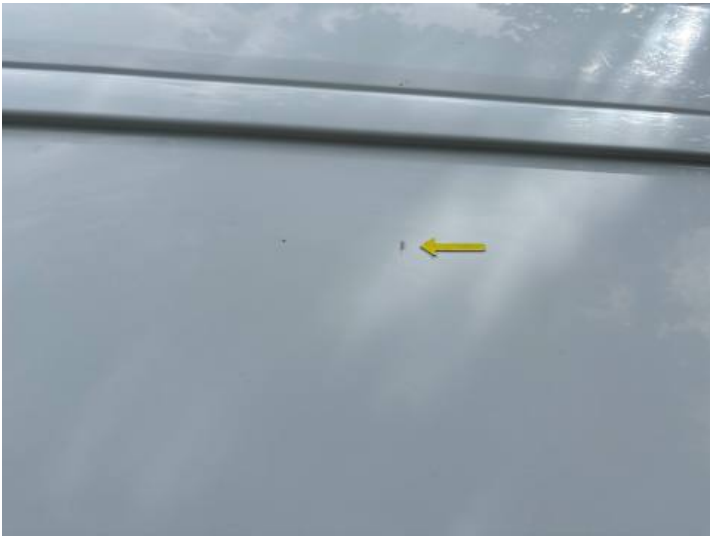
Türe hinten rechts (Kratzer)

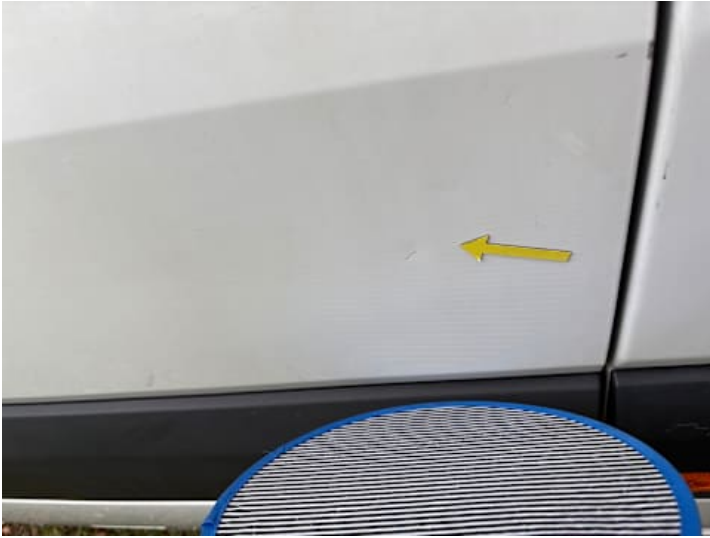
Türe hinten rechts (Kratzer, Delle)

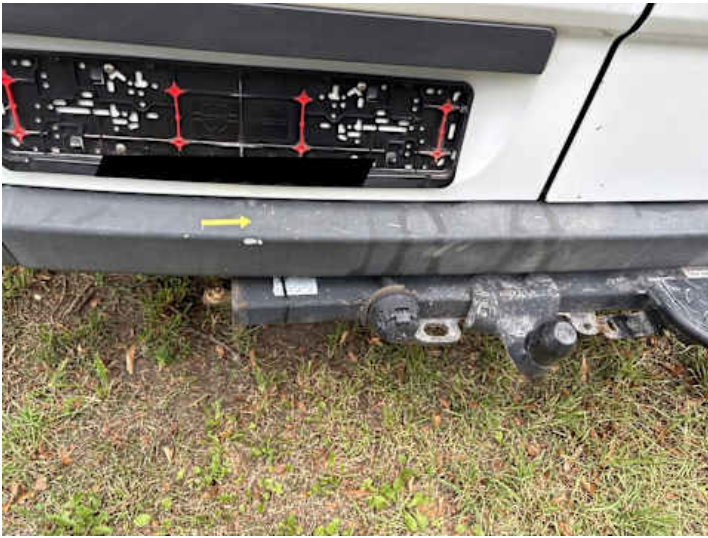
Stoßstange hinten (Kratzer)

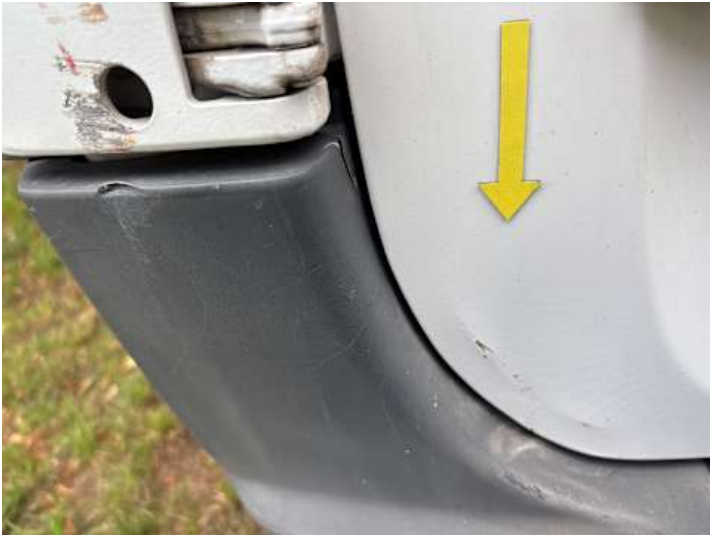
Heckklappe (Delle, Kratzer)
