## Renault Twingo 1.2 Privilege

EZ 02/2001 | Kleinwagen | Benzin | Schaltgetriebe | 159.773km  
Besteuerung: Differenzbesteuert (§25a UStG)  
Fahrzeugstandort: 83\*\*\*  
Fahrzeug aufgenommen am: 05.08.2026

# Hinweise zum Zustandsbericht

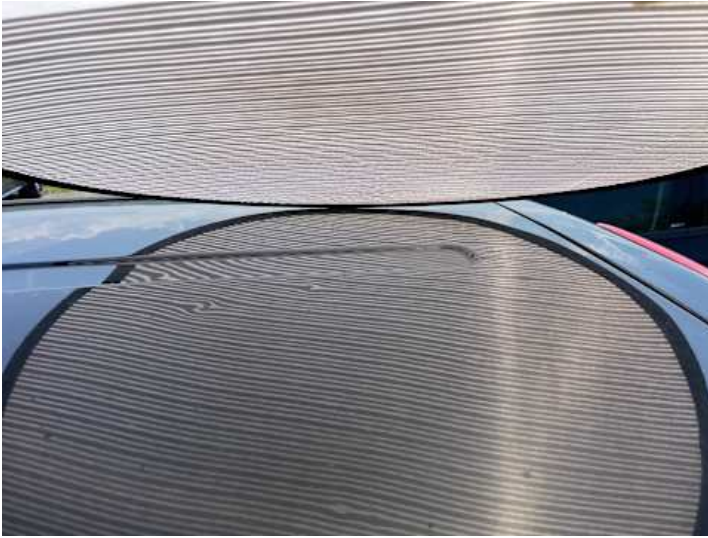
Dach (Delle)

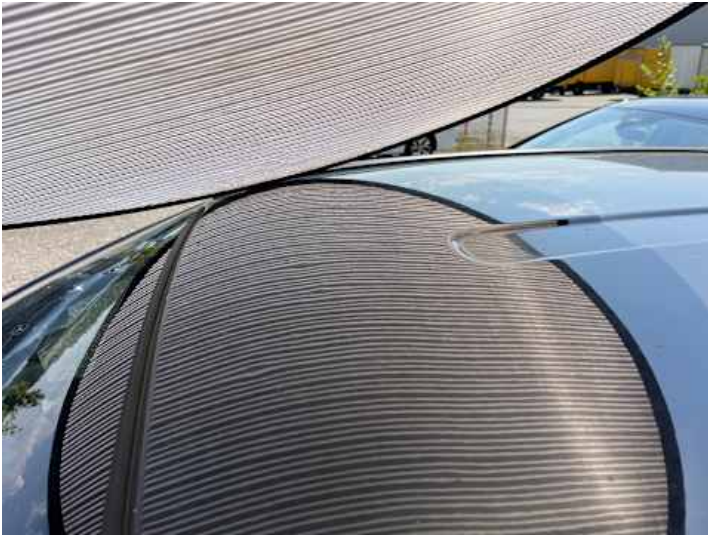
Dach (Delle)
