## Volvo XC60 Summum AWD

EZ 07/2012 | Geländewagen | Diesel | Automatikgetriebe | 326.879km  
Besteuerung: Differenzbesteuert (§25a UStG)  
Fahrzeugstandort: 83\*\*\*  
Fahrzeug aufgenommen am: 24.07.2026

# Hinweise zum Zustandsbericht

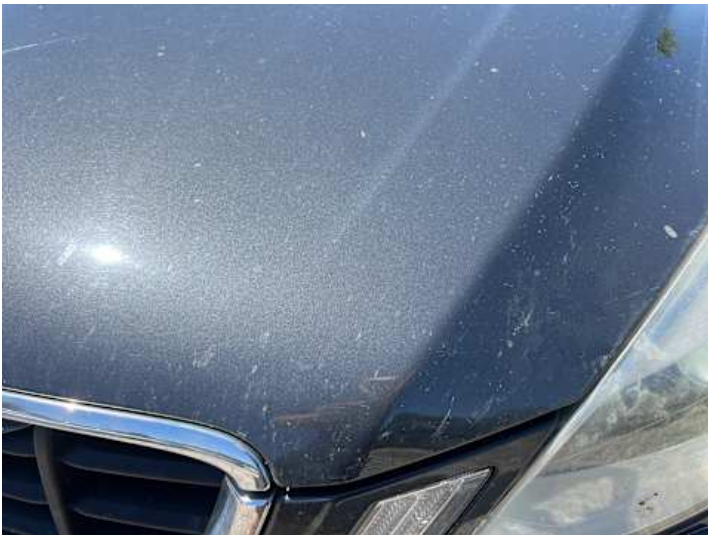
Motorhaube (Steinschlag)
