## Audi A5 Cabriolet

EZ 07/2014 | Roadster/Cabrio | Diesel | Automatikgetriebe | 140.119km  
Besteuerung: Differenzbesteuert (§25a UStG)  
Fahrzeugstandort: 76\*\*\*  
Fahrzeug aufgenommen am: 17.07.2026

# Hinweise zum Zustandsbericht

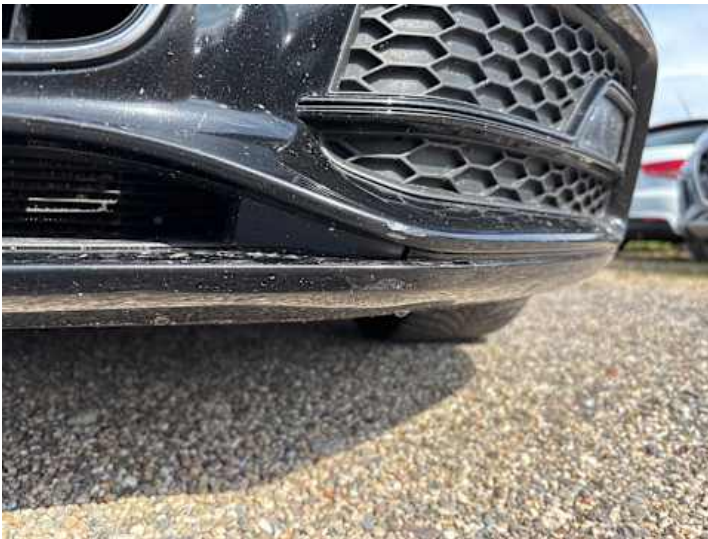
Stoßstange vorne (Kratzer)

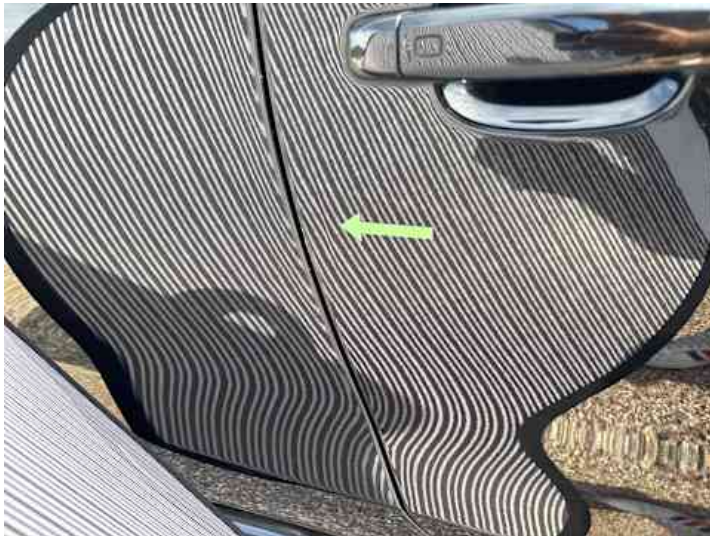
Beifahrtür (Verformung, Kratzer)

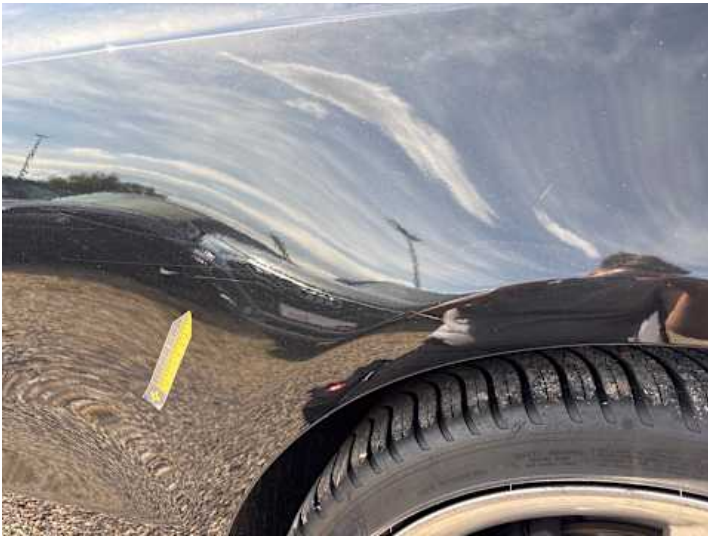
Seitenteil hinten links (Kratzer)

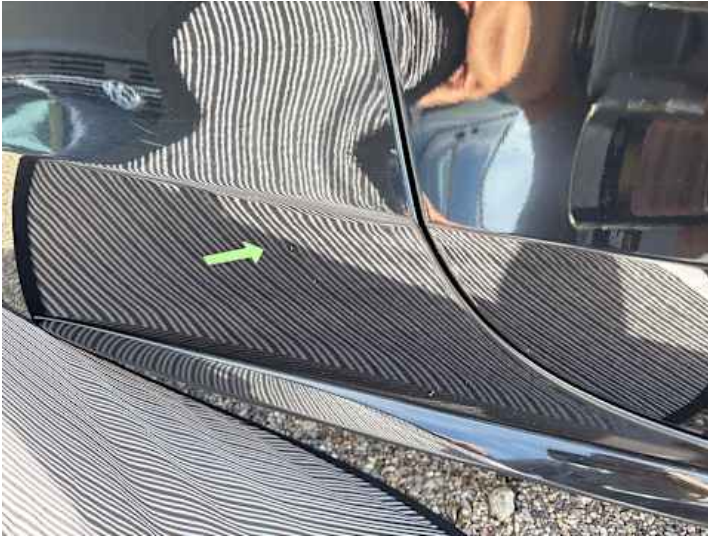
Seitenteil hinten rechts (Kratzer, Delle)

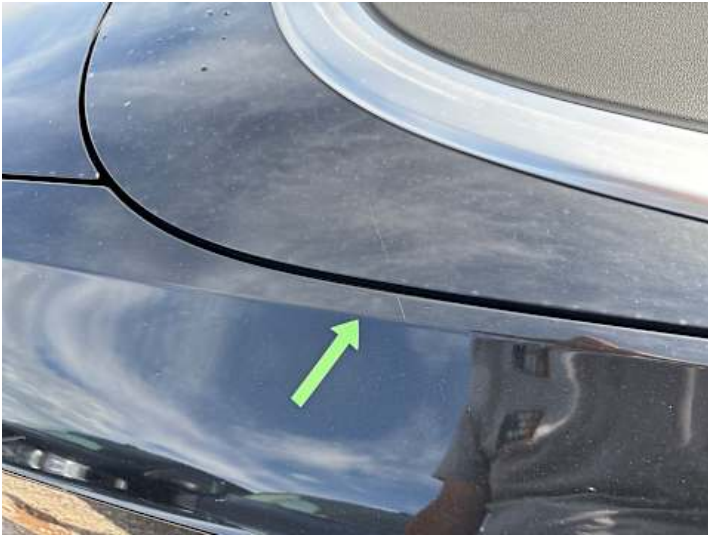
Seitenteil hinten rechts (Kratzer)
