## Opel Astra Edition

EZ 11/2009 | Limousine | Benzin | Schaltgetriebe | 149.747km  
Besteuerung: Differenzbesteuert (§25a UStG)  
Fahrzeugstandort: 41\*\*\*  
Fahrzeug aufgenommen am: 26.08.2026

# Hinweise zum Zustandsbericht

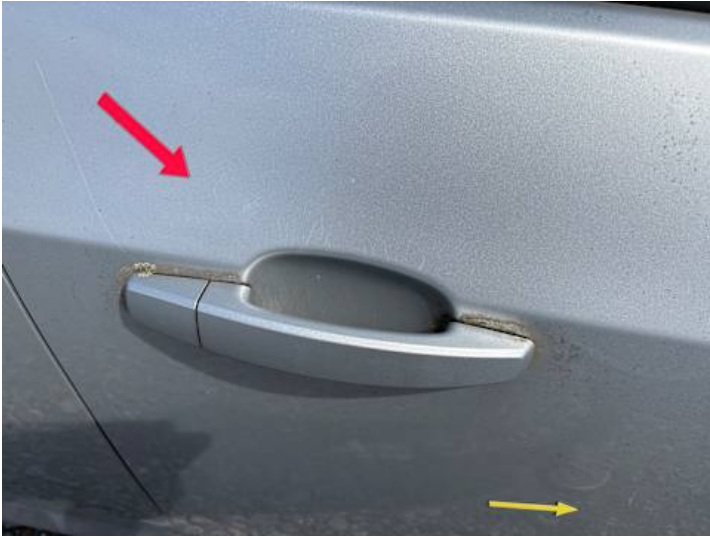
Beifahrertür (Kratzer)

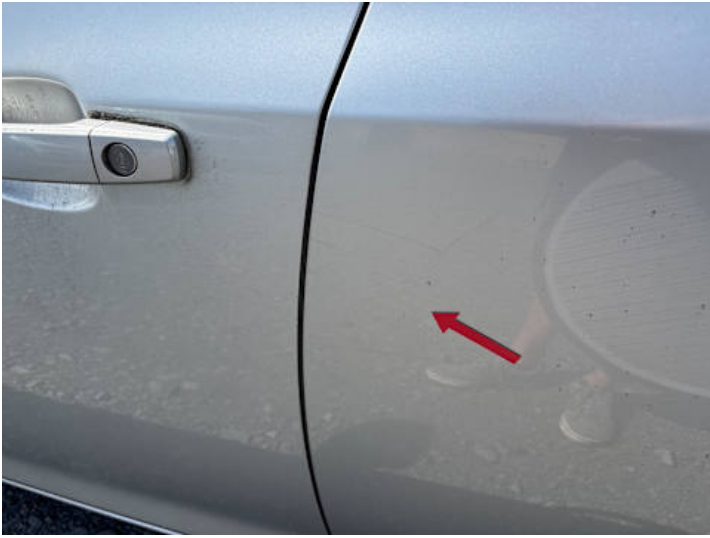
Türe hinten links (Kratzer)

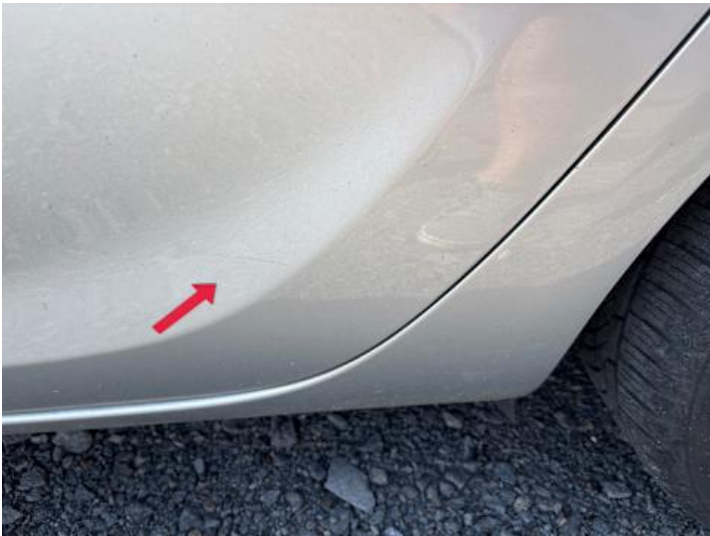
Türe hinten links (Kratzer)

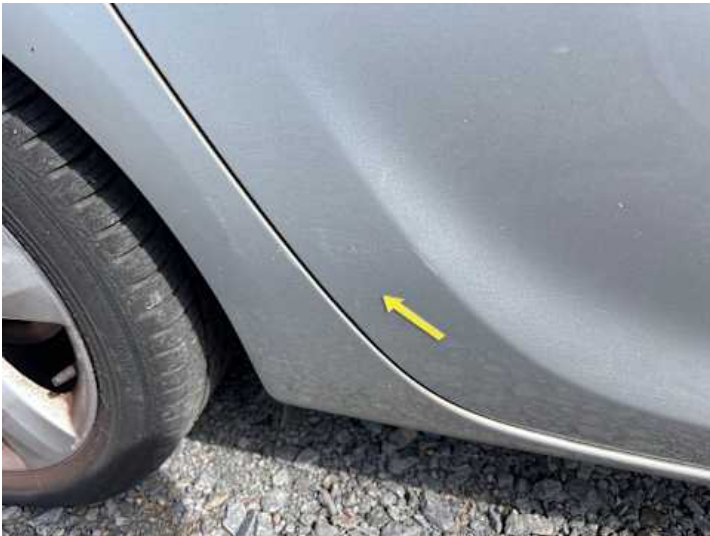
Türe hinten rechts (Kratzer)

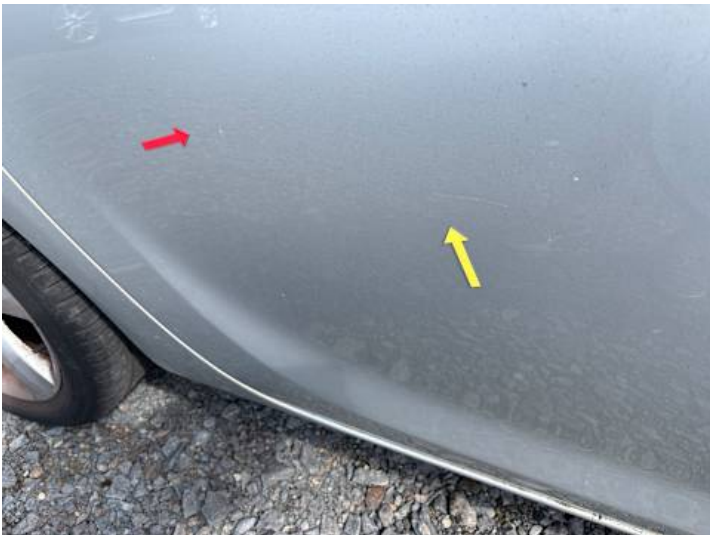
Türe hinten rechts (Kratzer)

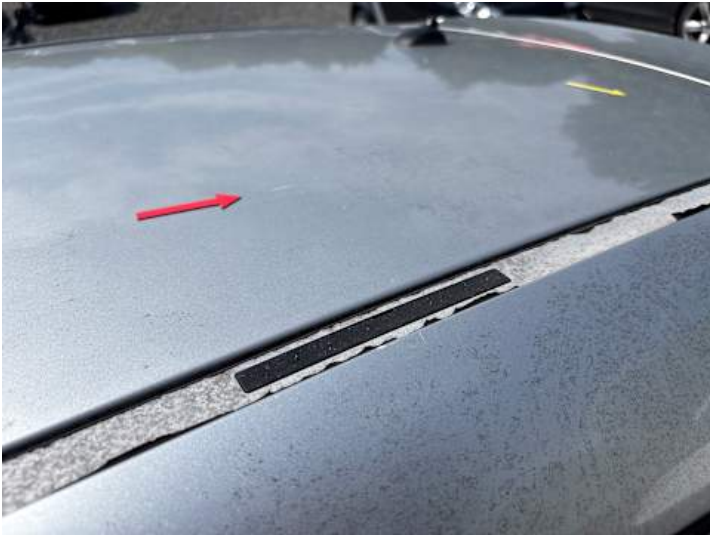
Dach (Kratzer)

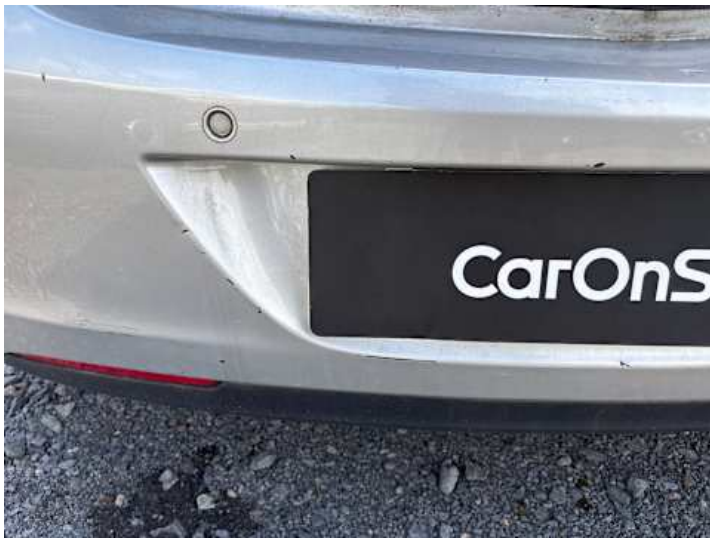
Stoßstange hinten (Kratzer)

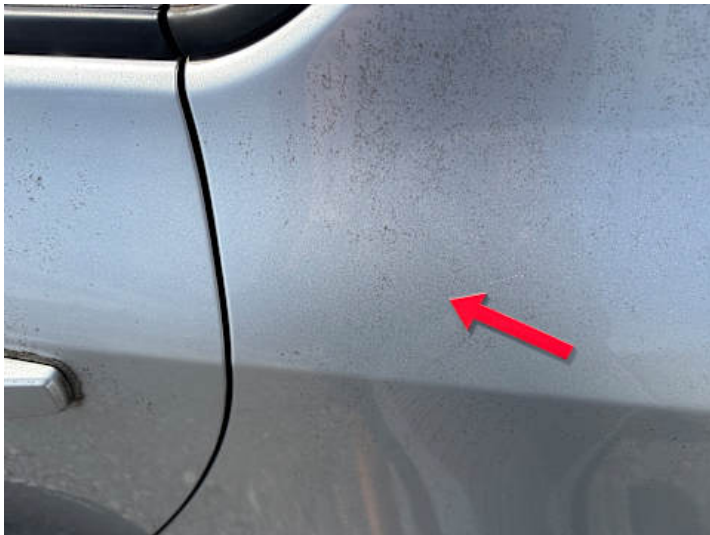
Seitenteil hinten links (Kratzer)

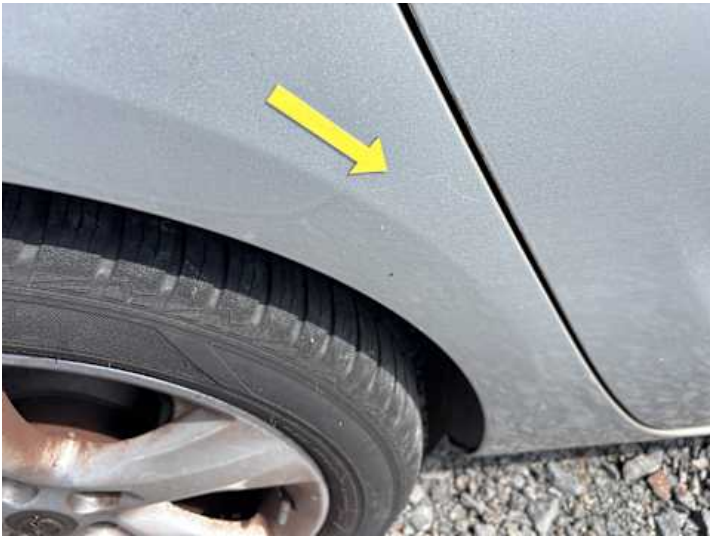
Seitenteil hinten rechts (Kratzer)

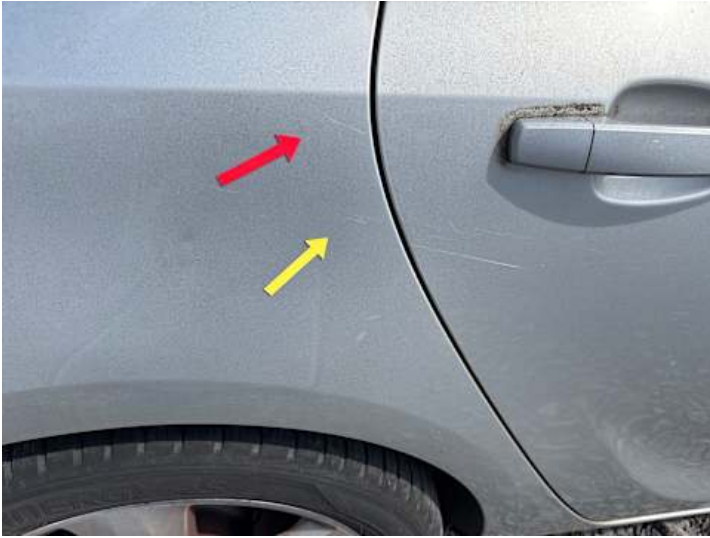
Seitenteil hinten rechts (Kratzer)

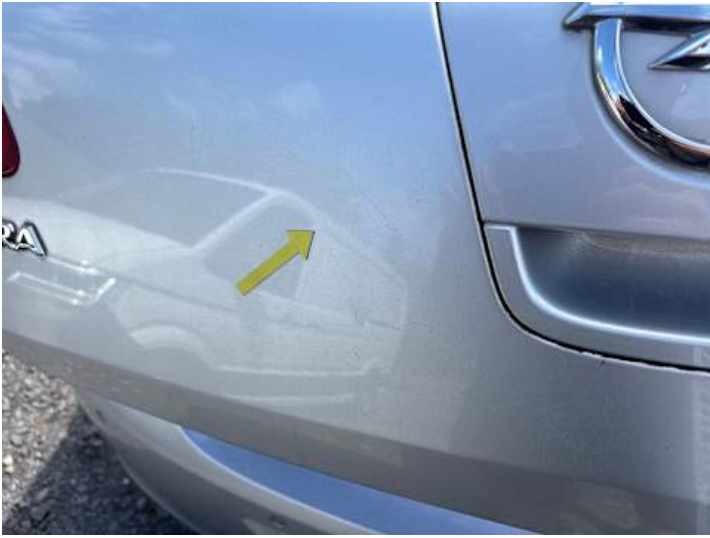
Heckklappe (Kratzer)

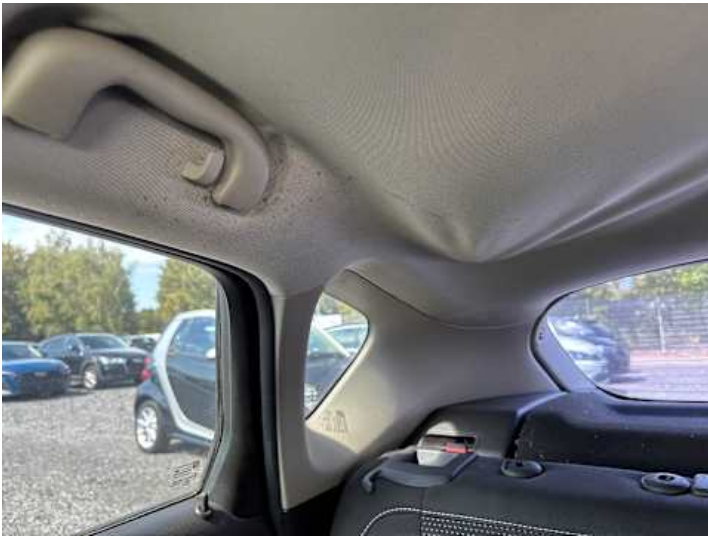
Innenraum (Verschmutzung, Kratzer)

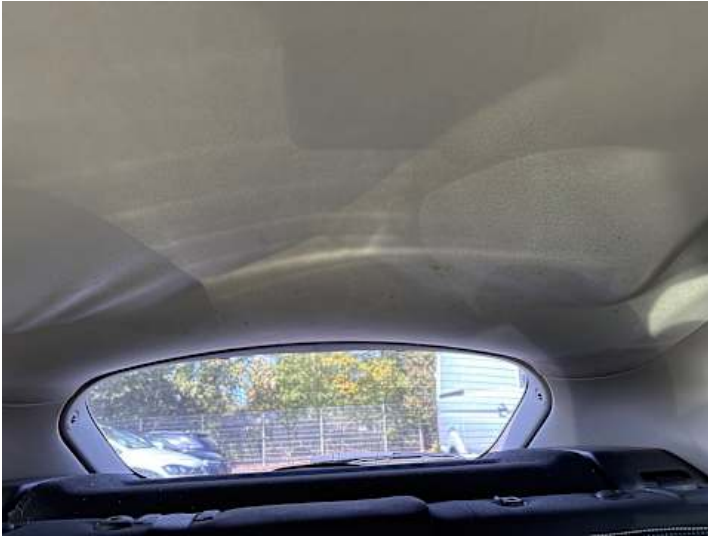
Innenraum (Verschmutzung, Kratzer)
