## Toyota Aygo 1.0

EZ 07/2011 | Kleinwagen | Benzin | Schaltgetriebe | 126.048km  
Besteuerung: Differenzbesteuert (§25a UStG)  
Fahrzeugstandort: 44\*\*\*  
Fahrzeug aufgenommen am: 31.07.2026

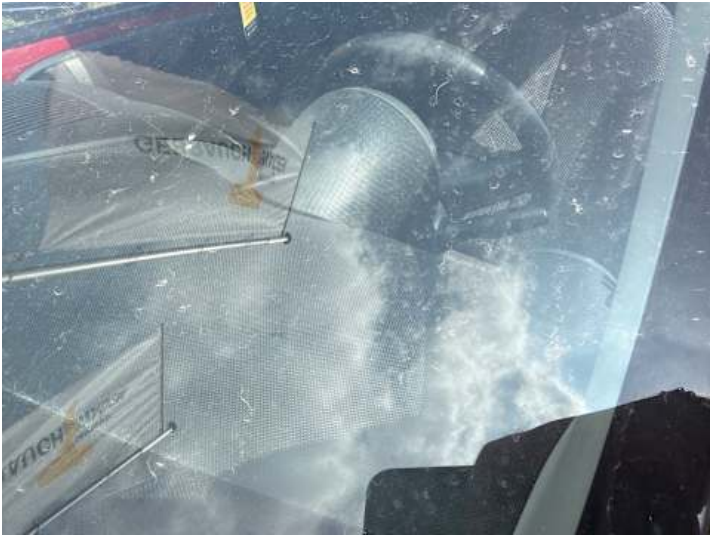
Windschutzscheibe (Steinschlag)

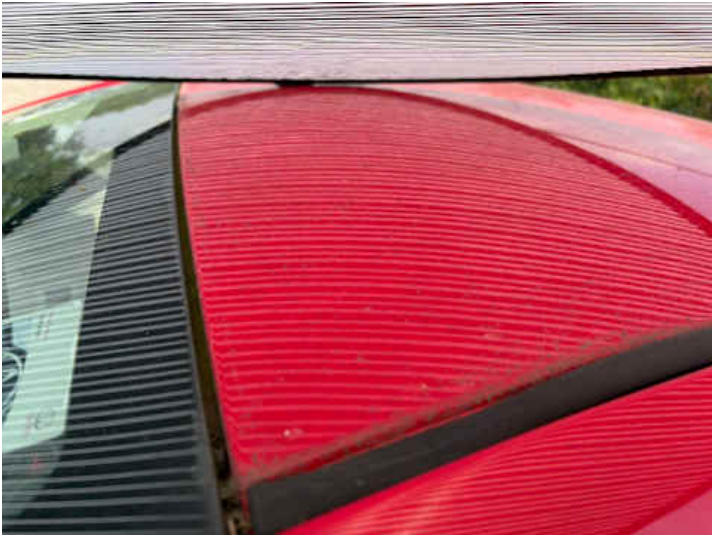
Dach (Delle)
